Unfallbericht des Deutschen Hängegleiterverbandes vom 23.7.2013

Datum	05.09.2012	Uhrzeit:	12:30
Land	Italien/Südtirol	Fluggelände	Gitschberg/Meransen
Pilot	73-jähriger Deutscher mit B-Lizenz, Lizenzerteilung 1995		
Gerät GS <input checked="" type="checkbox"/> HG <input type="checkbox"/>	Swing Mistral 6.30, LTF B DHV GS-01-1888-10 Stückprüfung 3/2012	Prüfstelle	DHV
Gewichtsbereich	105-130 kg	Startgewicht des Piloten	Ca. 105-110 kg
Gurtzeug	Woody Valley Voyager, Wendegurtzeug mit Airbag	Rettungsgerät	Independence Annular Evo 22
Verletzungen Pilot	Schwerste Verletzungen, an denen er drei Monate später verstarb.	Verletzungen Passagier	-

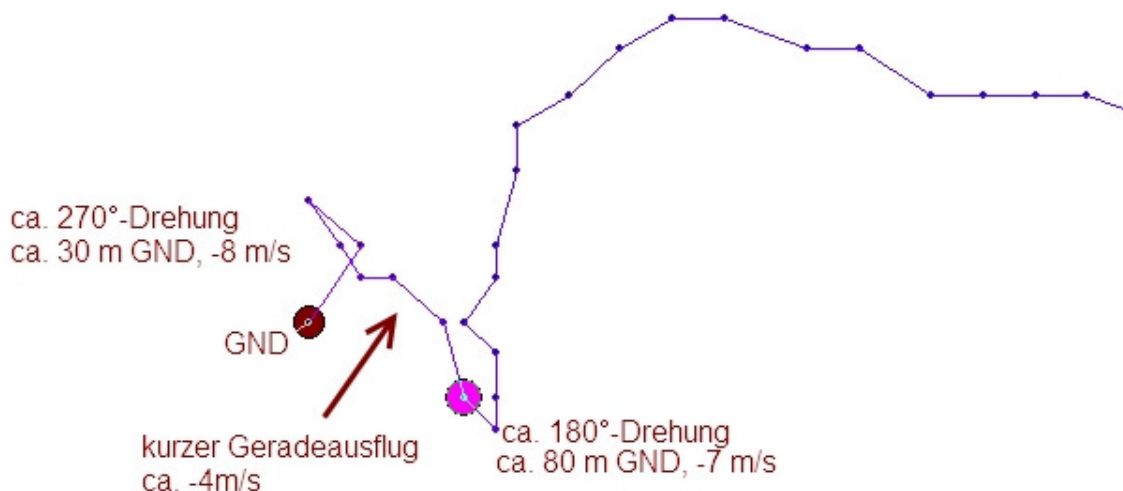
Der Pilot steuerte den Landeplatz nach ca. 45-minütigem Flug an. Bei diesem Flug hatte er den Startplatz kurzzeitig leicht überhöht und war dann, in vielen langen Achterschlaufen, die östliche Flanke des Gitschberges entlang geflogen. Keiner der Zeugen hatte den Auslöser für den Einklapper in 80-100 m GND gesehen. Es wurde beobachtet, dass der Schirm nach dem Klapper in einer Drehbewegung Höhe verlor und von der geplanten Flugrichtung abkam. Bevor es jedoch zu dem Unfall auslösenden Trudeln kam, war der Schirm wieder im Geradeausflug und flog, unter Kontrolle des Piloten, knapp an einem Haus vorbei. Vermutlich, um der angrenzenden Baumreihe nicht zu nahe zu kommen, leitete der Pilot, in 15-20 m GND, eine schnelle Linkskurve ein. Diese führte unmittelbar zum einseitigen Strömungsabriss und zum Trudeln. Die Angaben der Zeugen lassen sich im Wesentlichen auch an der Aufzeichnung des GPS nachvollziehen.

Abbildung 1: Die letzten Punkte des GPS-Tracks vom Unfallflug: Die von den Augenzeugen geschilderte Drehbewegung (ca. 180°) nach dem Klappen, der anschließende kurzzeitige Geradeausflug und die Trudelbewegung mit hohem Sinken, lassen sich nachvollziehen.

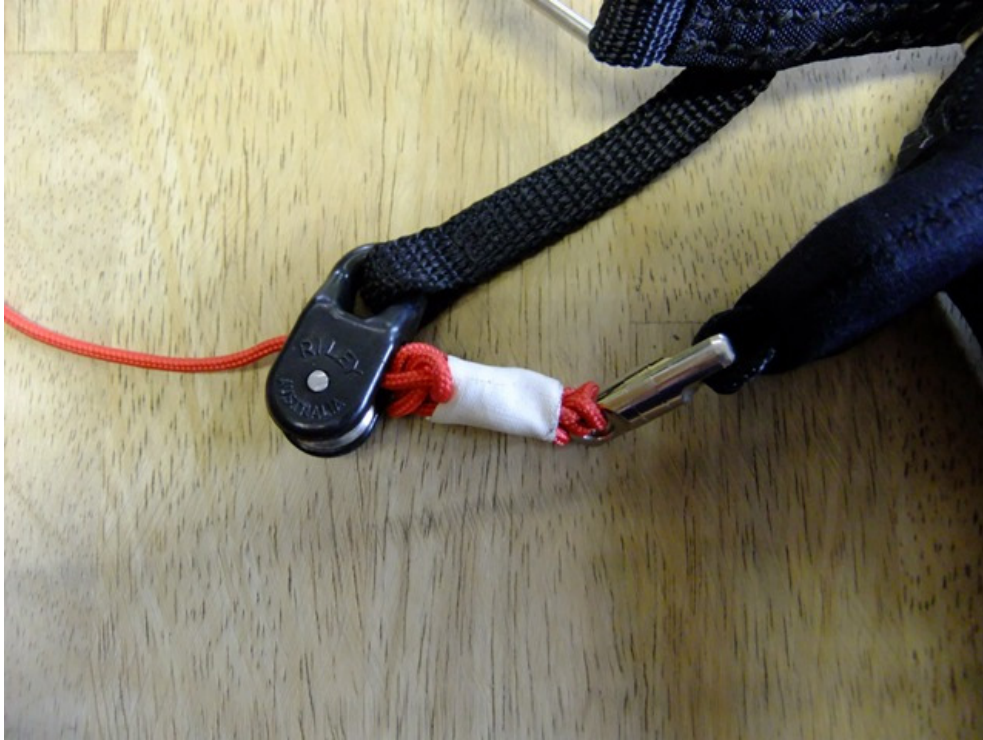
Die Steuerleinen hatten markante Längenabweichungen. Sie waren im Vergleich zum Typenkennblatt ca. 75 mm zu kurz, Maximalwert, 95 mm. Die Verkürzung muss nachträglich (nach der Stückprüfung des Gerätes) vorgenommen worden sein, da auch der verwendete Knoten an der Steuerschleufe nicht dem Originalknoten des Herstellers entsprach. Bei der Verkürzung der Steuerleinen wurde der lange „Überstand“ um die Steuerleine gewickelt und dieser ca. 5 cm lange Bereich mit Tape abgeklebt.

Abbildung 3: Die Steuerleinenbefestigung bei dem Unfallgerät

Ergebnis: Die Trudeltendenz des Unfallgerätes war gegenüber dem Mustergerät des DHV spürbar stärker. Durch die deutlich verkürzten Steuerleinen war beim schnellen Einleiten einer Kurve, wie beim Unfallflug, ein einseitiger Strömungsabriss ungewöhnlich schnell und auch reproduzierbar zu erreichen. Möglicherweise hat neben den verkürzten Steuerleinen auch der aufgeschränkte Außenflügel (knapp 20 mm längere Leinen über alle Leinenebenen) zu der erhöhten Trudeltendenz beigetragen. Das DHV-Mustergerät zeigte dieses Verhalten nicht, es kam in dieser Situation zu keinem einseitigen Strömungsabriss.

Die Werkseinstellung der Steuerleinen sollte grundsätzlich nicht verändert werden. Der werksseitig eingestellte Vorlauf (meist ca. 10-15 cm) ist erforderlich, um beim Start sowie bei Manövern wie Ohrenanlegen, B-Stall und beim Beschleunigen des Schirmes die Kappe nicht anzubrem sen.

Eine Kontrolle der Steuerleineneinstellungen von nicht flugschuleigenen Gleitschirmen (z.B. von Teilnehmern bei Fortbildungen, Reisen, etc.) wird empfohlen.

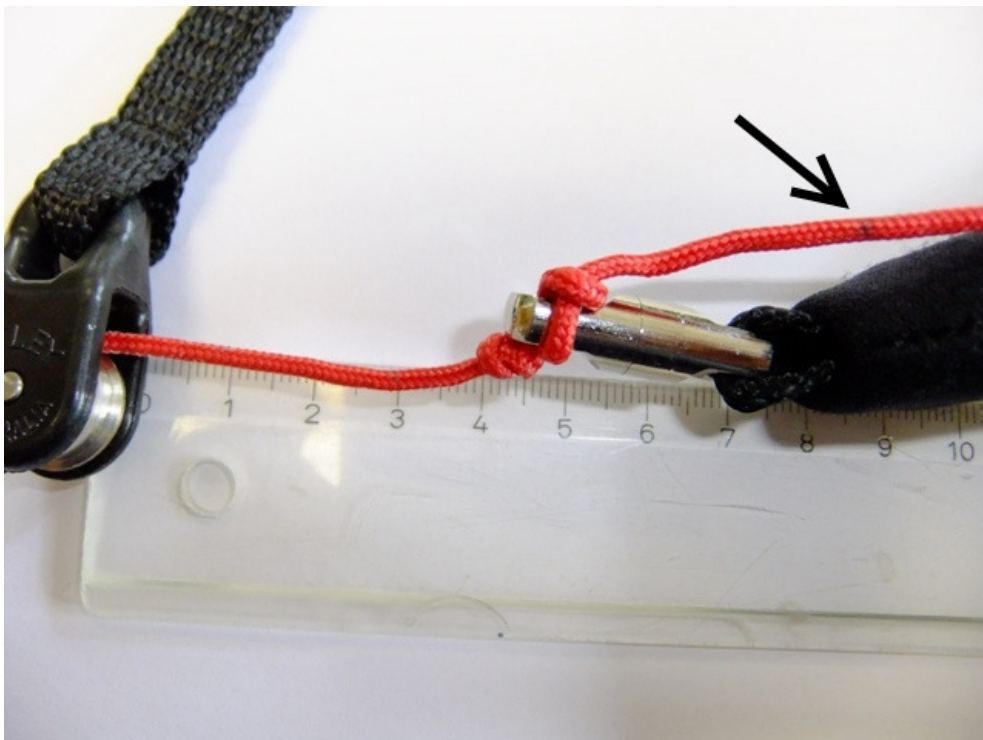
Abbildung 4: Nach Entfernen des Tapes wurde sichtbar, dass sich die werksseitige Markierung (Pfeil) an zu kurzer Position befindet. Zudem ist zu erkennen, dass der durch das Tape zusätzliche verkürzte Steuerleinenbereich bei ca. 5 cm liegt.

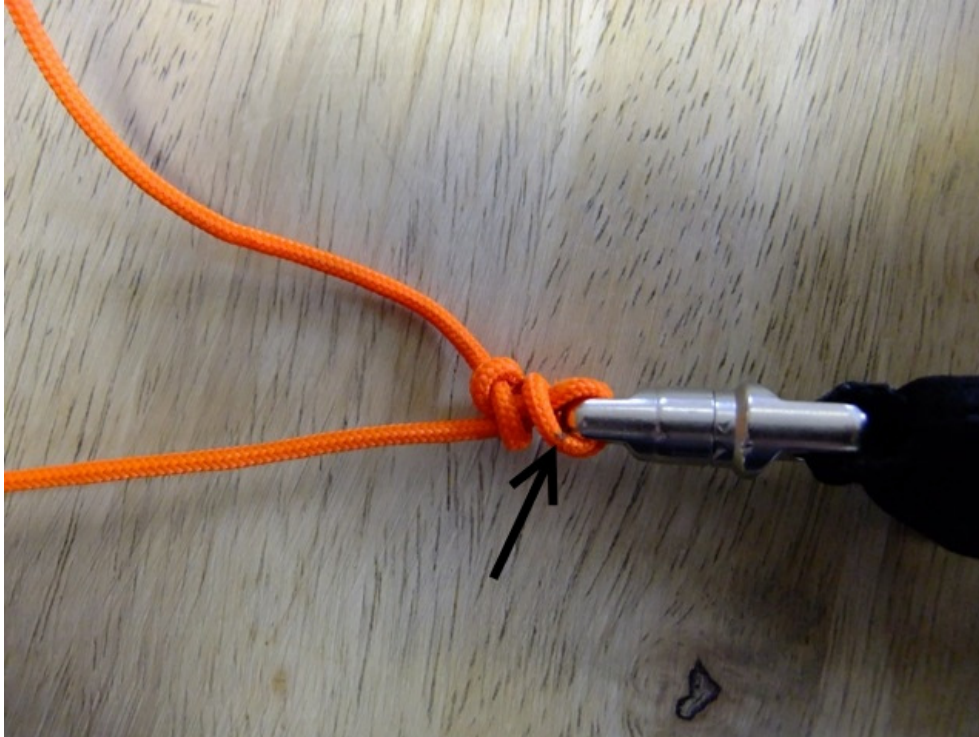
Abbildung 5: Original-Steuerleinebefestigung des Herstellers. Der verwendete Knoten ist von anderer Art, die Markierung (Pfeil) befindet sich im Bereich des Wirbels an der Steuerschlaufe.
