Unfallbericht des Deutschen Hängegleiterverbandes vom 12.6.2014

Datum	20.5.2014	Uhrzeit:	gegen 12:45
Land	Deutschland	Fluggelände	Brauneck
Pilot	Deutscher, 69 Jahre, GS-Lizenz seit 2002, regelmäßige Flugpraxis		
Gerät GS <input checked="" type="checkbox"/> HG <input type="checkbox"/>	Sky Anakis M, EN B, Musterprüfnr.: PG_0193.2008, unbekanntes Stückprüf-Datum, Nachprüfung gültig bis 6/2014	Prüfstelle	Air Turquoise, CH
Gewichtsbereich	75-95 kg	Startgewicht des Piloten	ca. 85-90 kg
Gurtzeug	Sup Air Hybrid, Baujahr 2009	Rettungsgerät	Charly Produkte SC 86, Baujahr 8/08
Verletzungen Pilot	tödlich	Verletzungen Passagier	-

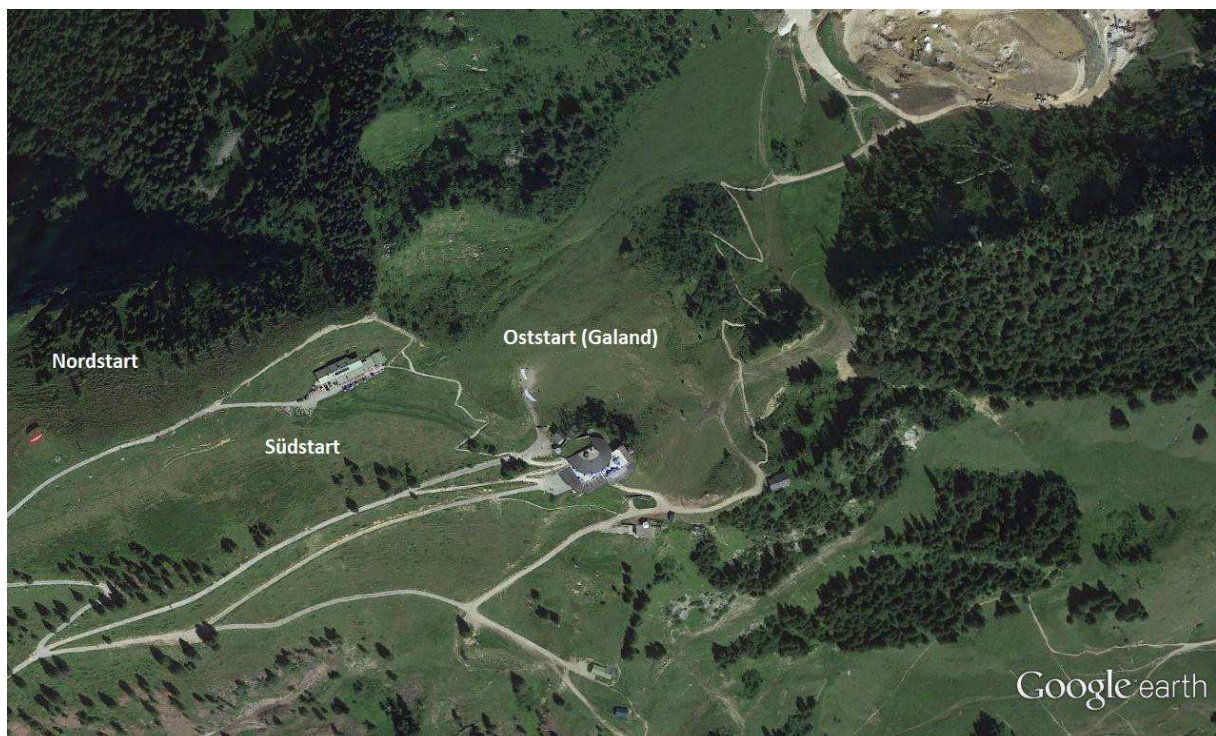
Abbildung 1: Die Startplatzsituation am Brauneck. In der thermisch starken Jahreszeit dreht der Wind im Regelfall am späteren Vormittag von Süd über Südost und Ost auf Nordost,

manchmal NNO. Zum Startzeitpunkt des verunglückten Piloten, am Südstart, war eine Überströmung des Berges aus NO lt. Zeugen bereits spürbar.

Viele Gebietskenner des Brauneck vermeiden Flüge um die Tageszeit, wenn das Windsystem "dreht", weil es dann im gesamten Fluggebiet stark turbulent werden kann.

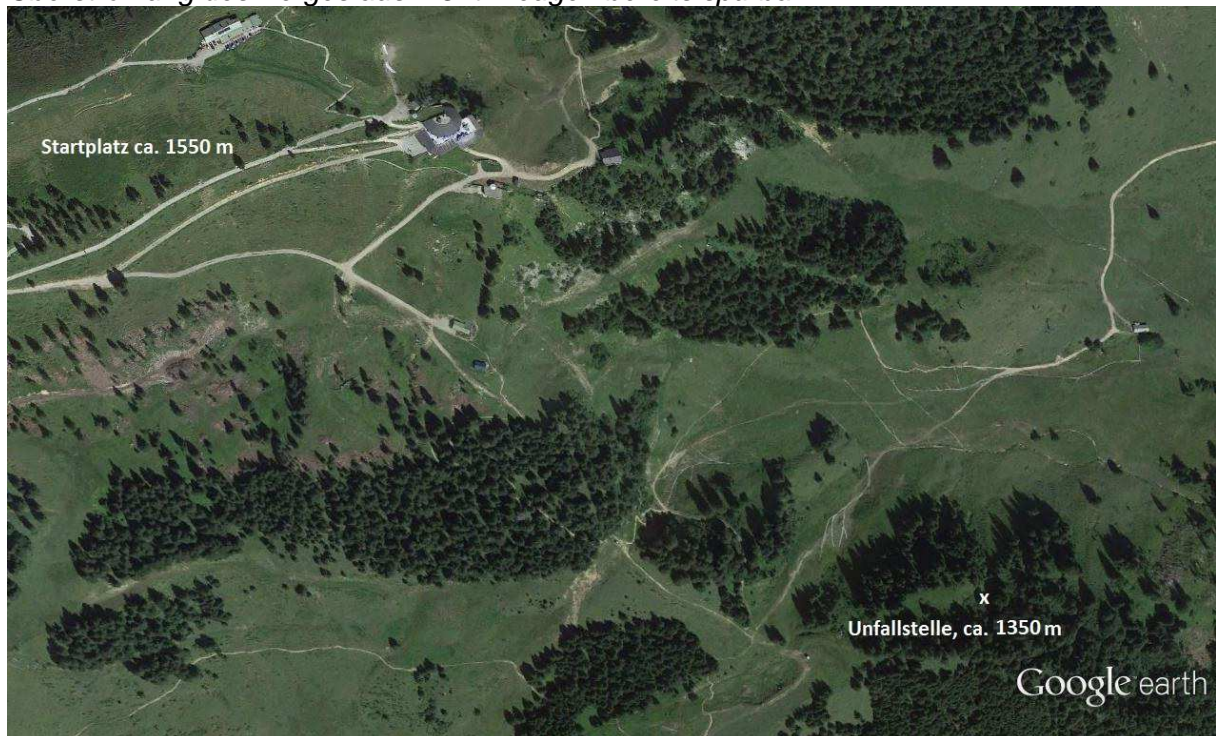
Abbildung 2: Die Unfallstelle am "Kotigen Stein" liegt etwa 1 km Luftlinie vom Startplatz entfernt und ca. 200 Höhenmeter tiefer. Im Bereich des Kotigen Steins ist das Gelände teilweise felsdurchsetzt.

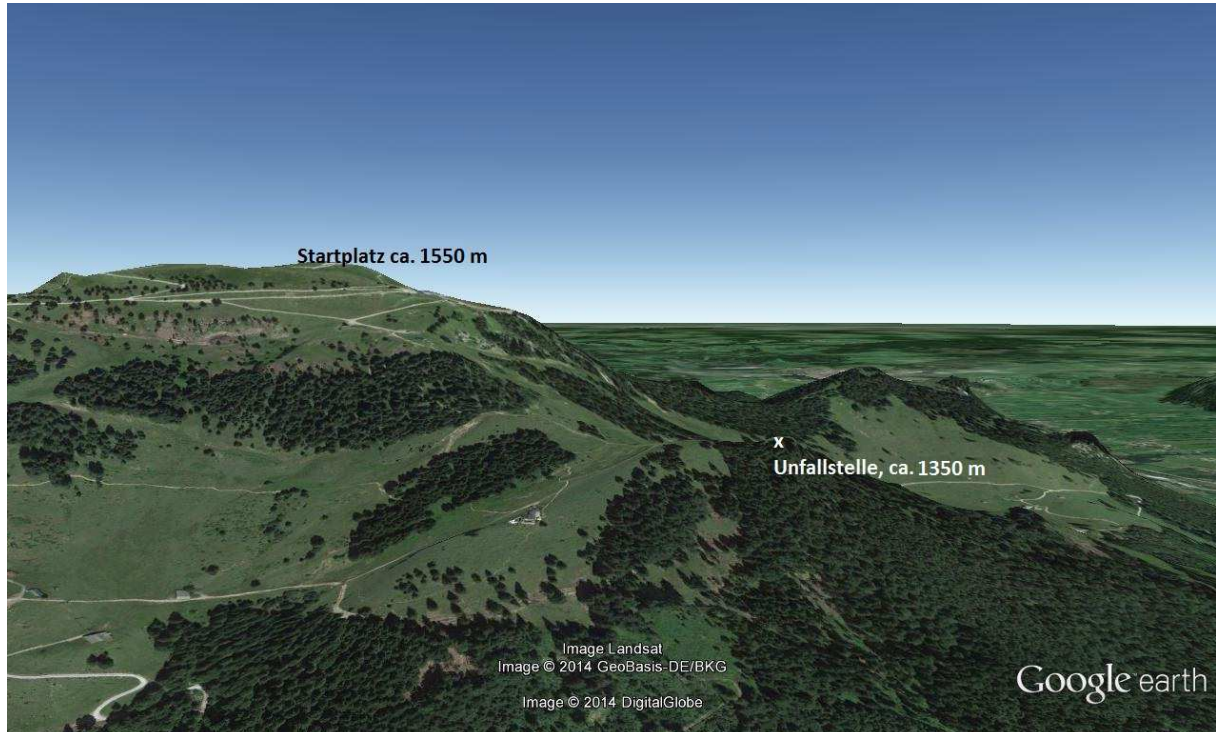
Abbildung 3: Das Gelände im Relief von Süden gesehen.

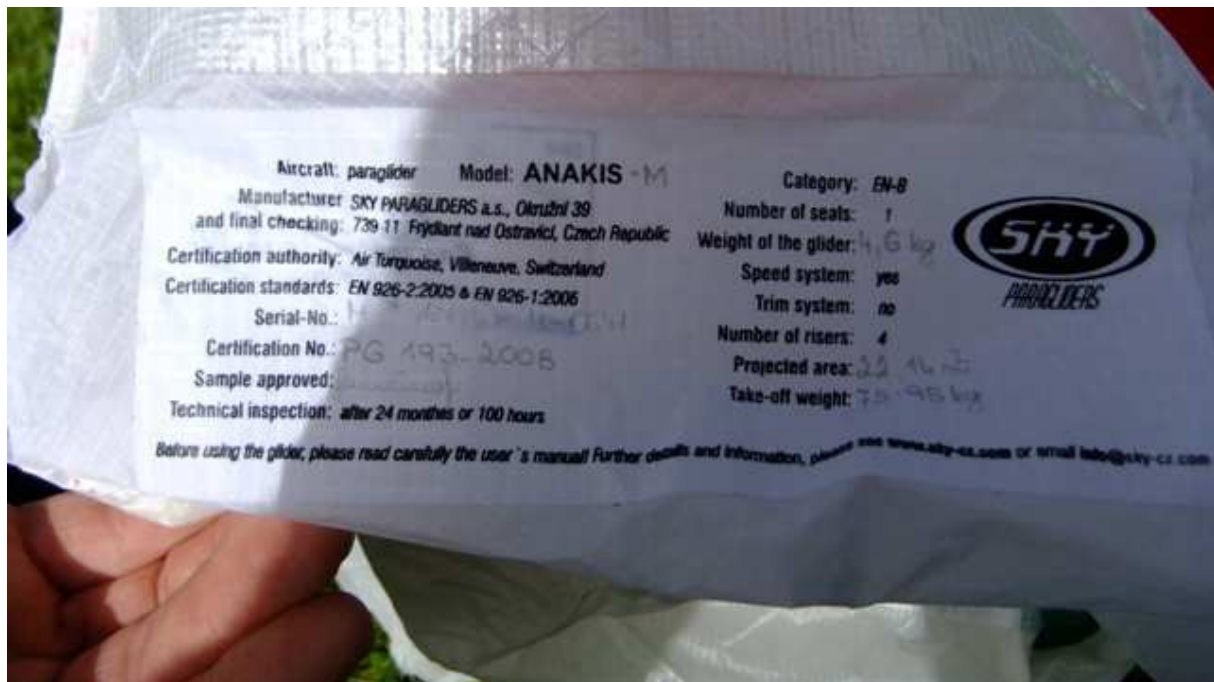
Der Gleitschirm Sky Paragliders Anakis M war in einem guten Zustand ohne auffällige Alterungs- oder Gebrauchsspuren. Nach den Angaben auf der Plakette des Gerätes war die Musterprüfung nach EN 926-1 und 926-2 bei der Prüfstelle Air Turquoise mit der Klassifizierung EN B erfolgt. Eine Musterprüfung nach den deutschen Lufttüchtigkeitsforderungen (LTF) war auf der Plakette nicht bestätigt, ebenso kein Stückprüfung-Datum. Eine Nachprüfung war bestätigt, von 6/2012, gültig bis 6/2014.

Abbildung 4: Die Plakette des Unfallgerätes

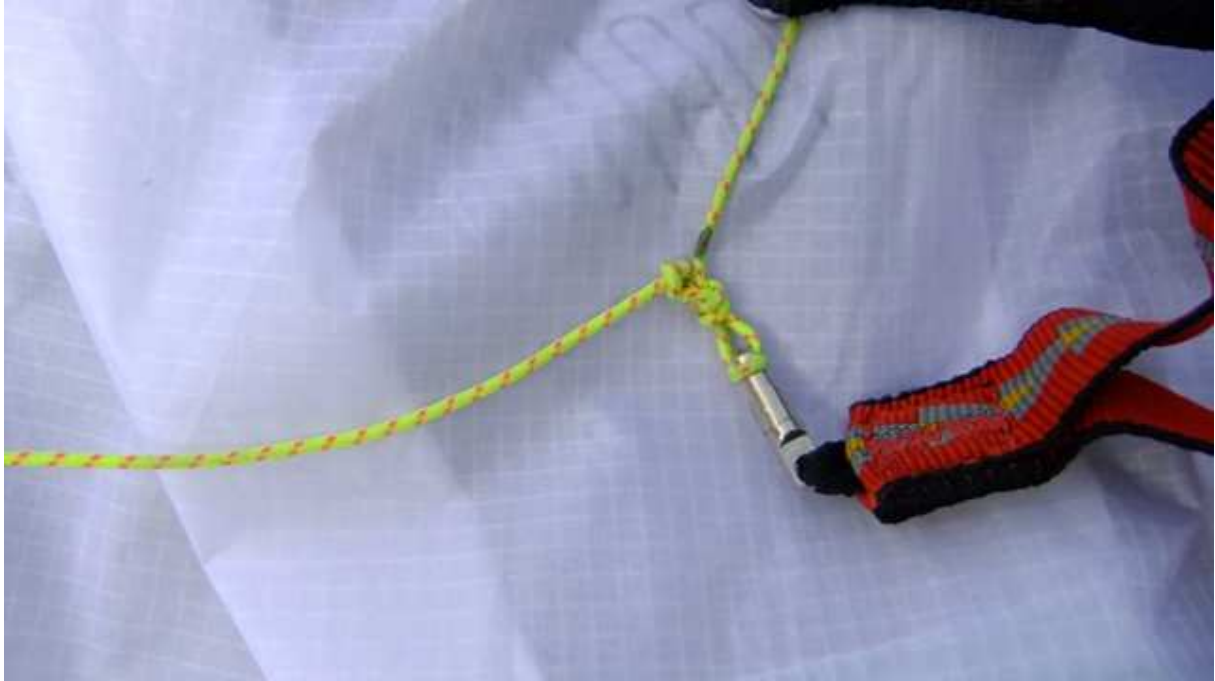
Die gesamte Flugausrüstung war dem DHV von der Polizei in Bad Tölz zur Verfügung gestellt worden. Wegen zerrissener/zerschnittener Leinen und Tragegurte war eine Vermessung der Leinenlängen nicht sinnvoll möglich. Es konnte jedoch festgestellt werden, dass die Steuergriffe korrekt an der Markierung der Steuerleine angebracht waren.

Abbildung 5: Einstellung der Steuerleinen an der Hersteller-Markierung

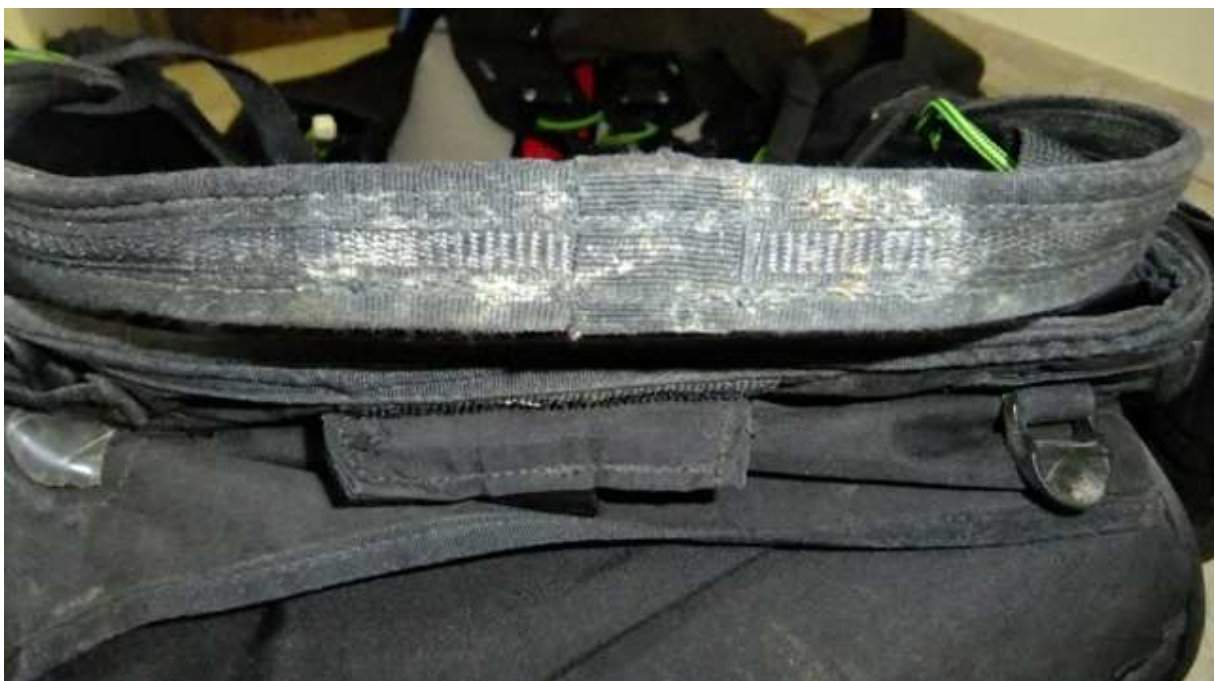
Die Außenseite des Fußbeschleunigers wies auffallende Schmutz- und Beschädigungsspuren auf. Das könnte ein Hinweis darauf sein, dass der Aufprall mit aktiviertem Beschleunigungssystem erfolgt ist.

Abbildung 6: Die Außenseite der unteren der beiden Beschleunigerstufen zeigte auffallende Spuren.

Die Spuren an dem Fußbeschleuniger könnten ein Hinweis darauf sein, dass der Pilot den Schirm beschleunigt und möglicherweise nach dem Einklapper den Beschleuniger nicht mehr nachgelassen hat. Es ist eine bekannte Tatsache, dass Piloten im Falle eines beschleunigten Einklappers häufig nicht daran denken, den Beschleuniger zu entlasten.

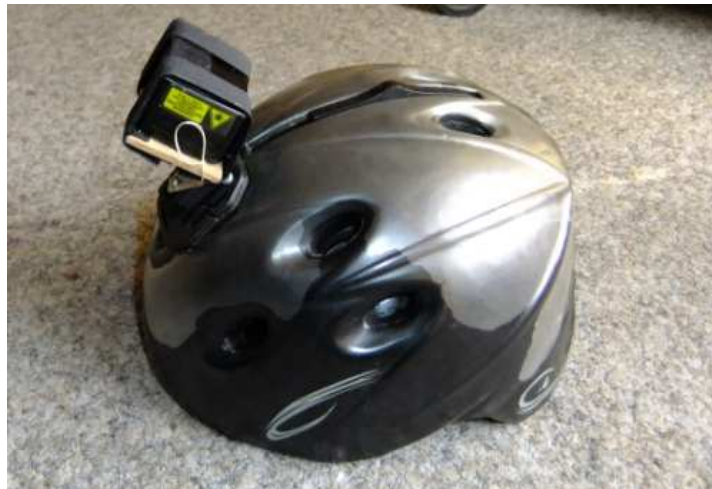
Am Helm war eine Helmkamera montiert. Es wurde der Möglichkeit nachgegangen, ob sich Leinen des Gleitschirms nach dem Einklappen an der Kamera oder ihrer Befestigung verfangen haben könnten. Dafür fanden sich jedoch keine Anhaltspunkte. Weder die Kamera noch ihre Befestigung wiesen irgendwelche Spuren auf, die auf ein Verhängen von Leinen hinweisen würden. Die Kamera war während des Fluges nicht eingeschaltet gewesen.

Jedoch wurde ein Bild vom Aufprall des Piloten aufgenommen. Der an einem A-Tragegurt befestigte Fernauslöser der Kamera war durch den frontalen Aufprall aktiviert worden. Das aufgenommene Bild bestätigt den frontalen Aufprall im felsigen Gelände.

Abbildung 6: Der Helm des Piloten mit montierter Helmkamera
