Unfallbericht des Deutschen Hängegleiterverbandes vom 9.11.2012

Datum	28.6.2012	Uhrzeit:	Gegen 13:30
Land	Slowenien	Fluggelände	Lijak
Pilot	55-jähriger Deutscher, GS-Lizenz seit 2005, HG-Lizenz seit 1996, regelmäßige Flugpraxis		
Gerät GS <input checked="" type="checkbox"/> HG <input type="checkbox"/>	Sky Paragliders Antea 2 XL, LTF C, Musterprüfnummer: AIRT GS_0450.2011	Prüfstelle	Air Turquoise
Gewichtsbereich	105-145 kg	Startgewicht des Piloten	Ca. 120 kg
Gurtzeug	-	Rettungsgerät	-
Verletzungen Pilot	tödlich	Verletzungen Passagier

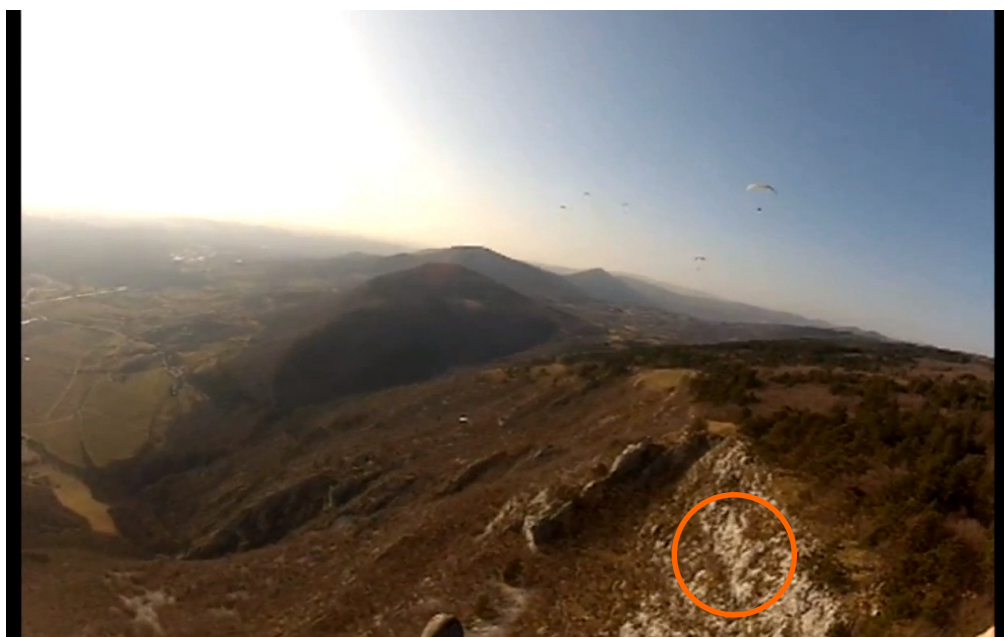
Der Gleitschirm schoss daraufhin sehr weit nach vorne und drehte anschließend schnell zur eingeklappten Seite weg. Der Pilot schleuderte dem drehenden/vorschießenden Schirm hinterher und prallte in der Schleuderbewegung nach ca. 90° Drehung auf felsdurchsetztem Gelände auf. Dabei zog er sich tödliche Verletzungen zu.

Abb. 1: Unfallstelle hinter einer felsigen Geländeausbuchtung

Der Hangabstand sollte stets so gewählt werden, dass auch im Falle einer Störung genügend Zeit und Raum für Korrekturmaßnahmen durch den Piloten bleibt.

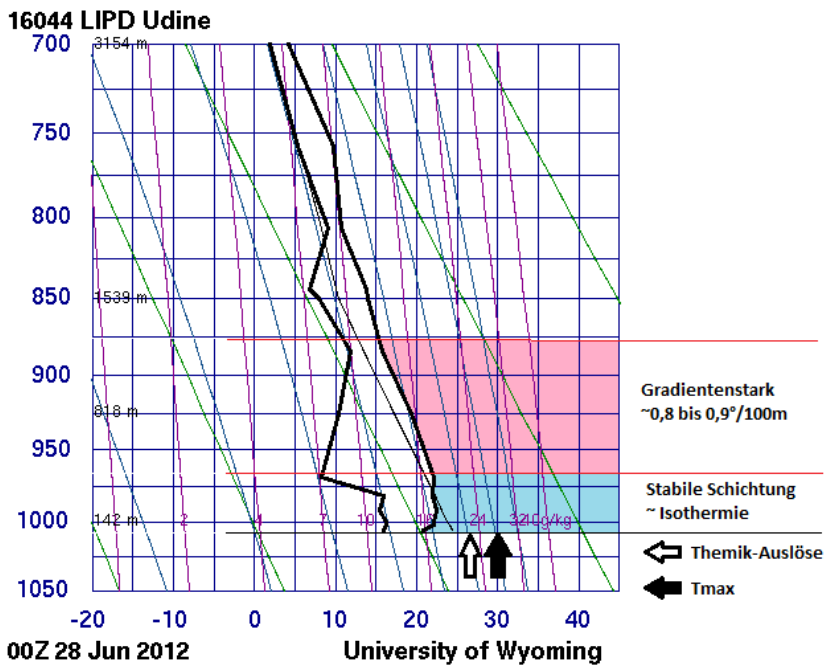
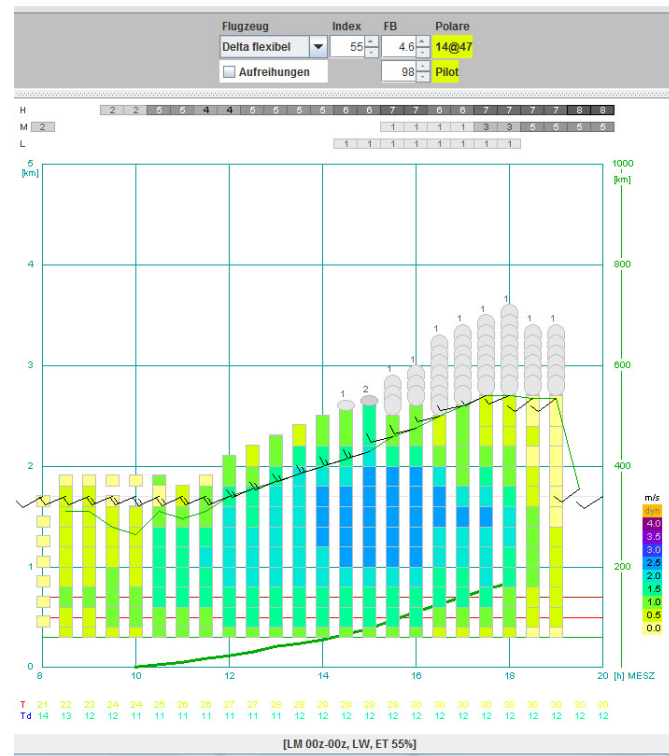
Aus den Radiosonden-Daten von Udine ist abzuleiten: Oberhalb einer sehr stabilen Luftschicht (~ Isothermie) lag eine sehr gradientenstarke Luftschicht (0,8 bis 0,9°/100m)! Das Ausheizen der weit in den Tag hinein stabilen Schichtung wurde zögernd ab ca. 12.30h bis 13.30h, bei ~27°C im Tal erreicht.

Siehe hierzu die Tempanalyse von Udine um Mitternacht (linke Grafik) und die Thermikprognose des TopTask für Slowenien und den Unfalltag (rechte Grafik). Beide Grafiken zeigen, dass sich aus einer stabilen (thermischschwachen) Grundschicht erst nachmittags einzelne, teils kräftige Thermiken lösen konnten (s. in der TopTask-Grafik die blauen, thermikstarken Bereiche).
