Unfallbericht des Deutschen Hängegleiterverbandes vom 30.4.2014

Datum	29.3.2014	Uhrzeit:	gegen 14:15
Land	Italien	Fluggelände	Bassano/Semonzo
Pilot	Deutscher Pilot, 47 Jahre, A-Lizenz seit 8/2010, Gelegenheitsflieger		
Gerät GS <input checked="" type="checkbox"/> HG <input type="checkbox"/>	Skywalk Tequila M, Musterprüfnr. DHV GS-01- 1732-08, Stückprüfung 5/09, letzte Nachprüfung 3/13	Prüfstelle	DHV
Gewichtsbereich	85-105 kg	Startgewicht des Piloten	
Gurtzeug	Skywalk Cult XC	Rettungsgerät	Independence Seven Up
Verletzungen Pilot	tödlich	Verletzungen Passagier

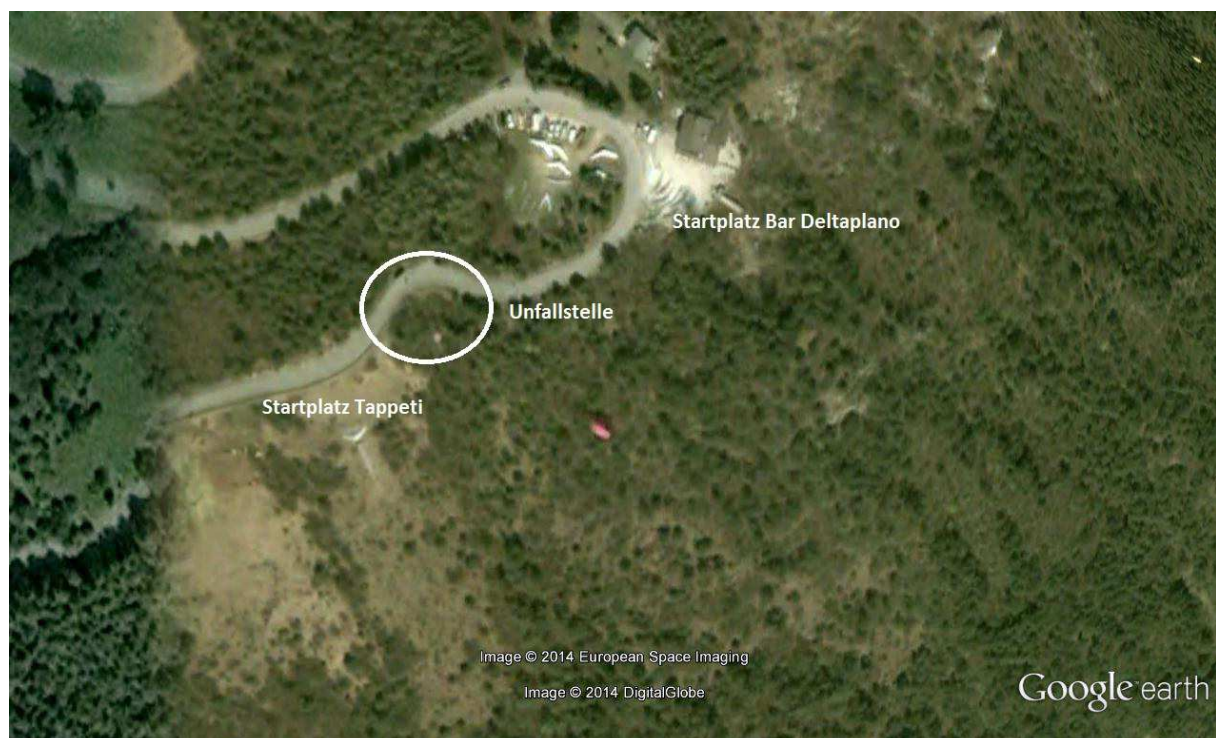
Abbildung 1: Der Bereich der Unfallstelle zwischen den beiden Startplätzen

Am frühen Nachmittag des 29.3.2014 war es im Fluggebiet Bassano/Semonzo zu einem tödlichen Gleitschirmunfall gekommen. Ein 47-jähriger deutscher Gleitschirmflieger war nahe der Startplätze "Da Beppi" und "Bar Deltaplano" nach einem heftigen Einklapper abgestürzt. Beim Aufprall auf der Asphaltstraße zog er sich so schwere Verletzungen zu, dass er kurz darauf, trotz sofortiger Ersthilfe und den Bemühungen des Notarztes, am Unfallort starb.

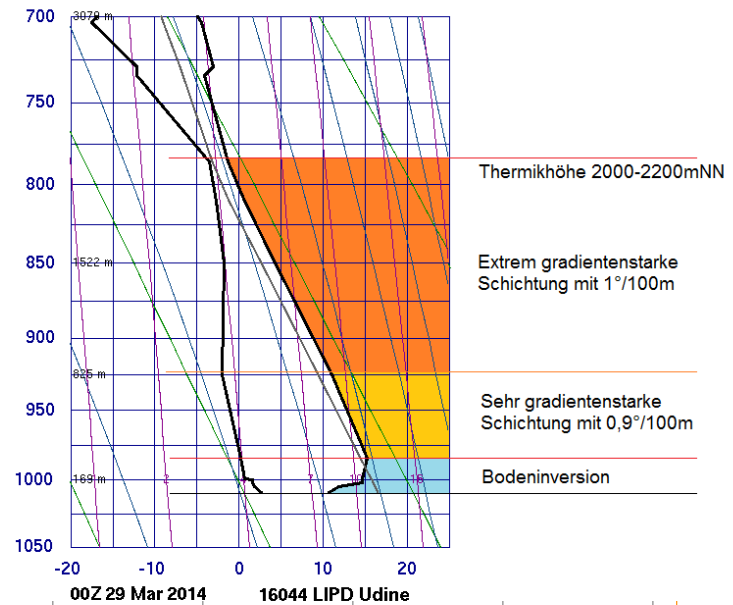
Zur Veranschaulichung der der Thermiksituation hier zusätzlich die Thermikvorhersage des TopTask für den Tag/die Unfallregion. In ihr ist die erwartete Thermikstärke und die zum Unfallzeitpunkt extremen Steigwerte (lila = oberstes Ende der Stärkeskala!!) sehr anschaulich dargestellt. Erfahrungsgemäß sind einzelne Steigkerne punktuell oft doppelt so stark wie die in der Thermikprognose erwarteten (gemittelten) Aufwindstärken.

Trotz der schwachwindigen Hochdruckwetterlage entwickelten sich durch die extrem thermikstarke Luftschichtung punktuell harte Thermikturbulenzen. Diese können recht sicher für die unfallauslösende Kappenstörung verantwortlich gemacht werden. Ob mit dem leichten Ostwind eine Leesituation vom seitlich vorgelagerten Kessel (Drachenrampe) dabei mitwirkte, ist möglich, aber nicht als vorrangig anzusehen.

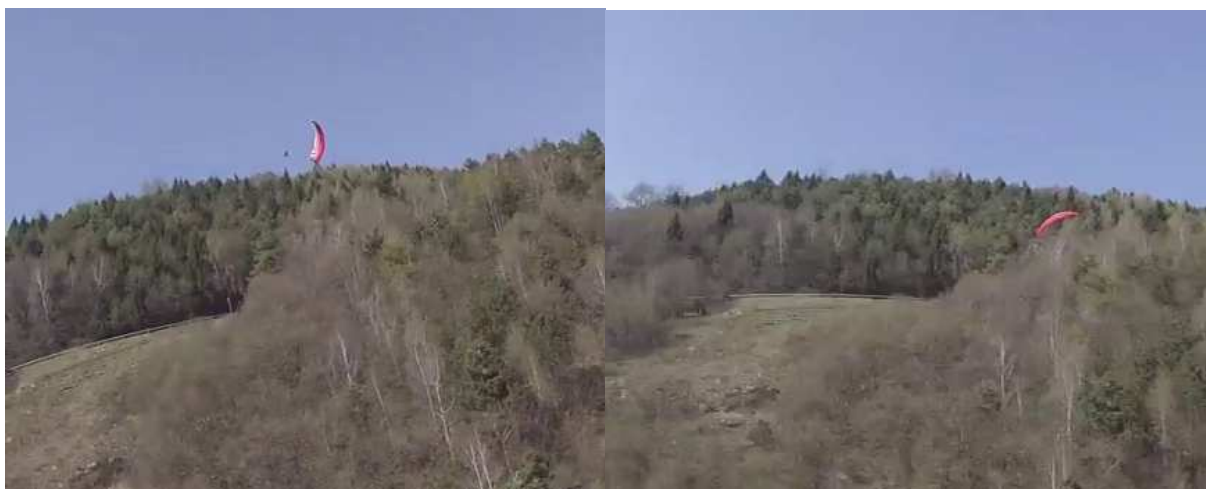
Abbildungen 2, 3: Standbilder aus dem GoPro-Video: Der Tequila 2 in der Trudelbewegung (links) und beim Vorschießen aus dem Trudeln unmittelbar vor dem Aufprall (rechts).

Ein gerade am Startplatz "Da Beppi" gestarteter Gleitschirmflieger hatte zufällig mit seiner GoPro-Helmkamera die letzten ca. 30 m des Absturzes gefilmt. In dem Moment, als die Kamera den Schirm zum ersten Mal erfasst, ist dieser schon in der Trudelbewegung, rechtsseitig noch leicht eingeklappt, an der linken Seite die Strömung abgerissen. Der Klapper öffnet unmittelbar darauf vollständig, der Schirm dreht weiter um die linke, gestellte, Seite für ca. 180°. Anschließend muss der Pilot die heruntergezogene linke Bremse frei gegeben haben, weil die Schirmkappe nun aus der Trudelbewegung vorschießt. Bei einem Vornickwinkel von ca. 45° kommt es zunächst zur Baumberührung der Kappe und anschließend zum Aufprall des Piloten auf die Asphaltstraße direkt im Durchpendeln. Um den bewusstlosen Piloten kümmerten sich sofort mehrere Ersthelfer und später der Notarzt. Sie konnten jedoch nicht verhindern, dass der Gleitschirmflieger noch am Unfallort verstarb.

Zu dem tödlichen Unfall war es gekommen, weil der Gleitschirm des Verunglückten in relativ geringer Höhe massiv seitlich eingeklappert war und der Pilot durch zu starkes Gegenbremsen einen einseitigen Strömungsabriss verursacht hatte. Dieser führte zum Absturz über ca. 30-60 Höhenmeter bis zum Aufprall auf einer Straße. Der Einklapper wurde vermutlich durch eine starke thermische Turbulenz, möglicherweise in Verbindung mit Leewirkung, verursacht. Die Flugwetterbedingungen zum Unfallzeitpunkt waren anspruchsvoll und für den Könnenstand des Piloten sicherlich grenzwertig. Zu dem Unfall beigetragen haben wahrscheinlich zusätzlich folgende Faktoren:

- Einstellempfehlungen der Hersteller zur Brustgurtweite beachten
- Ohne entsprechende Flugerfahrung und Training (Sicherheitstraining) sollten die Stunden der stärksten Thermikentwicklung an gradientstarken Tagen gemieden werden.
