Sicherheitsmitteilung

Gleitsegel MASALA2, alle Größen

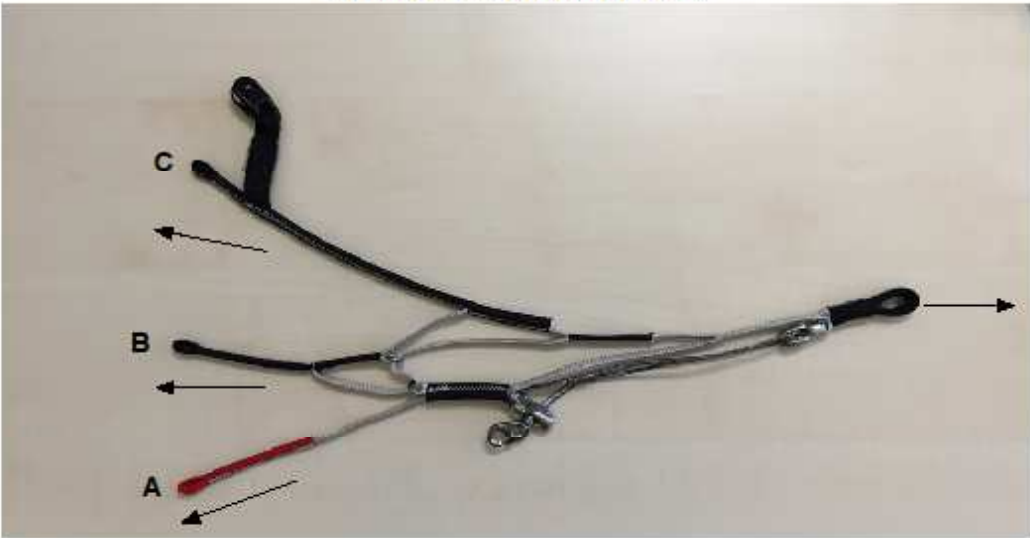
-wenn der C-Tragegurt in normaler Richtung (Flug) beansprucht wird ist die Festigkeit der Naht vollkommen ausreichend. Bild 1.

Bild 1 oben: normaler Lastfall im Flug

NORMAL LOAD DIRECTION

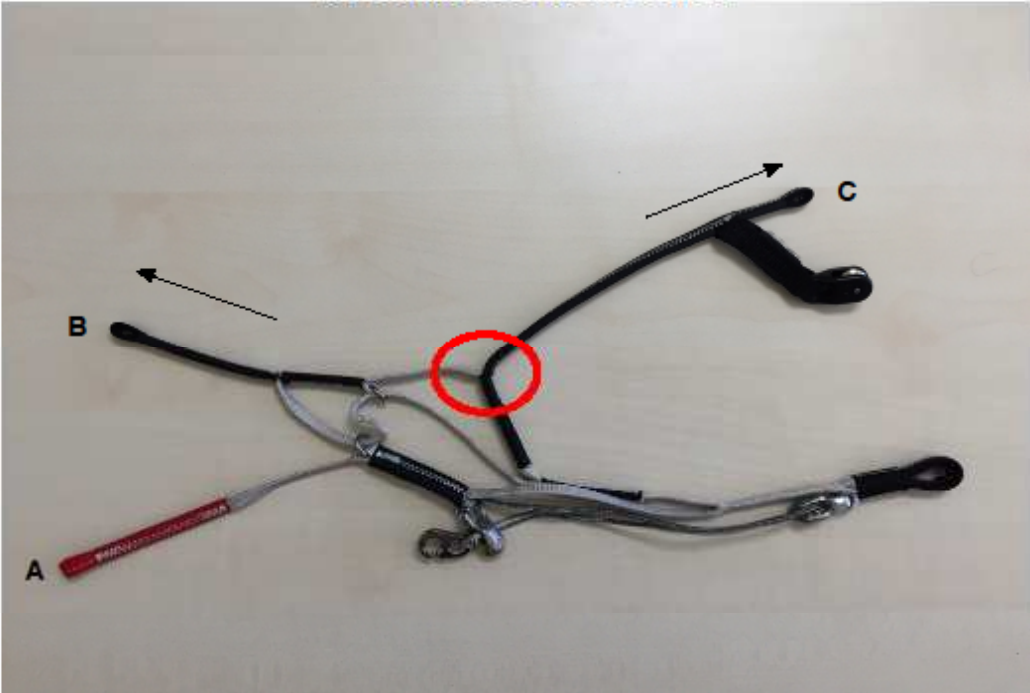
Ein Pilot hatte berichtet, dass bei der Startvorbereitung die Verbindungsnaht am C-Tragegurt aufgerissen war.

-wenn die Belastungsrichtung in 180° Richtung erfolgt, siehe Bild 2, dann ist die Nahtfestigkeit zu schwach, weil sie dann auf Abschälung beansprucht wird. Diese Belastungsrichtung könnte z.B. beim Groundhandling in Starkwind auftreten oder beim Hängenbleiben von Leinen der C-Ebene während des Startvorgangs.

Bild 2 unten: anormaler Lastfall, rot markiert die gefährdete Nahtstelle

ABNORMAL LOAD DIRECTION

Obwohl es sich bei der Beschädigung um einen Einzelfall handelt, dürfen Gleitschirme des Typs MASALA2 ab sofort nicht mehr geflogen werden.

Die Halter eines MASALA2 werden gebeten direkt mit skywalk Kontakt aufzunehmen. Die Tragegurte werden bei skywalk kostenlos überprüft und überarbeitet.
