Unfallbericht des Deutschen Hängegleiterverbandes vom 27.5.2015

Datum	18.1.2015	Uhrzeit:	gegen 14:30
Land	Lanzarote/Spanien	Fluggelände	Famara
Pilot	54 Jahre, B-Lizenz, regelmäßige Flugpraxis, erfahren mit den örtlichen Bedingungen.		
Gerät GS <input checked="" type="checkbox"/> HG <input type="checkbox"/>	Triple 7 Rock L, LTF-B	Prüfstelle	Air Turquoise (CH)
Gewichtsbereich	100-120 kg	Startgewicht des Piloten	ca. 110 kg
Gurtzeug	Advance Impress 3	Rettungsgerät	unbekannt
Verletzungen Pilot	tödlich	Verletzungen Passagier	-

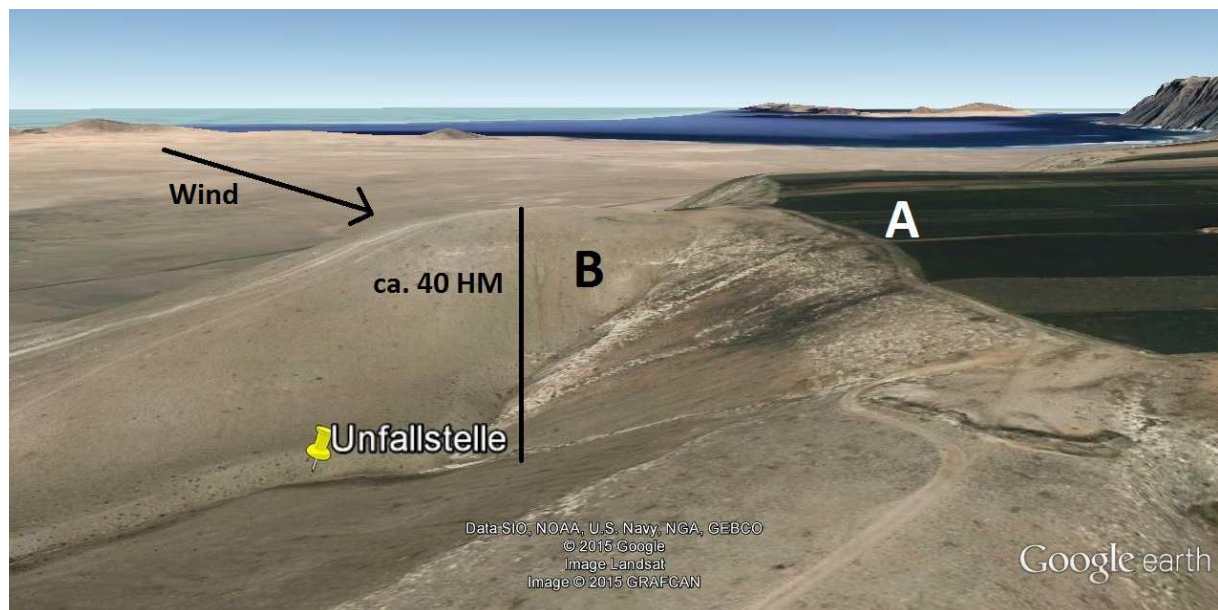
Nach Angaben von Gebietskennern kommt es an dem Gelände relativ häufig vor, dass Gleitschirmflieger durch auffrischenden Wind hinter die Hangkante verblasen werden. Wegen der günstigen Geländeform kommt es auf dem flachen Plateau (Bereich A des Bildes) normalerweise nicht zur Ausprägung starker Lee-Turbulenzen. Anders im Bereich B.

Hier bildet der ca. 40 Höhenmeter tiefe Einschnitt im Hangverlauf ein ausgeprägtes Lee. In diesem Bereich ereignete sich der Unfall. Es wurde ebenfalls darauf hingewiesen, dass der betreffende Leebereich (Einschnitt des Hangverlaufs) wegen des überall gleichförmigen Untergrunds des Geländes, aus der Luft schlecht zu erkennen ist. Es ist allgemein bekannt, dass Höhenunterschiede und Geländeneigungen aus der Draufsicht (Pilot blickt senkrecht nach unten) sehr schlecht einzuschätzen sind.
