## Unfallbericht des Deutschen Hängegleiterverbandes vom 29.7.2015

<b>Datum</b>	April 2015	<b>Uhrzeit:</b>	gegen 15:30
<b>Land</b>		<b>Fluggelände</b>	
<b>Pilot</b>	beschränkte Gleitschirm-Lizenz seit 2009, Passagierflugberechtigung seit 2014		
<b>Gerät</b> GS <input checked="" type="checkbox"/> HG <input type="checkbox"/>	Dudek Paragliders Orka 2/42, LTF/EN B, Doppelsitzer, Musterprüfnr.: PG_0509.2011	<b>Prüfstelle</b>	Air Turquoise, CH
<b>Gewichtsbereich</b>	130-230 kg	<b>Startgewicht des Piloten</b>	ca. 150-160 kg
<b>Gurtzeug</b>	Pilot: Sup Air Evasion 2 Musterprüfnr.: DHV GS-03-0261-02 Passagier: Sup Air VIP lite Musterprüfnr.: GZ 095.2013	<b>Rettungsgerät</b>	Sup Air Start Bi Musterprüfnr.: RG096.2013
<b>Verletzungen Pilot</b>	schwer	<b>Verletzungen Passagier</b>	schwer, führten nach < 30 Tagen zum Tode

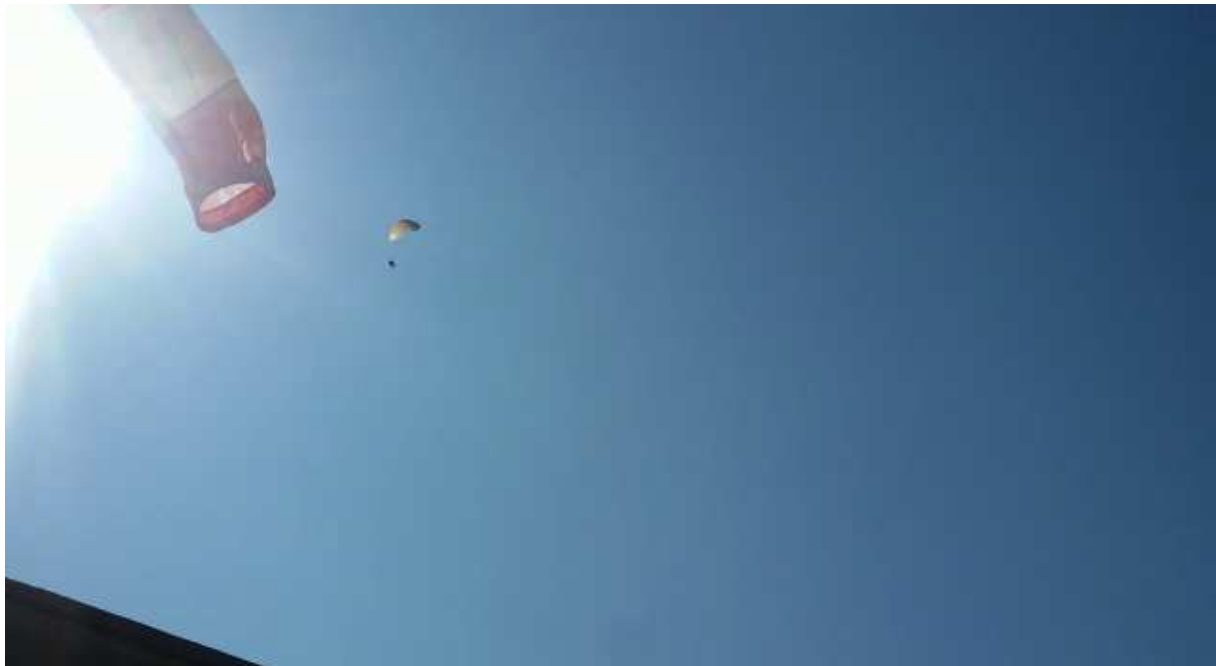
*Abbildung 1: Ein Standbild aus dem Video, das den Unfallablauf zeigt, unmittelbar vor Beginn des Absturzes: Der Doppelsitzer fliegt mit ca. 100-120 m GND in nordwestlicher Richtung, der Windsack zeigt leichten Ostwind.*

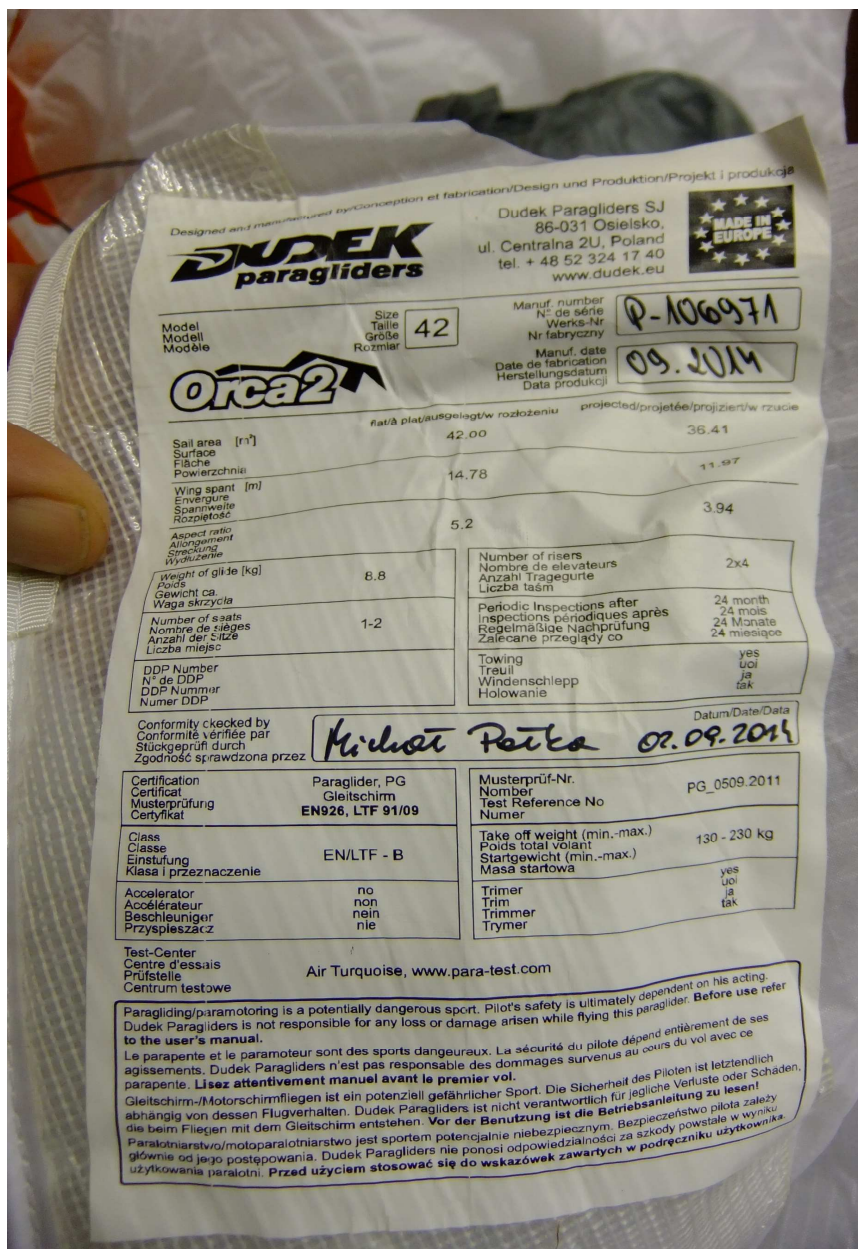
Doppelsitzer-Gleitschirm des Herstellers Dudek Paragliders aus Polen. Muster: Orca 2/42, mustergeprüft 2011 von der Prüfstelle Air Turquoise in Villeneuve/Schweiz, vom Hersteller stückgeprüft am 02.09.2014. Der Gleitschirm machte einen neuwertigen Eindruck, mit nur geringen Gebrauchsspuren. Bei der Bergung der Verletzten waren sämtliche Leinen durchtrennt worden. Ein Testflug war aus diesem Grund nicht möglich und auch keine ausreichend präzise Vermessung der Leinenlängen. Um die Frage zu klären, ob die Steuerleinen die korrekte Länge hatten, wurden die Brems-Stammleinen aneinandergesetzt und vermessen. Das Maß entsprach exakt den Herstellerangaben. Zudem waren die Steuerleinen an der vorgesehenen Markierung mit den Steuergriffen verbunden. Die Trimmer an beiden Tragegurten waren in vollständig geschlossener Position<sup>2</sup>. Es konnten an dem Gleitschirm keine Feststellungen gemacht werden, die zu dem Unfall beigetragen haben könnten.

Abbildung 2: Kennzeichnung (Prüfplakette) des Doppelsitzer-Gleitschirms

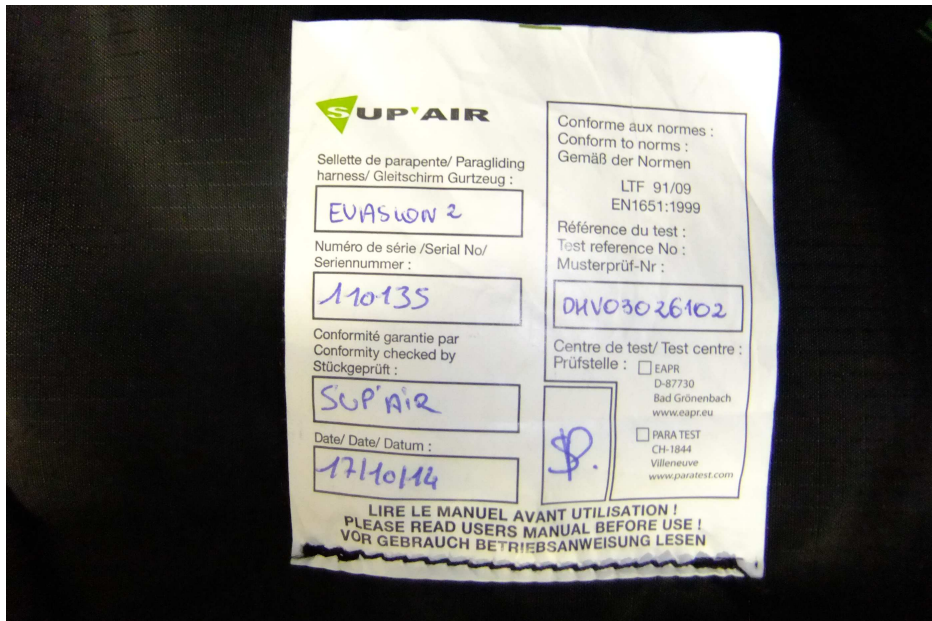
Stückprüfung vom Oktober 2014, Musterprüfnummer auf dem Gurtzeug eingetragen: DHV GS-03-0261-02. Diese Prüfnummer ist bei der Prüfstelle des DHV jedoch dem Muster "Duo", Musterprüfdatum 01.07.2001, des Herstellers Sup Air zugeordnet. Im Gurtzeug-Container war ein Rettungsschirm Muster Sup Air Start Bi integriert.

Abbildung 3: Kennzeichnung (Prüfplakette) des Pilotengurtzeugs

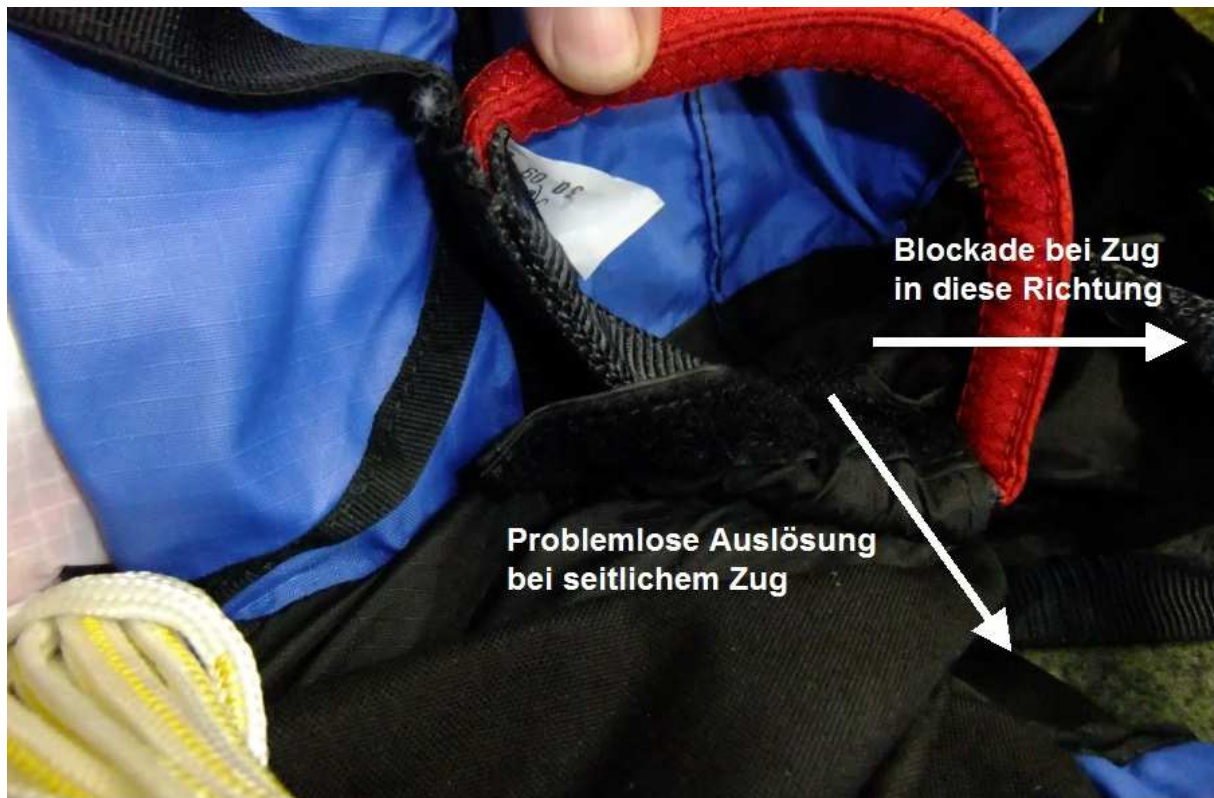
Bereits bei einer ersten Begutachtung der Ausrüstung bei der Polizeiinspektion war aufgefallen, dass sich das Rettungsgerät nicht mehr im Gurtzeug-Container befand, der Auslösegriff aber noch etwa zur Hälfte in der Klett-Umhüllung befestigt war. Ein Polizeibeamter erklärte, er habe den Verschluss-Splint des Gurtzeug-Containers herausgezogen und diesen damit geöffnet, um zu kontrollieren, ob und welches Rettungsgerät in dem Container eingebaut war. Der Auslösegriff sei jedoch zu der Unfall-Konfiguration nicht verändert worden. Die Art, wie sich die Klett-Umhüllung des Griffes bei der Begutachtung zeigte, lässt darauf schließen,

- dass eine erhebliche Kraft in Längsrichtung ausgeübt worden war, weil sich der Klett in Falten ziehharmonikaförmig zusammengeschoben hatte und die Falten in dieser Position verblieben waren.

Es ist möglich, dass die festgestellte Verformung der Klett-Umhüllung (Einwirkung von erheblicher Kraft in Längsrichtung) durch einen Auslöseversuch des Piloten verursacht wurde, der misslang. Dieser kann sich jedoch nur daran erinnern, den Auslösegriff mit der rechten Hand gesucht zu haben, nicht jedoch daran, den Griff gefunden und einen Auslöseversuch unternommen zu haben. Es ist deshalb ebenfalls möglich, dass die Verformung der Klett-Umhüllung während der Bergung des Verletzten erfolgte, z.B. dadurch, dass einer der Helfer in Längsrichtung an dem Griff zog.

Mit einem baugleichen Gurtzeug (das Unfall-Gurtzeug war bei der Bergung zerschnitten worden) führten Mitarbeiter des DHV Auslöseproben durch. Bei Zugrichtung nach vorne konnte der Rettungsschirm, auch bei Anwendung maximaler Kraft, nicht ausgelöst werden, weil sich der Griff nicht vom Klett löste. Der Innensteg des Griffes schob sich dabei zunächst in Zugrichtung nach vorne und löste den hinteren Teil des Kletts ab. Gleichzeitig wurde der vordere Teil des Kletts ziehharmonikaförmig zusammengeschoben. Die dabei entstandenen Falten blockierten das weitere Aufreißen des Kletts.

Keinerlei Auslöseprobleme gab es, wenn der Griff zur Seite abgezogen wurde. Der Klett löste sich bei Zugkräften um die 5 kg, Splint und Container öffneten problemlos.

Abbildung 4: Bei Zugrichtung nach vorne löste sich der hintere Teil des Kletts ab, der vordere Teil schob sich ziehharmonikaförmig zusammen und blockierte ein weiteres Öffnen. Die Blockade trat nur ein, wenn die Zugrichtung nach vorne beibehalten wurde. Wechselte die Zugrichtung nach eingetretener Blockade auf seitlich, konnte der Griff aus dem Klett gelöst werden. Keine Probleme, den Griff aus seiner Klett-Umhüllung abzuziehen und das Rettungsgerät auszulösen, gab es, wenn von Beginn an der Griff seitlich vom Klett abgezogen wurde.

Vom DHV wurde der Hersteller Sup Air über den Unfall und die gemachten Feststellungen (Auslöseprobleme bei Zugrichtung am Griff nach vorne) informiert und um Stellungnahme gebeten. Sup Air antwortete, dass diese Probleme bekannt seien und dass es bereits eine Sicherheitsmitteilung diesbezüglich gibt, die zu folgenden Daten veröffentlicht worden war:

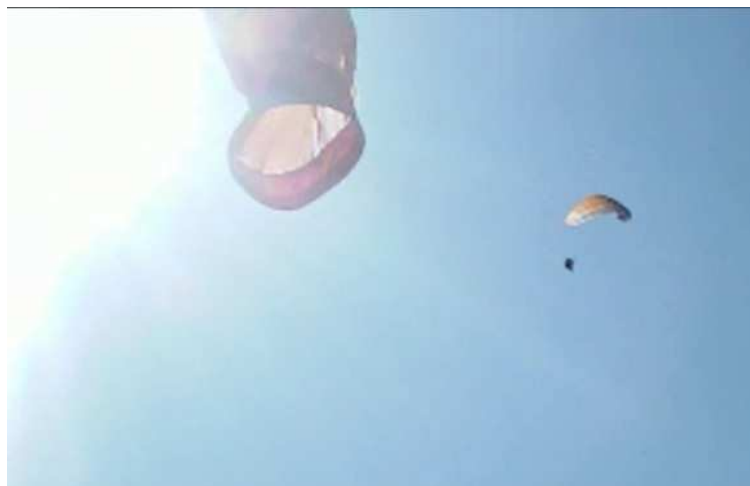
Der Flugweg, den der Gleitschirm vor dem Unfall auslösenden einseitigen Strömungsabriss zurücklegte, ist nur kurz, nämlich für vier Sekunden, zu sehen. Nach Angaben des Piloten hatte er in wechselseitigen engen Links- und Rechtskurven die Höhe abgeachtet. Von Beginn an ist erkennbar, dass die rechte Steuerleine gezogen ist. Der Gleitschirm nimmt die Richtungsänderung nach rechts, bei verflachender Schräglage nach rechts, aber nur zögerlich vor. Vermutlich, um die Kurve nach rechts zu beschleunigen, zieht der Pilot die rechte Steuerleine sichtbar weiter herunter. Für einen starken Steuerausschlag ist der Gleitschirm in diesem Moment in einer sehr ungünstigen Konstellation. Ohne Schräglage und mit leicht vor die Kappe gependeltem Piloten/Passagierin und dadurch bedingtem erhöhtem Anstellwinkel. Diese Konstellation begünstigt einen einseitigen Strömungsabriss bei weiterem Herunterziehen der kurveninneren Steuerleine. Möglicherweise waren auch Turbulenzen oder der Einfluss steigender Luftmassen (Thermik) Ursache dafür, dass der Gleitschirm auf den Steuerausschlag nach rechts nicht erwartungsgemäß reagierte sondern die Schräglage sich verringerte.

*Abbildung 5: Am Gleitschirm ist deutlich zu sehen, dass die rechte Steuerleine betätigt ist. Die Richtungsänderung nach rechts erfolgt jedoch sehr zögerlich und dabei....*

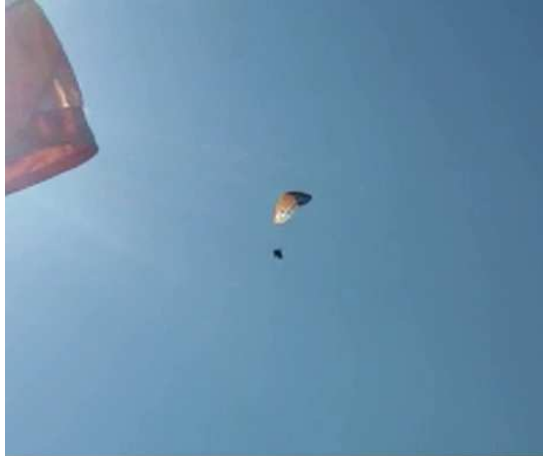
*Abbildung 6: ....verflacht sich die Schräglage, Pilot und Passagierin beginnen vor den Schirm zu pendeln.*

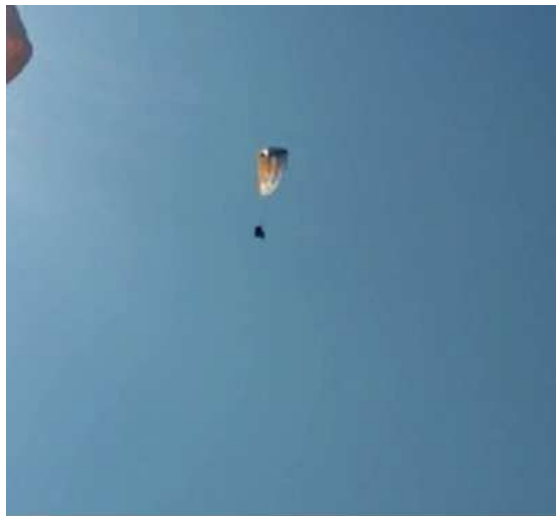
*Abbildung 7: Die rechte Steuerleine wird in dieser Situation deutlich (an der rechten Hinterkante sichtbar) weiter heruntergezogen....*

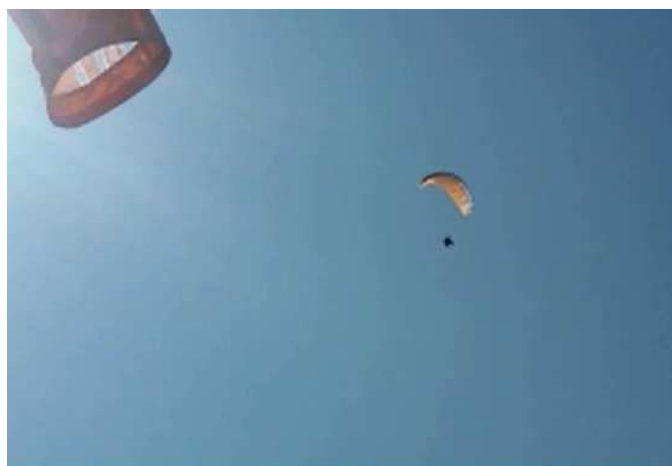
*Abbildung 8: ...und es kommt an der Kurveninnenseite (in Flugrichtung rechts) zum beginnenden einseitigen Strömungsabriss.*

Zu dem Unfall war es gekommen, weil der Pilot durch zu starken, einseitigen Steuerleinenzug einen einseitigen Strömungsabriss verursacht hat. Eine Einwirkung von Turbulenzen könnte die Tendenz des Gleitschirms zum einseitigen Strömungsabriss verstärkt haben. Auch die vollständig geschlossene Position der Trimmer des Gleitschirms, bei relativ geringem Startgewicht, könnte den Strömungsabriss begünstigt haben. Der Pilot bemerkte den eingetretenen Strömungsabriss erst so spät, dass die Ausleitung dieses Flugzustandes in einer sehr ungünstigen Phase erfolgte. Es kam zu einem starken Vorschießen der Kappe, zum großflächigen einseitigen Einklappen mit Verhängen des linken Außenflügels. In der Folge geriet der Gleitschirm in einen extremen Spiralsturz mit Sinkgeschwindigkeiten > 20 m/s. Weil Pilot und Passagierin in die Tragegurte eingedreht waren, war die Steuerung des Gleitschirms blockiert, der Pilot konnte den Absturz nicht mehr verhindern.

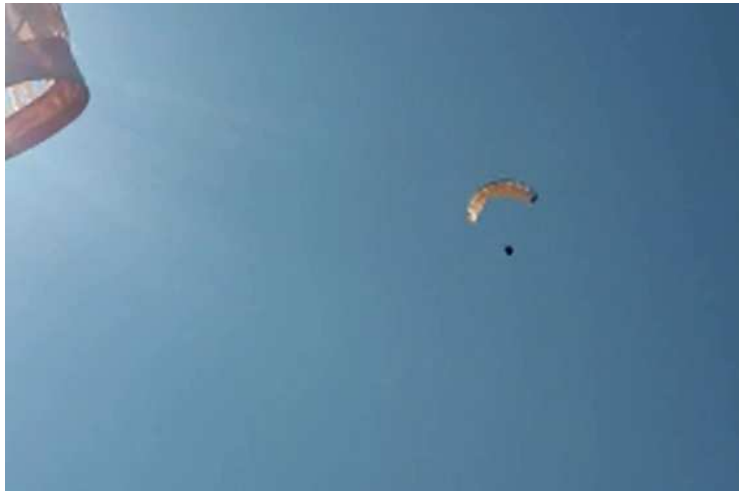
*Abbildung 9: Der einseitige Strömungsabriss entwickelt sich zur vollen Trudelbewegung,.....*

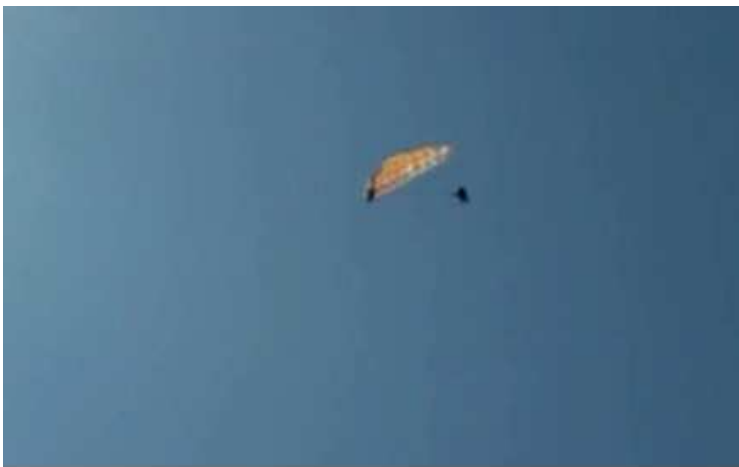
*Abbildung 10: ...die durch aktives unten Halten der rechten Steuerleine vom Piloten über eine ca. 270°-Drehung gehalten wird. In einer sehr ungünstigen Drehphase, die Kappe asymmetrisch hinter Pilot/Passagierin, gibt der Pilot die heruntergezogene rechte Steuerleine nach oben frei...<sup>4</sup>*

<sup>4</sup> Wird ein Trudeln nach ca. 270° Drehbewegung durch Freigeben der Steuerleine (n) ausgeleitet, ist ein starkes seitliches Vorschießen des Gleitschirms die typische Reaktion. Die darauf folgenden Einklapper verhängen sich sehr häufig in den Leinen, weil der eingeklappte Außenflügel durch die Schräglage der Kappe zwischen die Leinen gedrückt wird. Dieses Extremflugmanöver wird bei den Flugtests zur Musterprüfung nicht geprüft.

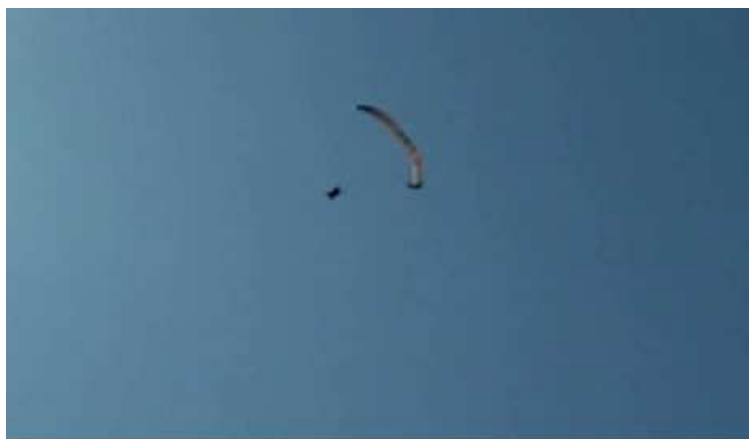
*Abbildung 11: ...was zur Folge hat, dass der Gleitschirm stark und asymmetrisch nach vorne beschleunigt wird.*

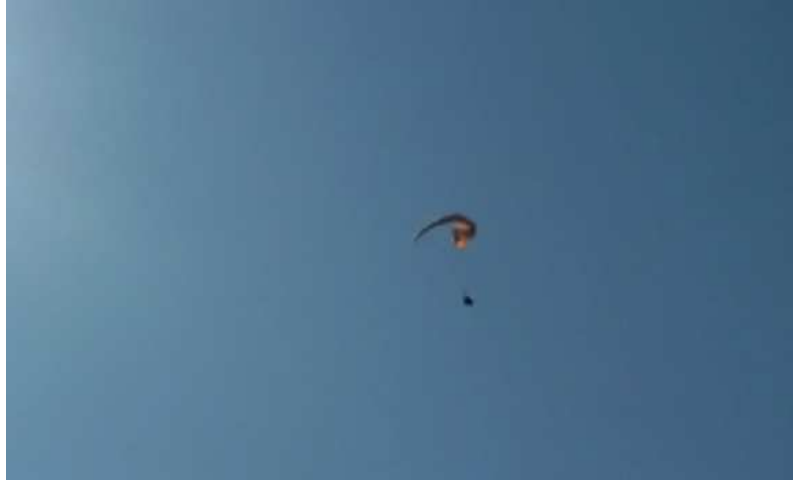
*Abbildung 12: Durch das seitliche Vorschießen kommt die linke Flügelhälfte soweit nach vorne, dass diese unterschneidet und großflächig einklappt.*

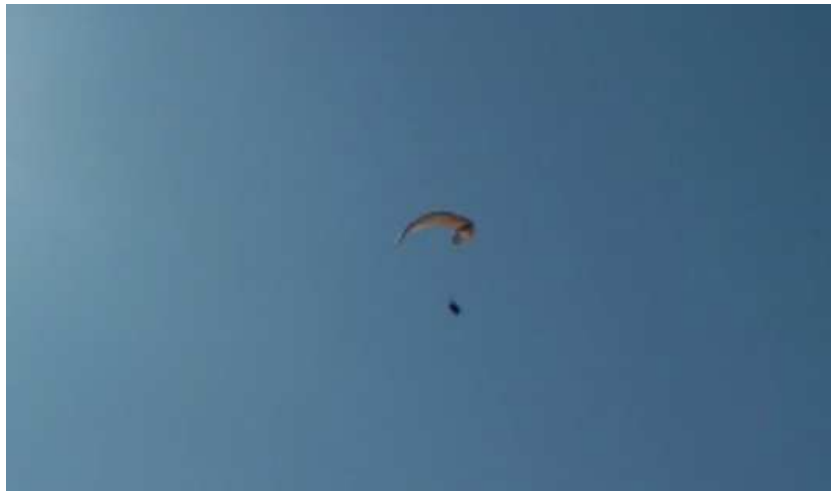
*Abbildung 13: Die eingeklappte Flügelhälfte öffnet sich nur teilweise wieder, ein Teil des Außenflügels hat sich in den Leinen des Gleitschirms verhängen. Durch die heftige, asymmetrische Schleuderbewegung des Vorschießens der Kappe, haben sich Pilot und Passagierin um die Hochachse in die Tragegurte eingedreht (Twist). Dadurch ist die Steuerung des Gleitschirms blockiert*

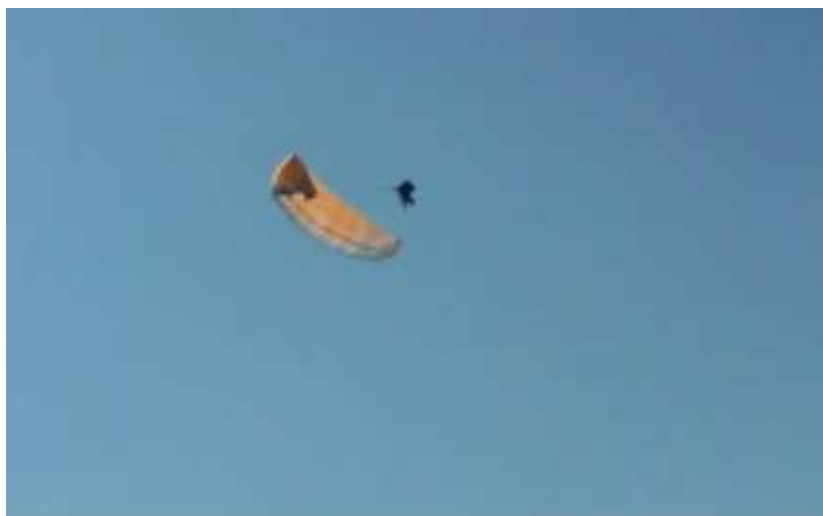
*Abbildung 14: Durch den einseitigen großen Widerstand des verhängten Außenflügels gerät der Gleitschirm in einen schnellen Spiralsturz nach links. Bei einem Doppelsitzer-Gleitschirm*

*ist diese Absturzsituation, wegen der hohen Fliehkräfte und dem großen Druck auf den Steuerleinen, durch den Piloten praktisch nicht mehr unter Kontrolle zu bekommen. In dieser Situation bleibt zur Rettung nur die sofortige Auslösung des Rettungsgerätes. Der Spiralsturz dauerte ca. 2,5 Umdrehungen (2,5 x 360°), das entspricht in etwa einer Absturzhöhe von 80 m. Der Aufprall erfolgte ungebremst auf einer Wiese nahe des Landeplatzes.*
