## Warnung von Kortel Design zu Rettungsgriffen 26.02.2015

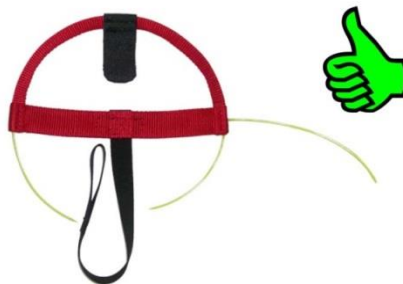
Wenn die Splinte beim Ziehen am Platz bleiben, dann ist der Griff in Ordnung.

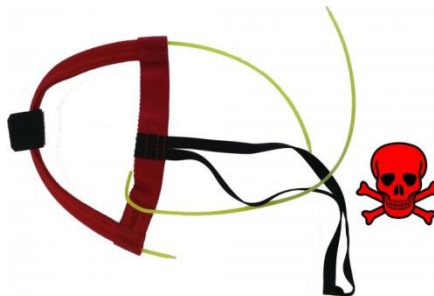
Bei manchen Griffen sind möglicherweise die Kunststoffdrähte (Splinte) nicht richtig verarbeitet. Sie können sich in dem Griff verschieben. Dies hat zur Folge, dass im Extremfall die Rettung erschwert oder gar nicht ausgelöst werden kann. Derzeit sind zwei Fälle bekannt.

Rutschen die Kunststoffdrähte im Griff durch, sollte man den Griff ersetzen.
