## Unfallbericht des Deutschen Hängegleiterverbandes vom 3.10.2018

<b>Datum</b>	25.3.2018	<b>Uhrzeit:</b>	gegen 14:00 Uhr
<b>Land</b>	AT	<b>Fluggelände</b>	Niedere/Bezau
<b>Pilot</b>	DE, männlich, 38 Jahre, B-Lizenz, GS-Pilot seit 2010		
<b>Gleitschirm</b>	Icaro Wildcat L, LTF B, BJ 2012	<b>Prüfstelle</b>	DHV
<b>Gewichtsbereich</b>	100-125 kg	<b>Startgewicht des Piloten</b>	
<b>Gurtzeug</b>	Advance Progress 2	<b>Rettungsgerät</b>	Charly Expert 120
<b>Verletzungen Pilot</b>	tödlich	<b>Verletzungen Passagier</b>

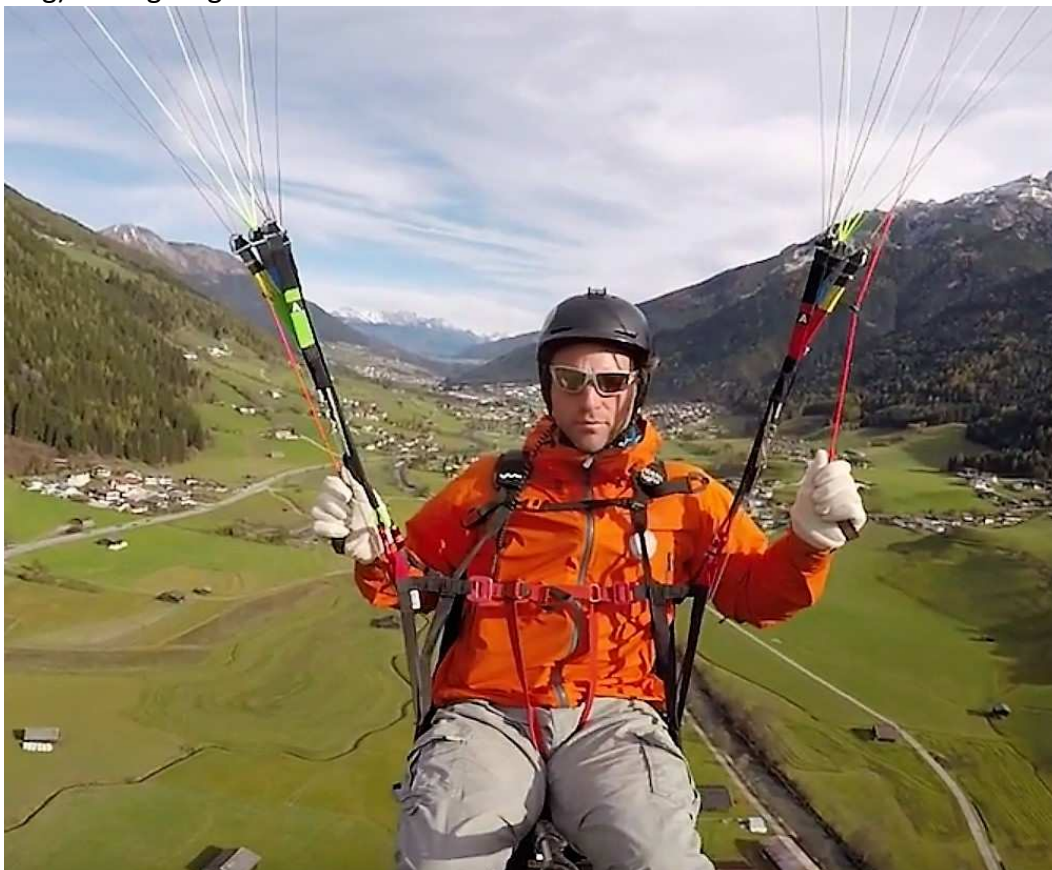
Als wichtigster Sicherheitshinweis muss die Warnung vor zu starkem Anbremsen des Schirmes, also zu langsamen Fliegen generell, aber besonders in Bodennähe genannt werden. Dadurch verursachte Strömungsabrisse in Bodennähe sind inzwischen die häufigste Ursache für tödliche Gleitschirm-Unfälle. Als Grundregel für Standard-Gleitschirme (LTF A und B) kann gelten, dass die untere Grenze des normalen, symmetrischen Arbeitsbereichs der Steuerleinen nicht tiefer als die untere Umlenkung des Beschleunigers am Tragegurt (siehe Abbildung), also im Regelfall deutlich oberhalb der Gurtzeug-Karabiner, liegt. Das entspricht einer Geschwindigkeit von etwas unterhalb des geringsten Sinkens. Tiefer sollten die Steuerleinen zur Reduzierung der Fluggeschwindigkeit (Ausnahme Abbremsen zur Landung) nicht gezogen werden.

Jeder Pilot sollte zudem vertraut sein mit den Flugtechniken, die eine Erhöhung der Strömungsabriss-Tendenz kompensieren. Insbesondere das Beschleunigen des Außenflügels beim Kurvenflug ist hier zu nennen. DHV-Video-Tutorial zur Strömungsabriss-Vermeidung: <https://www.youtube.com/watch?v=RQTxHVSzc9U&list=PLqnmbqFjp5-Rqj9qfR5djCcVPxQggDmif&index=3>
