Sicherheitsmitteilung UP 2019-01

Veröffentlichungsdatum: 12. Juli 2019

Thema: Trimm Ascent 4 und Mana

Betroffene Produkte: Ascent 4 und Mana

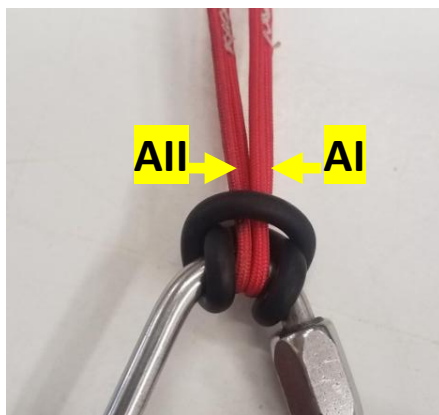
Vorher: AI und AII haben 0 Trimmschlaufen

AI, II – Linker Tragegurt (rechter Tragegurt ähnlich): Trimmschlaufen vor und nach der Maßnahme

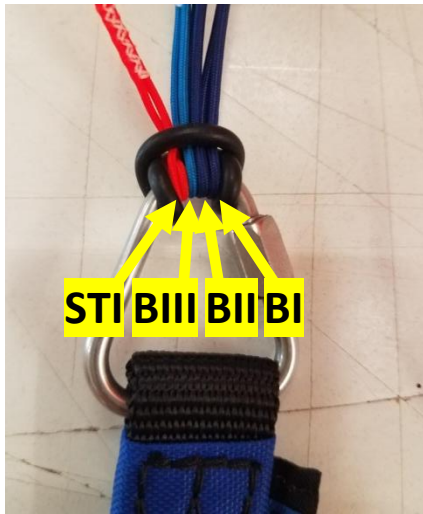
Vorher: BI, BII und BIII haben 0 Trimmschlaufen, STI hat 1 Trimmschlaufe

BI, BII, BIII, STI – linker Tragegurt (rechter Tragegurt ähnlich): Trimmschlaufen vor und nach der Maßnahme

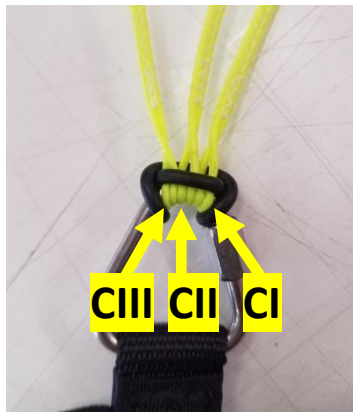
Vorher: CI, CII und CIII haben 1 Trimmschlaufe

Nach 20 Flugstunden sind die Trimmschlaufen auf der CI, CII und CIII zu öffnen:

CI, II, III – linker Tragegurt (rechter Tragegurt ähnlich): Trimmschlaufen vor und nach der Maßnahme
