Unfallbericht des Deutschen Hängegleiterverbandes vom 17.09.2019

Datum	25.2.2019	Uhrzeit:	12:10 Ortszeit
Land	South Africa	Fluggelände	Pampoenfontein/Porterville
Pilot	Deutscher B-Schein-Pilot, 61 Jahre, Scheinerteilung 2012		
Gerät GS <input checked="" type="checkbox"/> HG <input type="checkbox"/>	Ozone Delta 3 XL, LTF C, Stückgeprüft 3/2018, Check 11/2018	Prüfstelle	Air Turquoise
Gewichtsbereich	110-130 kg	Startgewicht des Piloten	Ca. 120 kg
Gurtzeug	Woody Valley Velvet	Rettungsgerät	Turnpoint
Verletzungen Pilot	tödlich	Verletzungen Passagier

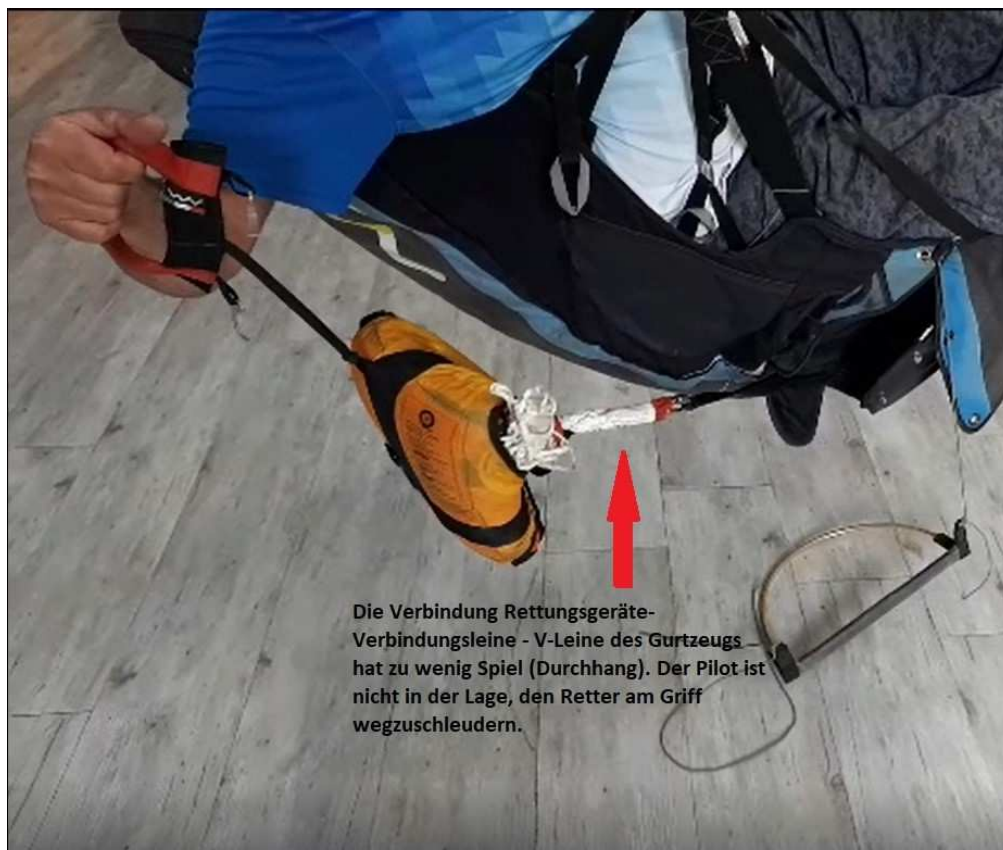
Am Gurtzeug zeugten starke Aufprallspuren von der Wucht des Crashes. Die Ersthelfer fanden den Griff des Rettungsgerätes halb abgezogen (ein Splint war gelöst). Einseitig war das Beschleunigerseil gerissen.

Das Rettungsgerät war im Gurtzeug-Container, ein Splint des Verschlusses war gelöst. Ob ein Auslöseversuch gemacht wurde oder ob sich der Splint beim Aufprall gelöst hat, blieb unklar. Eine Auslöseprobe ergab, dass der Retter hätte ausgelöst werden können. Jedoch war der für ein Wegschleudern erforderliche „Durchhang“ der Verbindung Rettungsgeräte-Verbindungsleine-V-Leine des Gurtzeugs zu kurz. Der Retter hätte nicht mit Schwung weggeschleudert werden können. Es hätte die Gefahr bestanden, dass sich der Innencontainer während der Wurfbewegung zu früh öffnet oder ein Wurf nicht möglich gewesen wäre.

Abbildung 1: Das Unfall-Gurtzeug
