Unfallbericht des Deutschen Hängegleiterverbandes vom 5.11.2019

Datum	27.8.2019	Uhrzeit:	Gegen 12:50
Land	Italien, Grenzgebiet zu Österreich	Fluggelände	En Route vom Thurntaler Richtung Westen
Pilot	34 Jahre, B-Lizenz und Passagierflugberechtigung, regelmäßige Flugpraxis, Scheinerteilung 2015, 2019 erste XC-Saison		
Gerät GS <input checked="" type="checkbox"/> HG <input type="checkbox"/>	Skywalk Chili 3 L, LTF B, Stückprüfung 9/2013, Nachprüfung gültig bis 1/2020	Prüfstelle	DHV
Gewichtsbereich	100-130	Startgewicht des Piloten	
Gurtzeug	Advance Impress 3	Rettungsgerät	U_Turn Protcet II RIS XL
Verletzungen Pilot	tödlich	Verletzungen Passagier

Am 27.8.2019 war es zur thermikstärksten Tageszeit zu einem tödlichen Unfall bei einem Streckenflug vom Thurntaler Richtung Westen gekommen. Ein deutscher Gleitschirmpilot war nach einem Einklapper im Spiralsturz bis zum Aufprall auf dem Boden abgestürzt. Er zog sich dabei unmittelbar tödliche Verletzungen zu.

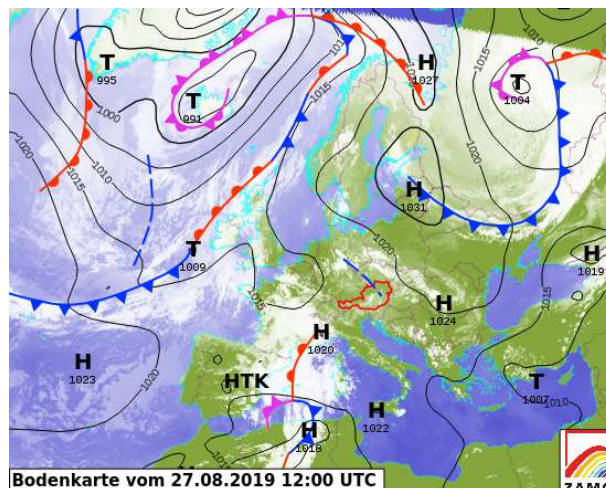
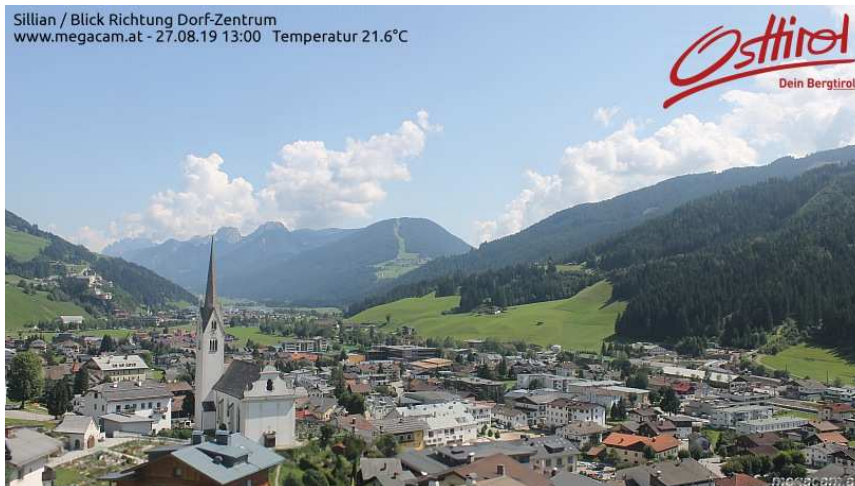
Am 27.8.2019 lag die Region Sillian unter Hochdruckeinfluss mit sehr flacher Druckverteilung. Damit ergab sich recht sonniges und windschwaches Wetter. Die Windprognosen und auch die Messwerte der Wetterwarte am Sonnblick (3106m) zeigen für die Mittagszeit nur 4-5 Km/h Mittelwind aus südlicher Richtung, mit max. 9 km/h in Böen. Die Thermik war vor allem oberhalb 2200mNN zunehmend recht kräftig bis stark (Gradient 0,7°/100m) und es bildeten sich 2/8 - 3/8 Quellwolken mit hoher Basis und mäßigem vertikalem Aufquellen (siehe Webcam-Bild mit dem Blick nach NO).

Alles in allem war es ein thermikstarker Flugtag, der wegen der kräftigen Auf- und Abwinde teilweise deutlich turbulent war. Für erfahrende und geübte Thermikflieger waren die Bedingungen aber nicht als besonders problematisch einzustufen. Außer den Thermikturbulenzen ist kein weiterer Störfaktor auszumachen.
Volker Schwanitz
