## Unfallbericht des Deutschen Hängegleiterverbandes vom 18.09.2019

<b>Datum</b>	23.7.2019	<b>Uhrzeit:</b>	Gegen 13:00 Uhr MESZ
<b>Land</b>	Grenzgebiet DE/AT	<b>Fluggelände</b>	En Route, über dem Wettersteingebirge Grenze DE/AT
<b>Pilot</b>	Männlich, 48 Jahre, erfahrener Streckenflieger		
<b>Gerät</b> GS <input checked="" type="checkbox"/> HG <input type="checkbox"/>	Nova Mentor 4 light S, LTF B, keine Stückprüfung bestätigt, Nova Trimm-Tuning 7/2016	<b>Prüfstelle</b>	DHV
<b>Gewichtsbereich</b>	80-100 kg	<b>Startgewicht des Piloten</b>	Ca. 90-92 kg
<b>Gurtzeug</b>	Sup Air Delight 2, verkleidetes Gurtzeug	<b>Rettungsgerät</b>	Turnpoint Incase 3.0.95
<b>Verletzungen Pilot</b>	tödlich	<b>Verletzungen Passagier</b>

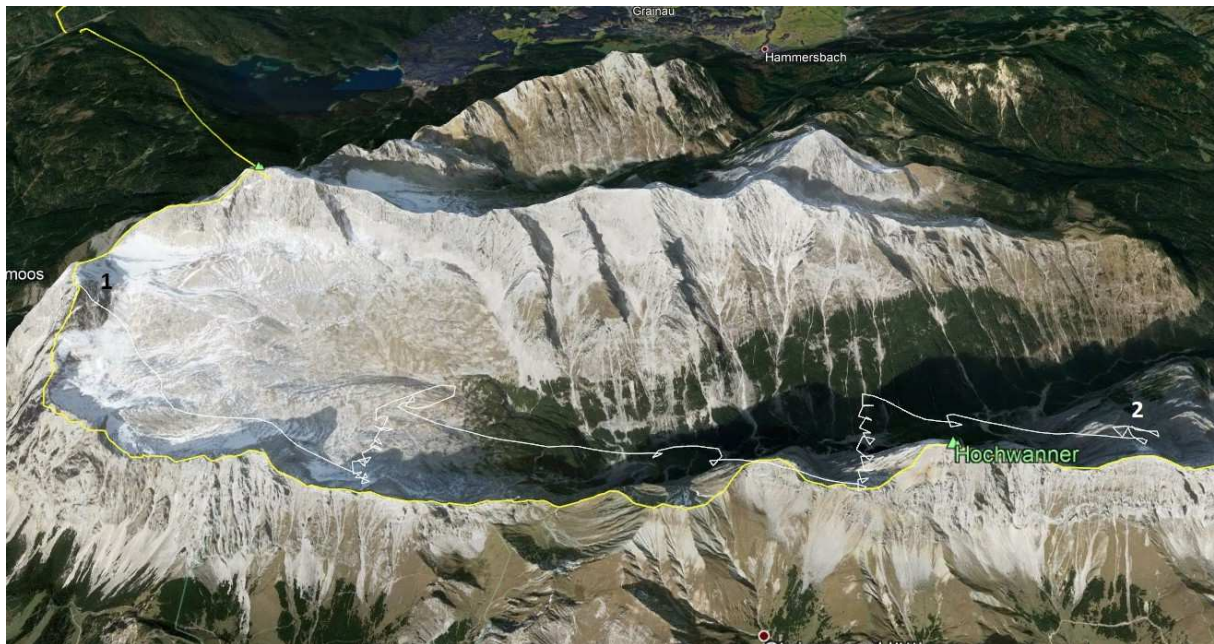
Abbildung 1: Der gesamte GPS-Track vom Startplatz am Schneefenerkopf (1) bis zur Unfallstelle östlich des Hochwanners (2)

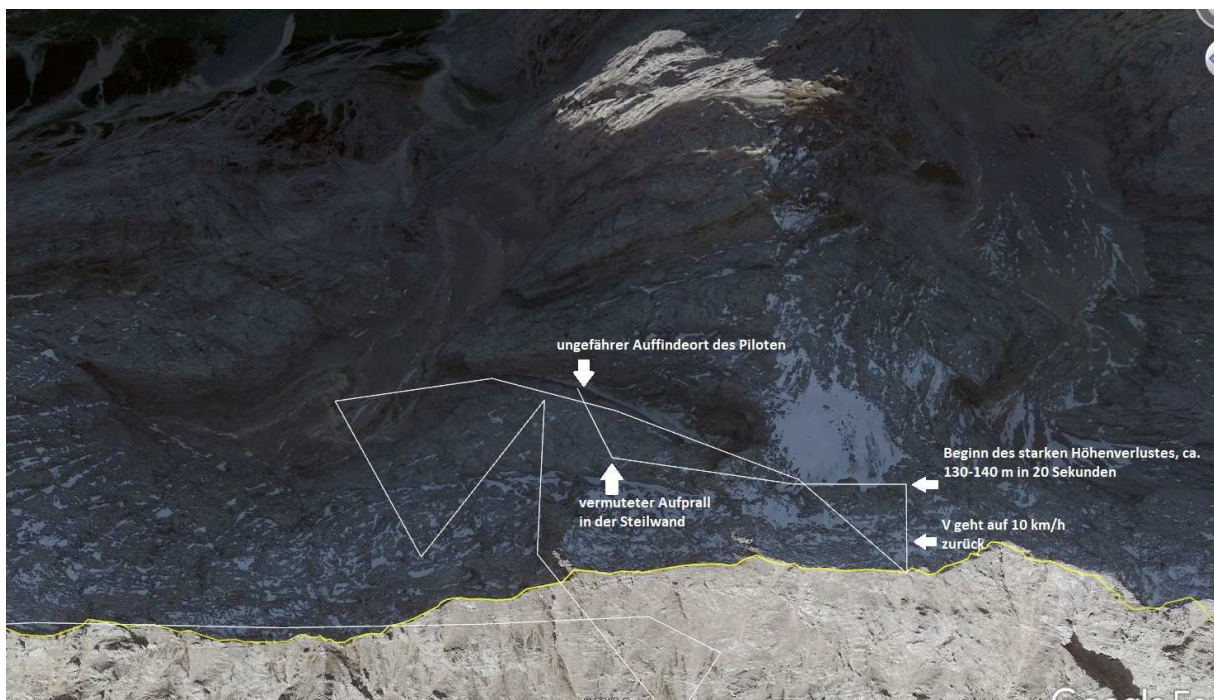
Abbildung 2: Letzter Teil des Fluges und Absturz

Die Unfallursache konnte nicht abschließend geklärt werden. Mit einiger Wahrscheinlichkeit trat eine Störung im Flug ein, möglicherweise ein Einklapper, was die starke Reduzierung der Fluggeschwindigkeit erklären würde. Anschließend erfolgte ein schneller Höhenverlust über knapp 150 Höhenmeter mit durchschnittlich 7 m/s Sinken. Wahrscheinlich hat der Pilot in dieser Phase den Rettungsschirm ausgelöst. Nach dem Aufprall in dem steilen Felsgelände stürzte/rutschte der Pilot noch ca. 100 Höhenmeter weiter im Gelände ab. Dabei wurde die Ausrüstung wie beschrieben

beschädigt und der Pilot erlitt hierdurch seine tödlichen Verletzungen. Er blieb in der steilen, schneegefüllten Rinne auf ca. 2430 m liegen.
