Unfallbericht des Deutschen Hängegleiterverbandes vom 26.2.2021

Datum	16.2.2021	Uhrzeit:	Gegen 16:30 Uhr lokal
Land	DE	Fluggelände	Heuberg bei Nussdorf
Pilot	31 Jahre, Gleitschirm-Luftfahrerschein seit 2010		
Gerät GS <input type="checkbox"/> HG <input type="checkbox"/>	Speedflyer Swing Mirage 9.5 Lasttest nach EN 926/1	Prüfstelle	-
Gewichts- bereich	Lasttest bis 120 kg Startgewicht	Startgewicht des Piloten	-
Gurtzeug	Sup Air Radical	Rettungsgerät	keines
Verletzungen Pilot	tödlich	Verletzungen Passagier	.

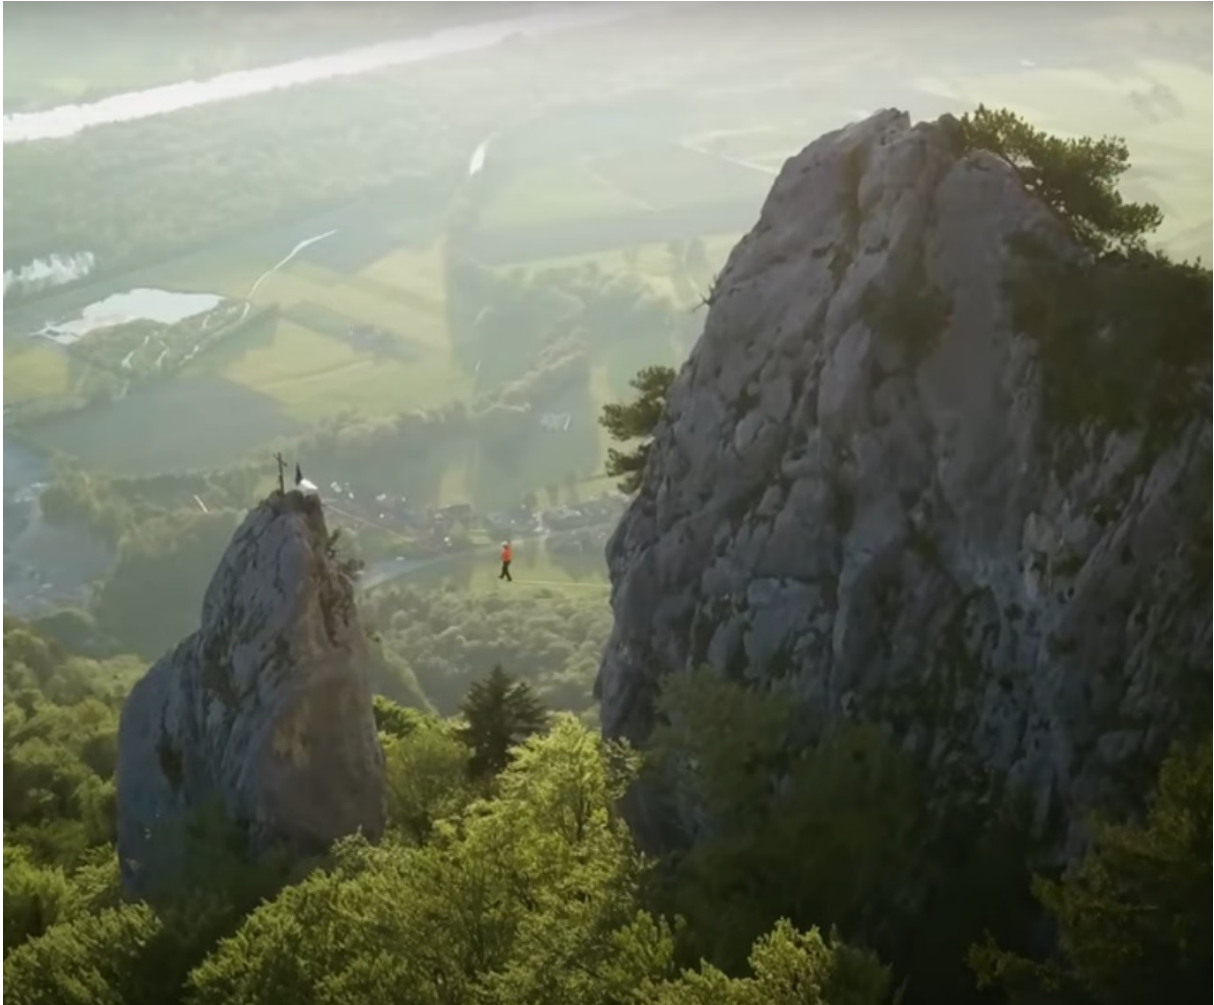
Der Auffinde-Ort des Piloten lässt darauf schließen, dass er bei seinem Versuch zwischen den Felsformationen durchzufliegen, Hindernisberührung hatte und daraufhin in das steile Waldgelände abgestürzt ist.

Abbildung: Die ca. 25 m breite Lücke an der Felsformation Kundl (links) und Backofen (rechts), hier mit einer gespannten Slackline. Quelle: Youtube
