Unfallbericht des Deutschen Gleitschirm- und Drachenflugverbandes e.V. (DHV) vom 19.10.2022

Datum	19.6.2022	Uhrzeit:	Gegen 16 Uhr lokal
Land	Österreich	Fluggelände	Emberger Alm
Pilot	Deutscher, 57 Jahre, Gleitschirm-Lizenz seit 2018		
Gerät GS <input checked="" type="checkbox"/> HG <input type="checkbox"/>	Advance Sigma 11/28, LTF C, Baujahr 3/2021	Prüfstelle	Air Turquoise
Gewichts- bereich	105-128 kg	Startgewicht des Piloten	unbekannt
Gurtzeug	Advance Lightness 3, Liegegurtzeug	Rettungsgerät	Finsterwalder DC 160 ST
Verletzungen Pilot	tödlich	Verletzungen Passagier

Am Nachmittag des 19. Juni 2022 war es im Bereich des Startplatzes Emberger Alm zu einem tödlichen Gleitschirm-Unfall gekommen. Im Abflug, ca. 30 Sekunden nach dem Start, war der Gleitschirm eines 57-jährigen deutschen Piloten frontal eingeklappt und anschließend in einer schnellen Drehbewegung in den Hang gestürzt. Der Pilot zog sich beim Aufprall auf einen Baumstumpf tödliche Verletzungen zu.

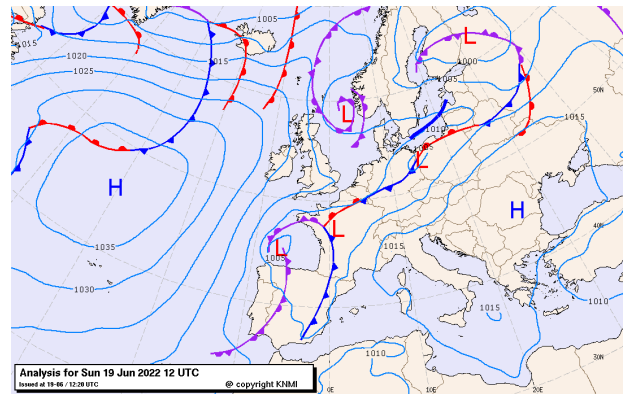
(Quelle: www.wetterzentrale.de)

Während in den w/nw-lichen Bereichen von Europa Tiefdruck und Höhenkaltluft für unbeständiges Wetter sorgten, lagen die Alpen unter Hochdruckeinfluss, in einer trockenen SW-Strömung mit sehr heißer Luftmasse (25°C in 1500mNN). Der Wettercharakter war im Bereich Osttirol/Kärnten hochsommerlich sonnig und heiß!

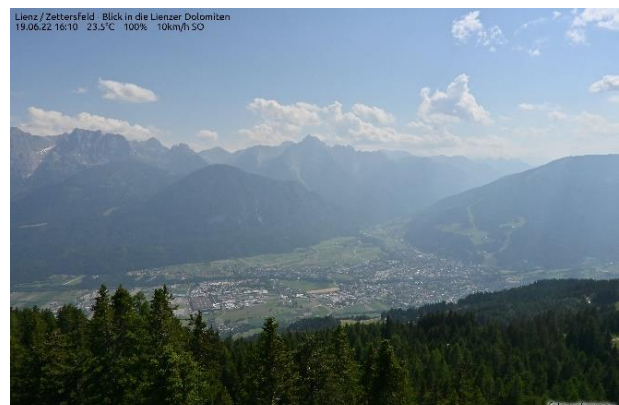
Webcam

Das Bild vom Zetttersfeld/Lienz (19.06.22 - 16:10 Uhr) zeigt den freundlichen Wettercharakter mit der leichter Eintrübung durch die Südlage des alternden Hochdruckgebietes.
