**Warnung vor einer Fehlbedien-Möglichkeit! Tandem-Pilotengurtzeug Supair Walibi 3
(Nummer der Musterprüfung: PH_300.2020)**

DHV-Referat Sicherheit und Technik

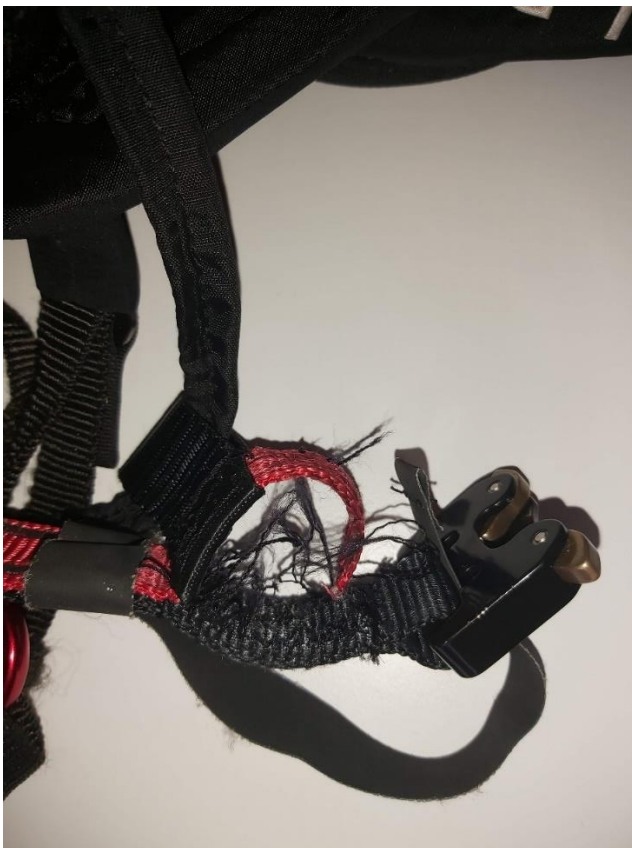
Bei dem betroffenen Gurtzeug waren offensichtlich seit längerer Zeit während des Gebrauchs die beiden Schließen von Bein-/Frontgurt fehlerhaft geschlossen worden. Dadurch war es im Flug zu einer Scher-Belastung der Nähte an der Hauptaufhängung gekommen. Bei dem Flug im Oktober war dann eine der beiden Hauptaufhängungen gebrochen und der Karabiner wurde nur noch von dem seitlichen Gurt des Gurtzeuges gehalten. Dem Piloten gelang eine sichere Landung.

Der Hersteller hat eine technische Untersuchung durchgeführt und festgestellt, dass die betroffene Naht an der Hauptaufhängung, auch bei Belastung auf Scherung, mehr als 900 daN bis zum Bruch hält (siehe Video-Link am Ende dieses Dokuments). Supair stellt fest, dass der kritische Vorfall durch eine dauerhafte Fehlbedienung des Gurtzeugs verursacht wurde. Der DHV stimmt dieser Feststellung zu. Jedoch ist das Sicherheits-Referat des DHV der Ansicht, dass die Fehlbedienung relativ leicht passieren kann. Zudem können die Konsequenzen der Fehlbedienung sehr drastisch sein.

Abbildung 1: Die gebrochene Haupt-Aufhängung

Offensichtlich kann ein längerer Betrieb in der fehlerhaften Konfiguration zu einer kritischen Schwächung der Nähte an der Hauptaufhängung führen. Piloten, die das Gurtzeug Supair Waliby 3 nutzen, sollten sich der Möglichkeit dieser fehlerhaften Konfiguration bewusst sein. Beim Startcheck sollte die korrekte Position der Beingurt-Schließen (innen) und der Verlauf des Beingurtes (unverdreh) gecheckt werden.

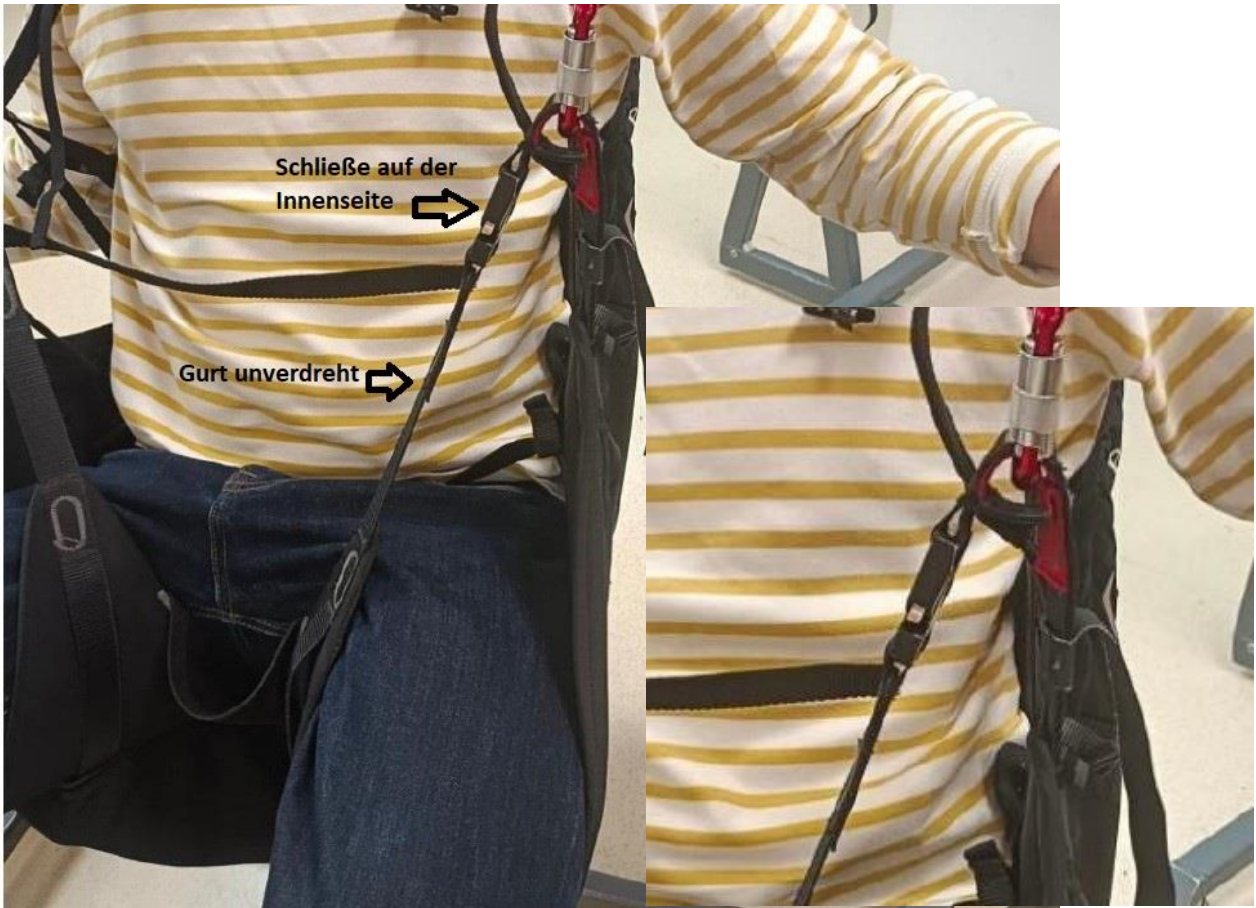
✓ Abbildung 2 und 3: Korrekter Verlauf der Beingurte und korrekter Verschluss der Schließen

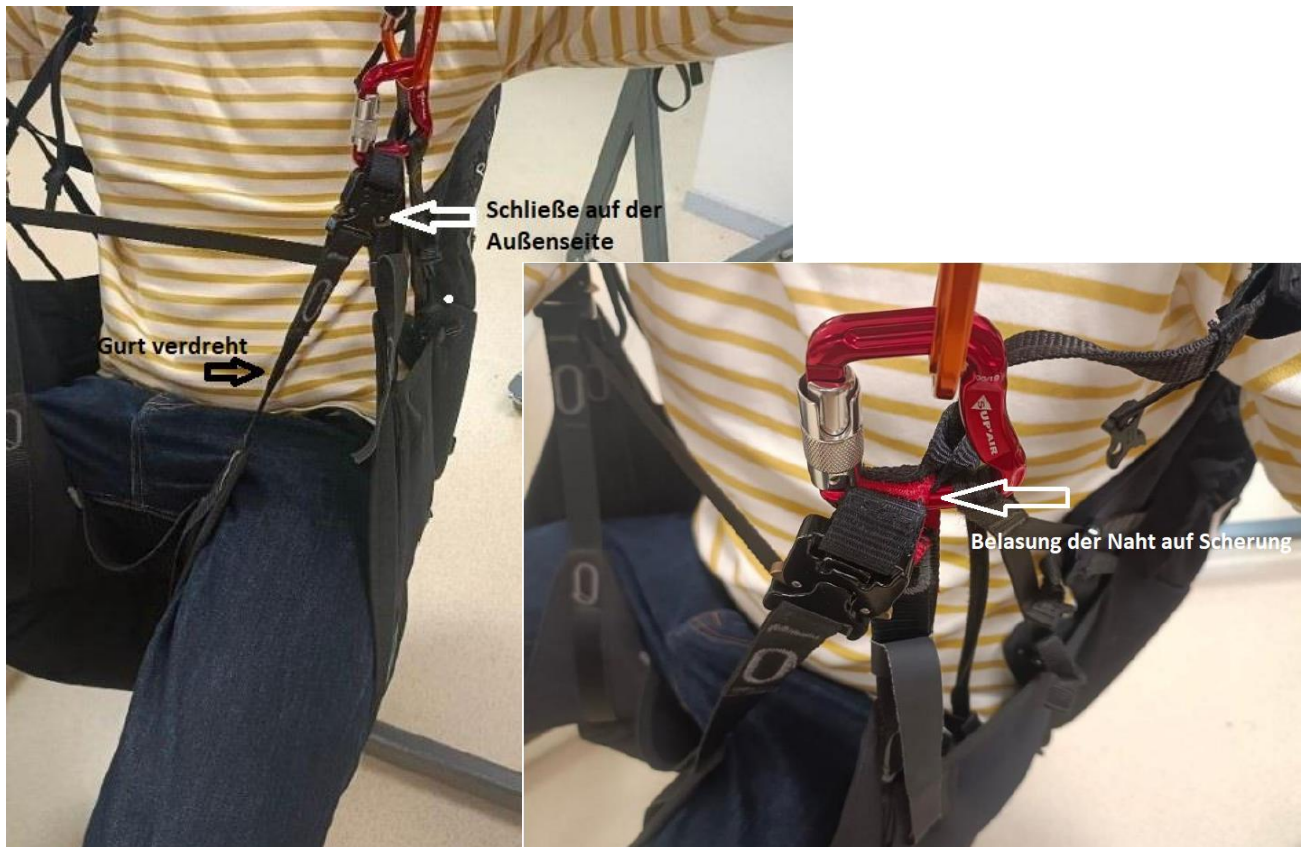
✗ Abbildung 4 und 5: Fehlerhafter Verlauf der Beingurte und nicht korrekter Verschluss der Schließen

Der weibliche Teil der Beingurt-Schließe befindet sich normalerweise an der Innenseite der Hauptaufhängung und wird dort mit dem anderen Teil der Schließe verbunden (Bilder 2 und 3). Bei dem betroffenen Gurtzeug hatte der Pilot den weiblichen Teil der Schließe versehentlich durch den Karabiner der Hauptaufhängung an die Außenseite geführt und dort mit dem anderen Teil der Schließe verbunden (Bilder 4 und 5). Durch die andauernde Belastung auf Scherung während der Tandemflüge war die Naht so stark geschwächt worden, dass sie schließlich nachgab und brach.
