PROBLEMATIK

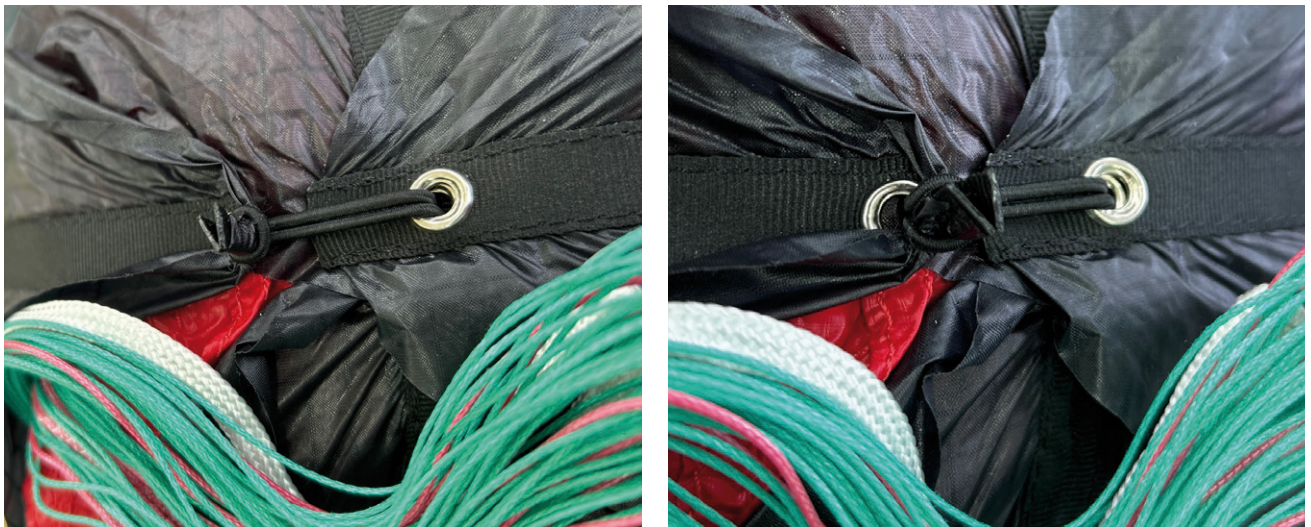
Bei einem simulierten Retterwurf einer TAPA X-ALPS (Größe 105) wurde ein kleines Stück des Stoffs des Innencontainers von den Fangleinen erfasst. Das Stück Stoff wurde dabei, wie auf dem Bild rechts ersichtlich, in den elastischen Leinen-Loop gezogen. Der Innencontainer war nun trotz gelöstem Fangleinen-Paket von dem Stoffstück selbst blockiert und blieb verschlossen.

skywalk hat dieses Szenario umgehend und umfassend geprüft. Die Ursache hierfür könnte ein Packfehler gewesen sein. Trotzdem hat sich skywalk für die Veröffentlichung einer Sicherheitsmitteilung entschieden, um jegliches Risiko für die Piloten auszuschließen.

Der Innencontainer kann schnell und einfach überarbeitet werden. Der Stoffüberstand an allen 4 Blättern des Innencontainers wird um 5 mm nach der Öse entfernt. Dazu stehen Dir als Kunde mehrere Lösungswege zur Auswahl:

1. Dein skywalk-Händler erledigt das nach Rücksprache für Dich schnell und unkompliziert. Im besten Fall sogar direkt vor Ort, und Du kannst darauf warten.
2. Dein Importeur in Deinem Land kann die Reparatur durchführen.
3. Hast Du keinen dieser beiden Ansprechpartner in Deiner Umgebung, melde Dich bitte direkt bei skywalk. Wir besprechen dann mit Dir, wo Du die Überarbeitung am schnellsten machen lassen kannst.
