## Kollisionsunfall am Falkenstein, 17.2.08

Karl Slezak  
DHV-Sicherheitsreferent  
Mai 2008

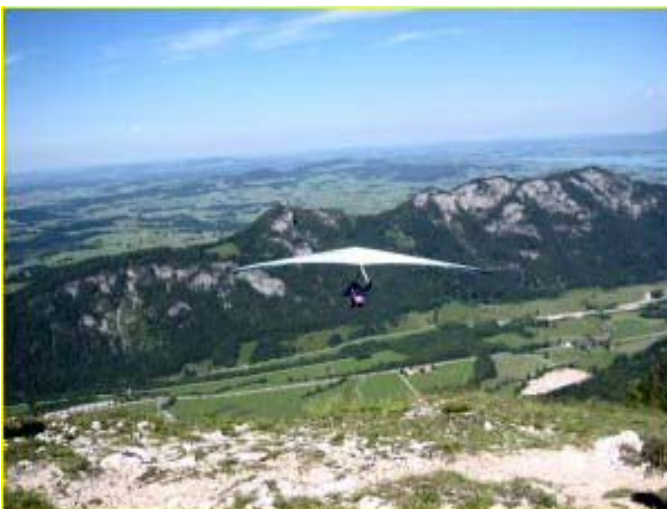
Bilder: Der Felskamm des Falkenstein vom Drachenstartplatz Breitenberg (links), die Unfallstelle östlich der Burgruine Falkenstein (rechts)

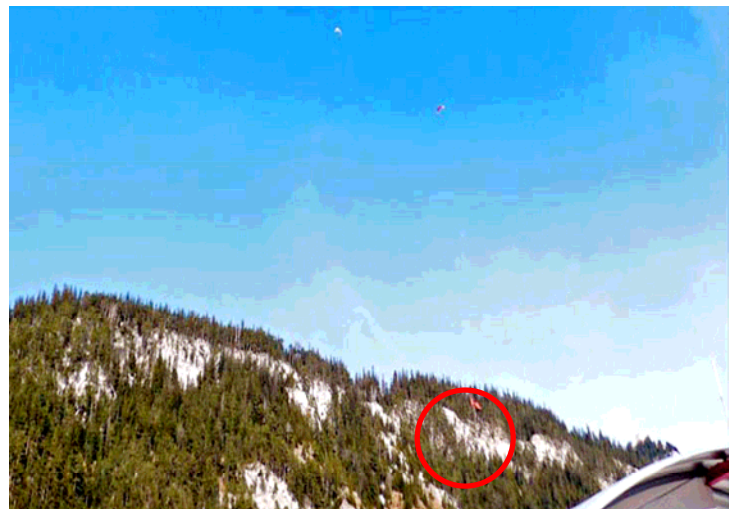
Der Schirm des 40-jährigen blieb nach der Trennung beider Gleitschirme in der schnellen Rotation bis zum Aufprall in einer senkrechten Felswand. Der endgültige Absturz an den Wandfuß wurde dadurch verhindert, dass sich der Gleitschirm in einem einzelstehenden Baum verding. Augenzeugen gaben an, dass sie die Auslösung des Rettungsschirmes gesehen hätten, dieser aber nicht öffnete.
