## Unfallbericht des Deutschen Hängegleiterverbandes vom 15.10.08

<b>Datum</b>	02.10. 2008	<b>Uhrzeit:</b>	16:50
<b>Land</b>	TR	<b>Fluggelände</b>	Babadag/Ölüdeniz
<b>Pilot</b>	Thomas B., 44 Jahre, GS-Lizenz seit 1988, Fluglehrer, DHV-Sicherheitstrainer, umfassende Flugerfahrung auf Gleitschirmen aller Klassifizierungen.		
<b>Gerät</b> GS <input checked="" type="checkbox"/> HG <input type="checkbox"/>	Advance Sigma 6/28, DHV-GS-01-1304-05, LTF 2, Baujahr 2005, letzter Check 16.9.08	<b>Prüfstelle</b>	DHV
<b>Gewichtsbereich</b>	85-110 kg	<b>Startgewicht des Piloten</b>	Ca. 95-100 kg
<b>Gurtzeug</b>	Advance Success, EAPR GZ 7034/08, Baujahr 2008	<b>Rettungsgerät</b>	Sup Air L, Baujahr 2008
<b>Verletzungen Pilot</b>	tödlich	<b>Verletzungen Passagier</b>	-

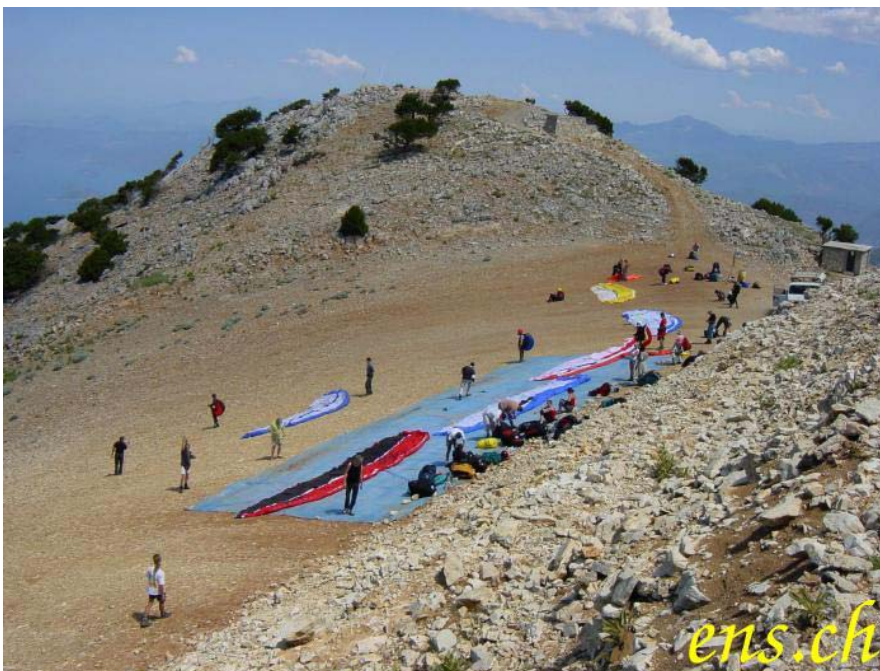
Bild 1: Der Südstartplatz 1700 m am Babadag, Startrichtung Süd von Osten gesehen. In der Draufsicht, der westlich vorgelagerte Felsbuckel (dem sich ein nach Westen verlaufender Grat anschließt), der bei einem westliche Windeinschlag Leeturbulenzen im Abflugbereich verursachen kann.

Wahrscheinlich haben sich zum Unfallzeitpunkt die ersten stärkeren Turbulenzen im Leebereich des westlich vorgelagerten Felskopfes gebildet, obwohl die Bedingungen am Startplatz noch günstig schienen.

Ursache für den starken Einklapper waren einsetzende Leeturbulenzen, verursacht durch eine zunehmende Drehung des Windes nach West und damit Ausprägung eines Leebereiches im westlichen Abflugteil vom Startplatz.

Die teils komplexen Windsysteme an diesem Berg verlangen eine gute Beobachtung und gewissenhafte Einschätzung. Der als besondere Gefahr bekannte „Fethiye-Wind“, der wahrscheinlich mitursächlich für den Unfall war, ist besonders zu beachten.

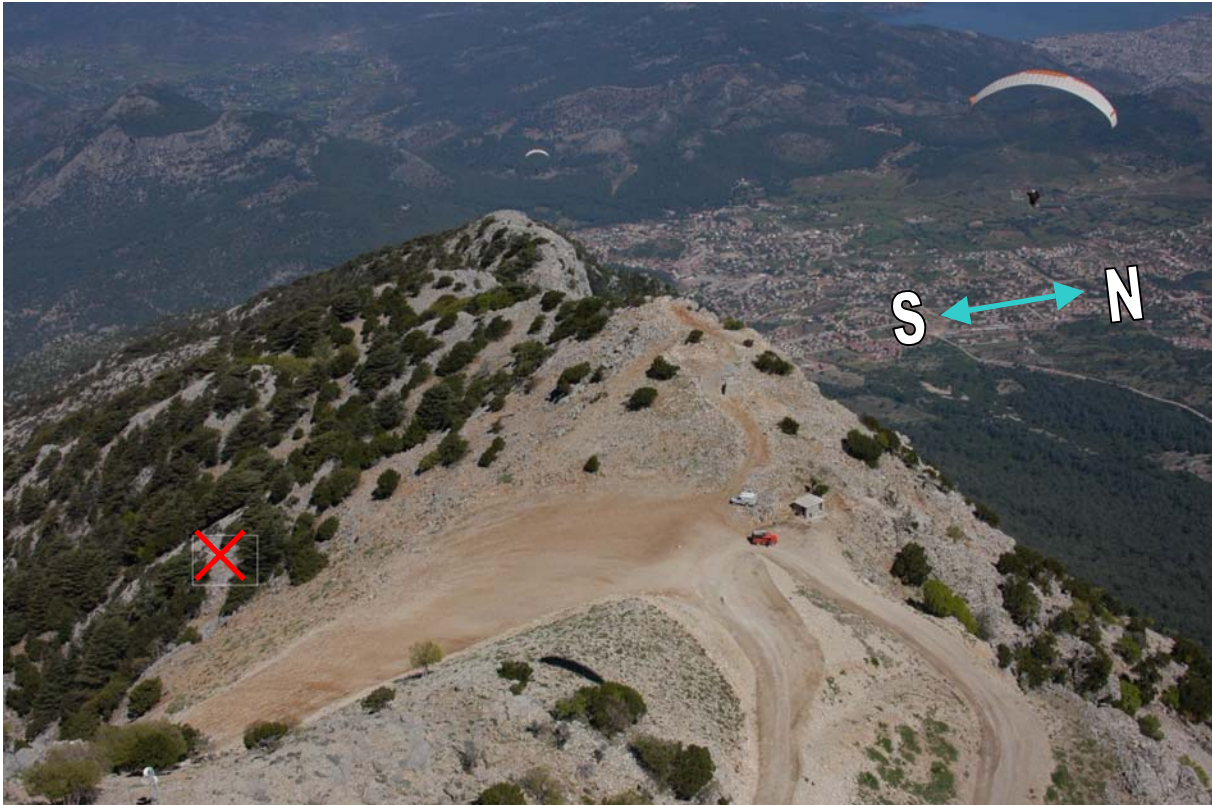
Bild 2: Der Südstartplatz 1700 m von Osten aus der Luft. Die Absturzstelle ist mit dem roten X markiert. Foto:Michael Grau
