Unfallbericht des Deutschen Hängegleiterverbandes vom 19.10.09

Datum	19.09.09	Uhrzeit:	13:45
Land	Österreich, Tirol	Fluggelände	Vorderes Sonnwendjoch
Pilot	Georg K., Deutscher, 52 Jahre, GS-Pilot seit 1990		
Gerät GS <input checked="" type="checkbox"/> HG <input type="checkbox"/>	Gin Gliders Zulu M	Prüfstelle	DHV
Gewichtsbereich	85-105 kg	Startgewicht des Piloten	-
Gurtzeug	Sup Air X-Alps	Rettungsgerät	UP Profile 22
Verletzungen Pilot	Tödliche Kopfverletzungen, zahlreiche Frakturen	Verletzungen Passagier	-

Am 19.09.09 war es am Vorderen Sonnwendjoch, Rofangebirge/Tirol, zu einem tödlichen Gleitschirmunfall gekommen. Kurz nach dem Start war der Schirm seitlich eingeklappt und der Pilot in steiles unwegsames Gelände gestürzt. Dabei zog er sich tödliche Verletzungen zu.

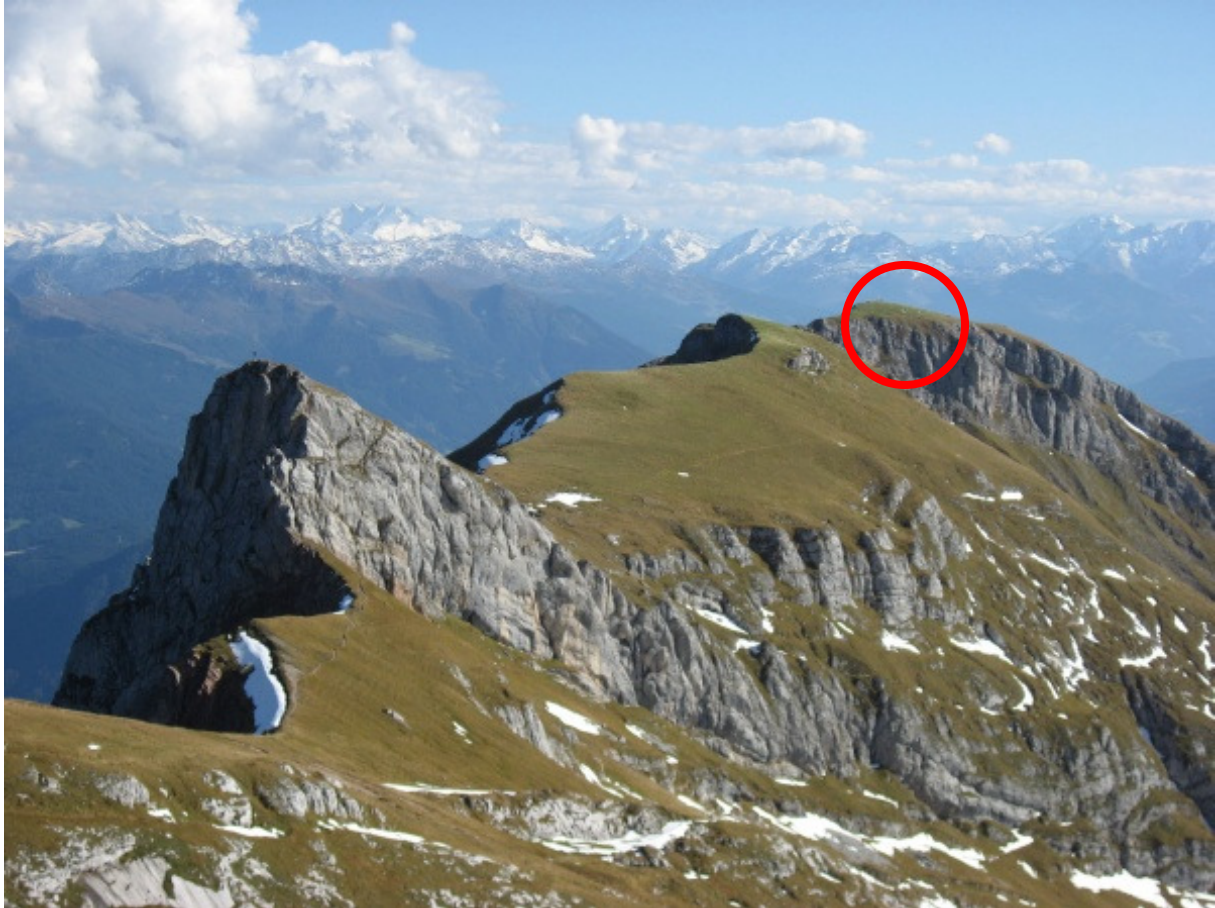
Abbildung: Der Gipfel des vorderen Sonnwendjochs mit dem Startplatz (im Kreis), der Felsgipfel im Vordergrund ist der Sagzahn. Gestartet wird auf der freien Wiesenfläche am Gipfel. Georg K. stürzte in das steile felsdurchsetzte Gelände unterhalb.
