## SAFETY NOTE

n°: 02 - 2020

Date: 25/08/20

GTO light 2 omologation n°:  
EAPR-GZ-0831/18

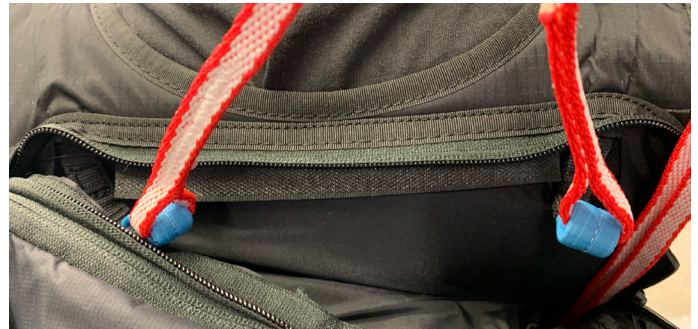
Aprire la cerniera dietro alle spalline dell'imbragatura (vedi foto 1 e 2). Estrarre le due estremità della fune di vincolo, verificare che su entrambe ci sia la cucitura fatta con il filo bianco (simile a foto 3).

Open the zip behind the shoulder straps of the harness (picture 1 and 2), take out the two V-line loops and make sure that each has been sewn with white thread (similarly to picture 3).

Öffnen Sie den Reißverschluss hinter den Schultergurten (siehe Foto 1 und 2). Ziehen Sie die beiden Enden der V-Leinen-Aufhängung heraus und prüfen Sie, ob auf beiden die Naht mit dem weißen Faden vorhanden ist (ähnlich wie auf Foto 3).
