## **Sicherheitsmitteilung Gleitschirme PHI mit R07-Tragegurten (11.01.2024)**

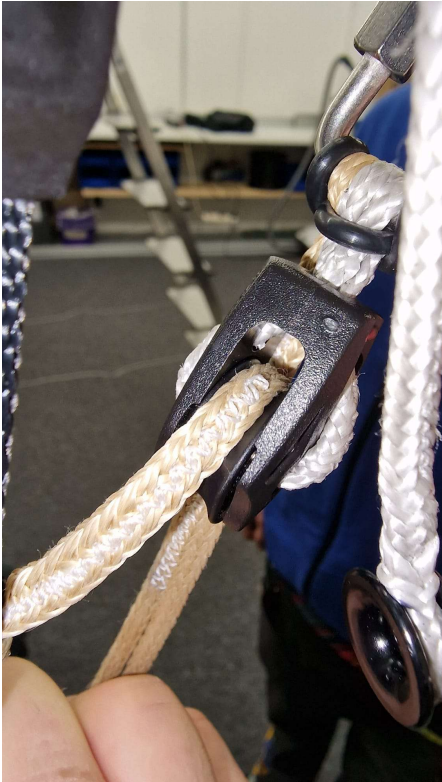
Bei einem PHI ALLEGRO X-Alps 20, Baujahr 3/2021, war es im Flug zum Abriss der B-Leinen-Aufhängung am Tragegurt gekommen. Diese Aufhängung ist aus einer 800 daN (800 kg) Technora-Leine von Edelrid gefertigt. Vermutlich hat die Reibung an einer scharfen Kante der Umlenkrolle (Ronstan) zur Beschädigung der Leine und zur Schwächung bis zum Bruch geführt. Betreffend Scharfkantigkeit besteht eine Serienstreuung unter den verwendeten Rollen.

Rolle mit scharfer Kante: Abbildung 1

sowie allen anderen PHI-Mustern, die mit den optional erhältlichen R07-Tragegurten ausgerüstet sind (Abbildung 3), müssen einer Sichtkontrolle unterzogen werden. Die Überprüfung kann vom Halter selbst vorgenommen werden und muss vor dem nächsten Flug erfolgen. Bei Feststellung von Beschädigungen oder Verschleiß werden die Halter aufgefordert, den betroffenen Gleitschirm nicht mehr zu fliegen und PHI oder ihren PHI-Händler wegen eines Austausches der betroffenen Leine und ggf. der Rolle zu kontaktieren.

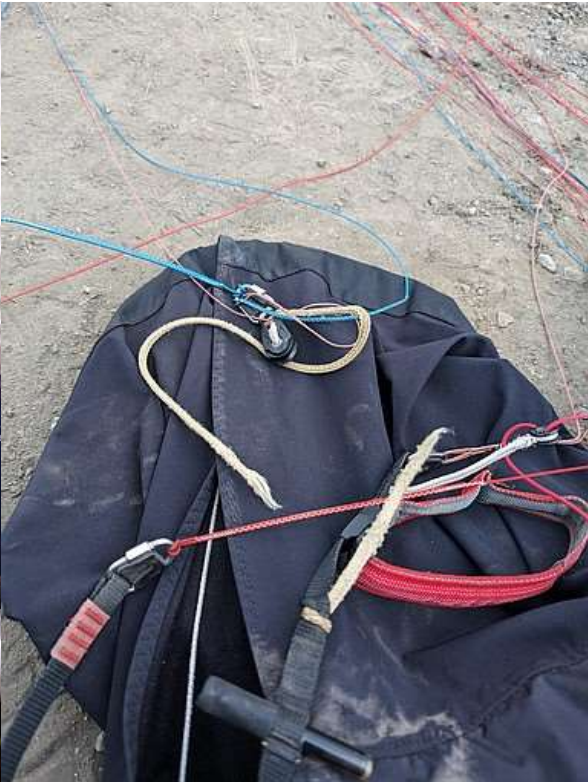
Gebrochene, stark abgenützte (aufgeriebene) Leine: Abbildung 2

Dem optischen Eindruck der Tragegurte nach, war der betroffene Gleitschirm sehr stark gebraucht. Es sind deutliche Spuren des Abriebs an der Leine zu sehen.

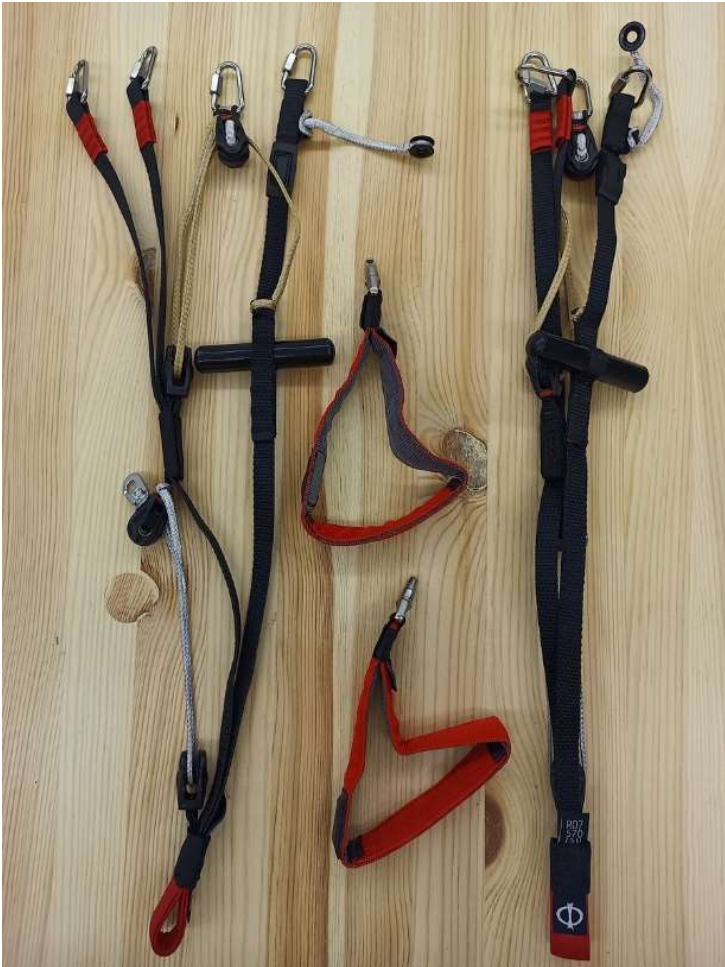
Abbildung 3

Die Tragegurte R07 bei den Mustern

- ALLEGRO X-alps (später ALLEGRO light)
- MAESTRO 2 light
- MAESTRO 2,
