**Safety bulletin N24 from 26/06/2024**

Attention of hang glider pilots flying with Aeros Viper (DHV 03-0121-04) and Viper C (DHV 03-0135-18) harnesses.

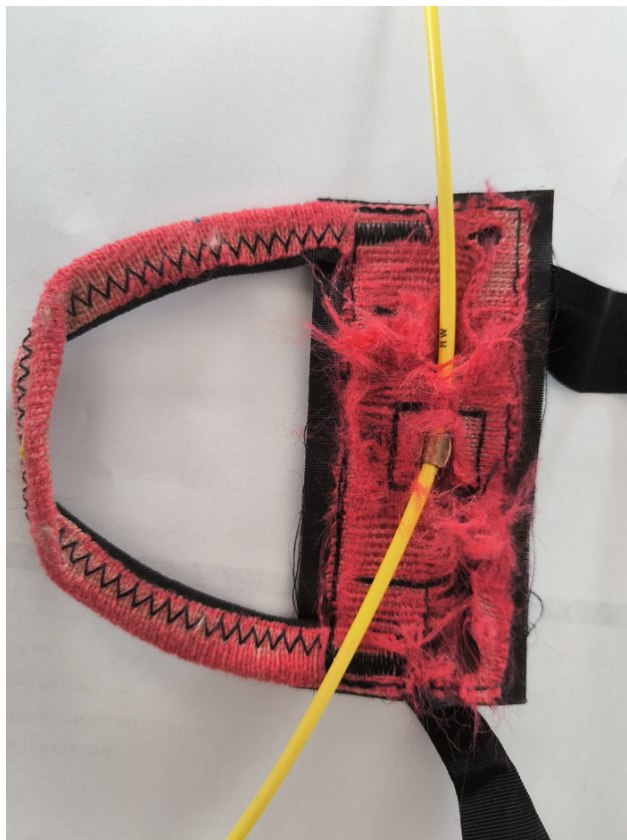
We have recently become aware of parachute deployment handle damage on our competition harnesses. One of the main reasons for this most likely was the influence of ultraviolet light. It is likely that there were other factors contributing to such damage, unfortunately they are unknown to us. The picture below shows the damaged parachute deployment handle.

The Viper harness in question is over 7 years old and most likely during this time the owner did not check the damaged handle, as required.

Thus, we would like to draw your attention to the need to comply with all the requirements of the harness manual as regards harness maintenance, and especially with the requirement to keep the harness away from the sunlight, check and replace the harness components, if necessary.

- If the harness has been exposed to direct sunlight for a long time, you should replace all the main webbings or even the entire harness, if you are in doubt that your harness is in the inside repair condition.
- The general advice is, do not leave your harness under the direct sunlight, keep it always in a harness bag or in a glider's shade or any other shade whenever it is possible.
- Once in a while check all hardware, all the ropes and webbings for possible worn-out or damaged parts.

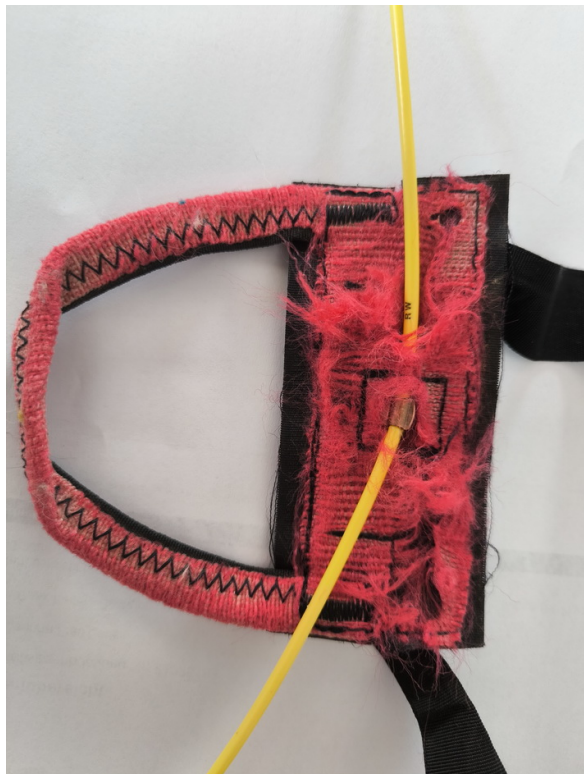
Wir haben vor Kurzem festgestellt, dass die Retter-Auslösegriffe der Gurtzeuge zum Teil stark beschädigt sind. Einer der Hauptgründe hierfür dürfte der Einfluss von ultraviolettem Licht gewesen sein. Es ist wahrscheinlich, dass noch andere Faktoren zu diesem Schaden beigetragen haben, die uns leider nicht bekannt sind. Das Bild unten zeigt den beschädigten Auslösegriff des Retters.

Das betreffende Viper-Gurtzeug war jetzt 7 Jahre alt und höchstwahrscheinlich hat der Besitzer in dieser Zeit den beschädigten Griff nicht wie vorgeschrieben überprüft.

Daher möchten wir Sie darauf aufmerksam machen, dass alle Anforderungen des Gurtzeughandbuchs hinsichtlich der Gurtwartung eingehalten werden müssen, insbesondere die Anforderung, den Gurt vor Sonnenlicht zu schützen, die Gurtzeugkomponenten zu überprüfen und bei Bedarf auszutauschen.

- Schau dir dein Gurtzeug genau an, um festzustellen, ob Verschleißerscheinungen oder Schäden an strukturellen Gurtbändern vorliegen.
- Wenn das Gurtzeug längere Zeit direktem Sonnenlicht ausgesetzt war, solltest Du die gesamte Hauptaufhängung oder sogar das gesamte Gurtzeug austauschen, wenn Du Zweifel daran hast, dass sich dein Gurtzeug im einwandfreien Zustand befindet.
- Der allgemeine Ratschlag ist, lasse deinen Gurt nicht unter der direkten Sonneneinstrahlung, halte es immer in einem Packsack oder im Schatten eines Drachens oder in einem anderen Schatten, wann immer es möglich ist. Bewahre das Gurtzeug an einem trockenen Ort auf. Bewahre das Gurtzeug nicht nass auf.
