**Unfallbericht des Deutschen Gleitschirm- und Drachenflugverbandes e.V. (DHV) vom
19.12.2024**

An der ca. 20 km langen und 10-20 m hohen Küsten-Soaring-Düne von Matalascañas, war es am 14.4.2024 zu einer Kollision zweier deutscher Gleitschirmflieger gekommen. Ein Pilot (Pilot 2) starb bei dem Absturz, der andere zog sich nur leichte Verletzungen zu.

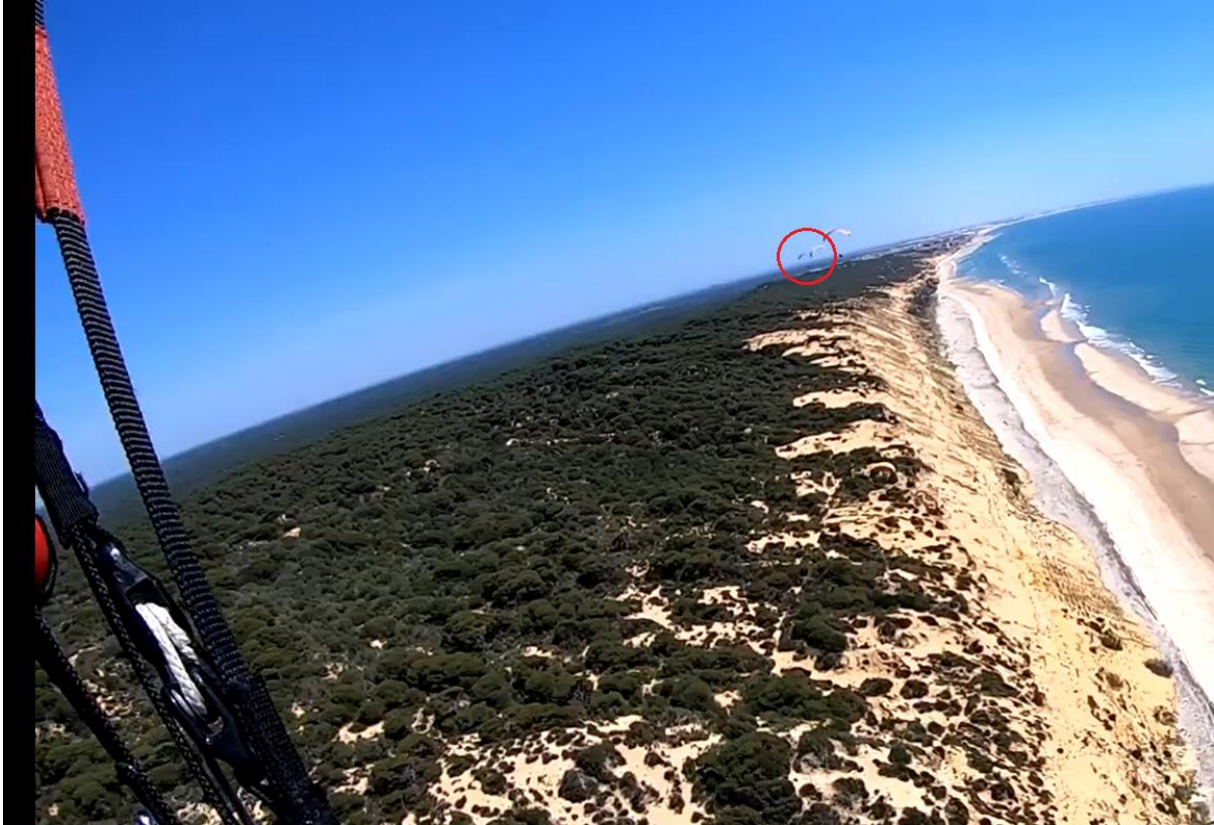
Pilot 1 flog bei guten Bedingungen an der Soaring-Düne zunächst allein nach NW. Später kamen dann mehrere andere Piloten, die in dieselbe Richtung flogen. Pilot 1 drehte nach einiger Zeit um, flog wieder zurück. Die anderen Piloten waren zunächst weiter Richtung NW unterwegs. Pilot 1 glaubte sich alleine im Luftraum. Er hatte nicht wahrgenommen, dass hinter ihm andere Piloten ebenfalls umgedreht waren und nun in dieselbe Richtung flogen, wie er. Einer davon (Pilot 2) hatte seine Flugroute weiter landeinwärts der Küstenlinie gewählt, während Pilot 1 und zwei weitere Flieger, direkt oberhalb der Düne flogen. Pilot 1 verließ seine Flugroute direkt oberhalb der Düne und ließ sich vom Wind weiter landeinwärts versetzen. Dort geriet er direkt in die Flugroute von Pilot 2. Für Pilot 1 völlig unerwartet, tauchte der blaue Schirm von Pilot 2 seitlich- hinter ihm auf und es kam sofort zur Kollision. Die beiden Gleitschirme verhängten sich ineinander. Es kam zu einer heftigen Rotation beider Fluggeräte, die bis zur Bodenberührung anhielt. Beim Aufprall zog sich Pilot 2 unmittelbar tödliche Verletzungen zu. Pilot 1, der fast unverletzt blieb, führte Reanimationsmaßnahmen durch, die jedoch ohne Erfolg blieben. Beobachter hatten die Rettungskette ausgelöst. Der Notarzt konnte jedoch nur noch den Tod von Pilot 2 feststellen.

Die Düne von Matalascañas, im Kreis die Gleitschirme von Pilot 1 und Pilot 2 unmittelbar vor dem Zusammenstoß

Kollisionsunfälle ereignen sich keineswegs nur bei dichtem Flugbetrieb. Eine lange Reihe von Zusammenstößen der einzigen beiden Fluggeräte weit und breit belegen dies. [Beispiel](#)
Piloten sollten deshalb auch bei geringem Flugbetrieb den Scan des Luftraums in regelmäßigen Abständen durchführen.
