Unfallbericht des Deutschen Gleitschirm- und Drachenflugverbandes e.V. (DHV) vom 26.09.2024

Am Nachmittag des 6. August 2024 war es im Fluggebiet Nebelhorn, an der Südseite des großen Gundkopfes, zu einem tödlichen Gleitschirmunfall gekommen. Der Gleitschirm war nach einem Einklapper in einen Spiralsturz geraten, der bis zum Aufprall auf dem Boden nicht ausgeleitet werden konnte.

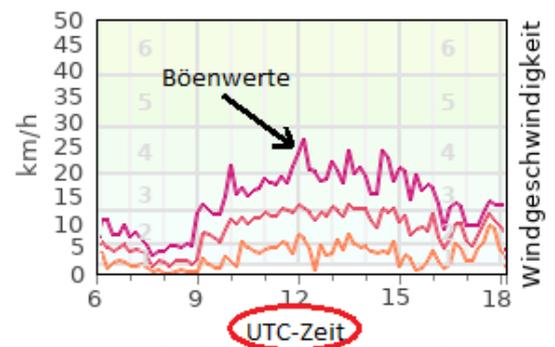
DWD Wetterwarte Oberstdorf

Wind: Der Höhenwind wehte überwiegend schwach aus NW, erst oberhalb 2000-2200mNN etwas weiter zulegend um Südwest. Der örtliche Talwind aus Nord lebte im Tagesverlauf deutlich auf. Die im hinteren Talgrund bei Oberstdorf liegende DWD-Wetterwarte verzeichnete nachmittags Böenwerte um 25 Km/h.

Zum Unfallzeitpunkt wurde an der Nebelhorn-Bergstation ein SW-Wind mit Mittelwerten um die 20 km/h, Böen bis 30 km/h gemessen. Gleichzeitig erfasst die Messstation Oberstdorf des DWD im Tal Nordwind mit Böen bis über 25 km/h. Der Bereich südseitig des Kammes Geißfuß-Nebelhorn ist als sehr turbulente Talwind-Falle bei den Gleitschirmfliegern berüchtigt.

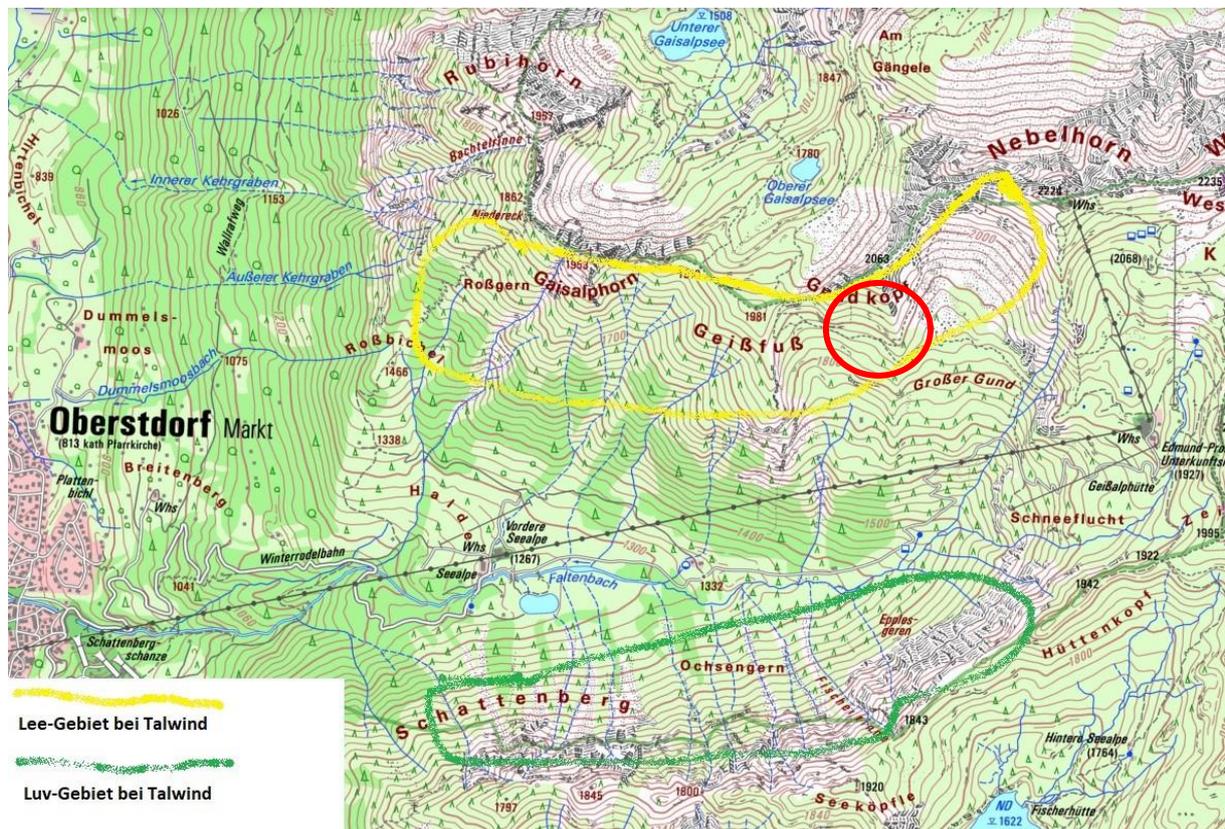
Fazit: Der 06.08.24 war ein perfekter Hochsommertag, mit den üblichen tageszeitlich/jahreszeitlich deutlich ausgeprägten Windsystemen im Gebirge. In der Unfallregion wehte damit nachmittags ein deutlich auflebender, recht hochreichender Talwind aus Nord. Die Unfallstelle an der Südseite vom Geißfuß lag damit nachmittags im Lee. Dies wurde auch vom Piloten des Rettungshubschraubers so bemerkt.

Die beiden Piloten von Polizeihubschrauber und Rettungshubschrauber haben berichtet, dass bei der Bergung die Leesituation deutlich zu spüren und eine Erschwernis bei der Bergung war. Offensichtlich war der Unfallbereich vom Talwind aus Nord überströmt und hatte starke Turbulenzen verursacht.

Abbildung: Der Unfallbereich (Kreis) lag im Talwind-Lee des Gundkopfs

Sie sollten sich über die lokalen Windsituationen gründlich informieren, wenn sie ein neues Fluggebiet besuchen. Das gilt insbesondere für so anspruchsvolle und auch topografisch komplexe Gebiete wie das Nebelhorn. Die Ausprägung von Lee-Gebieten bei einsetzendem Talwind ist überall im Gebirge ein Haupt-Gefahrenpunkt. Wo vormittags noch thermischer Aufwind zu finden ist, droht ab Mittag das Talwind-Lee.

Einfach verfügbare Informationen über derartige Gefahrenstellen im Fluggebiet sollten von den Geländehaltern angeboten werden (Gelände-Tafeln, Web-Fluggebiets-Infos).
