Unfallbericht des Deutschen Gleitschirm- und Drachenflugverbandes e.V. (DHV) vom 15.8.2024

Am frühen Nachmittag des 5.8.2024 war es am Nebelhorn/Oberallgäu zu einem tödlichen Gleitschirmunfall gekommen. Ein Pilot war nach einem hangnahen seitlichen Einklapper in einer Drehbewegung in den felsdurchsetzten Steilhang gestürzt und hatte sich dabei tödliche Verletzungen zugezogen.

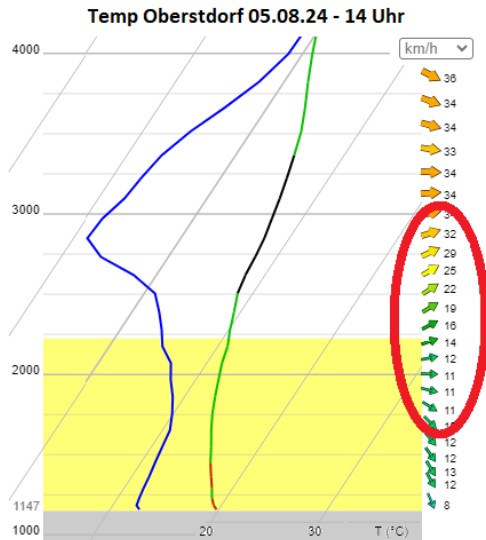
Die Thermik war durch die anfangs starke Quellwolken-Abschattung und die nachmittags noch deutliche Cirrus-Abschirmung nur schwach. Auf Grathöhe (Messwert Nebelhorn 2224mNN) wehte zum Unfallzeitpunkt ein schwacher SW-Wind, mit einzelnen Böen um 20 Km/h aus SW. Erst deutlich unterhalb der Basishöhe wehte der Wind überwiegend schwach aus W/NW.

Damit ist es als wahrscheinlich anzusehen, dass der Unfallpilot auf seinem Flugweg sehr nahe am Relief des Schattenberggrates von einer Lee-Turbulenz aus SW getroffen wurde, die seinen Schirm einklappte und zu einem Spiralsturz führte.

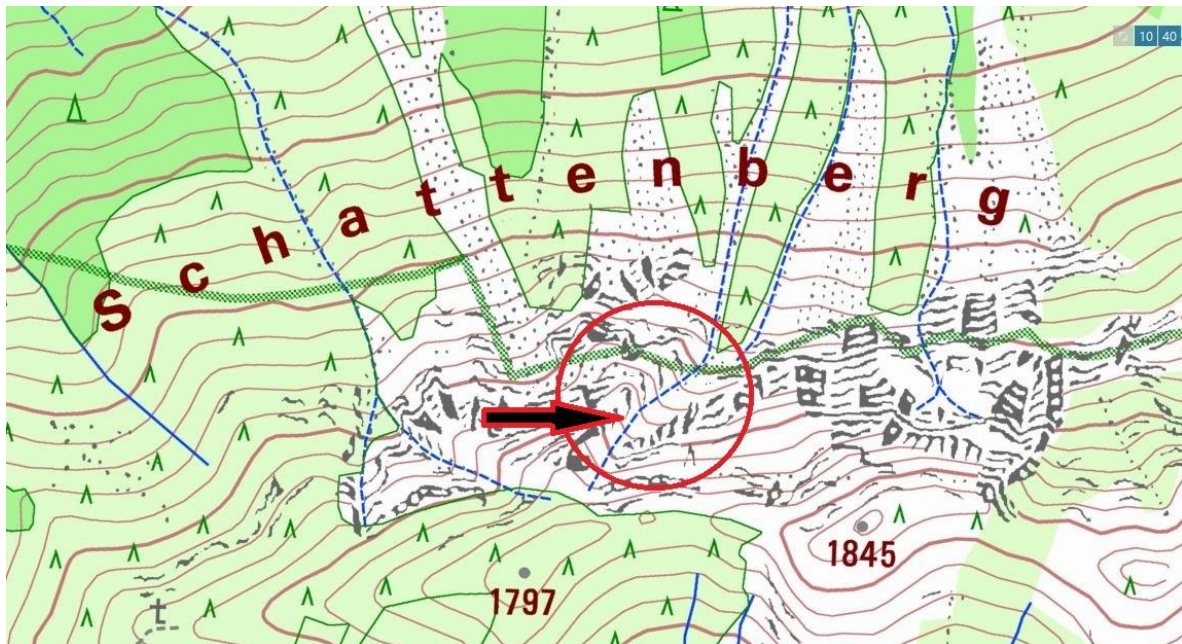
Abbildung: Im roten Kreis die Unfallstelle in einer Einbuchtung des Grates und der Nordflanke des Schattenberges. Der Pfeil zeigt die Flugrichtung des Piloten.

Zeugen haben nach dem Klapper eine sofortige und schnelle Drehung in Richtung der eingeklappten Seite, also Richtung Hang, beobachtet, mit anhaltender Rotation (Spiralsturz). Über die Anzahl der Umdrehungen in dem Spiralsturz gibt es unterschiedliche Angaben von den Zeugen (1 bis 3 Umdrehungen) In der vollen Rotation erfolgte der Aufprall des Piloten in der felsdurchsetzten Nordflanke des Schattenberges. Nach dem Aufprall stürzte der Pilot noch weitere 50-100 m den Steilhang hinunter. Er erlitt dabei tödliche Verletzungen.
