## Sicherheitshinweis A.I.R. Atos

Dieses Sicherheitshinweis betrifft alle Muster der Starrflügel A.I.R. Atos

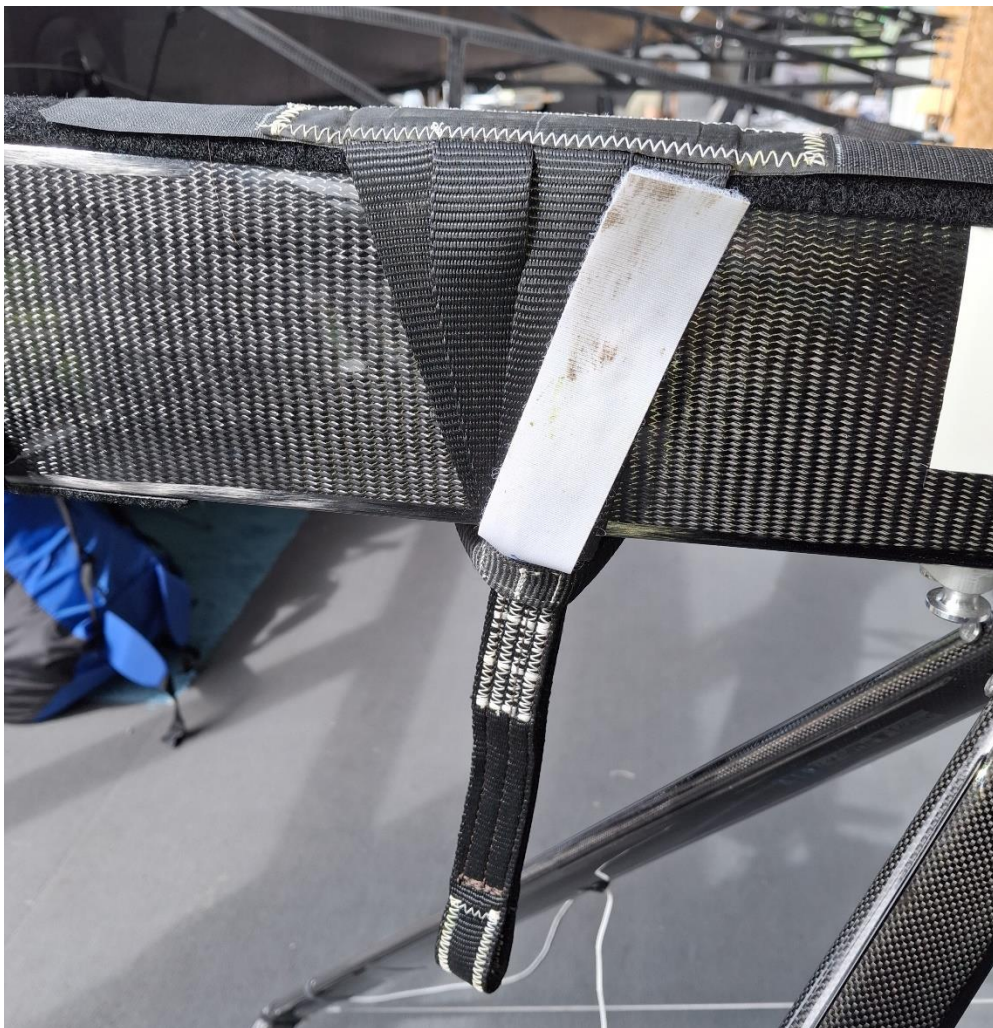
Abbildung 1: Korrekt montierte und gesicherte Hauptaufhängung

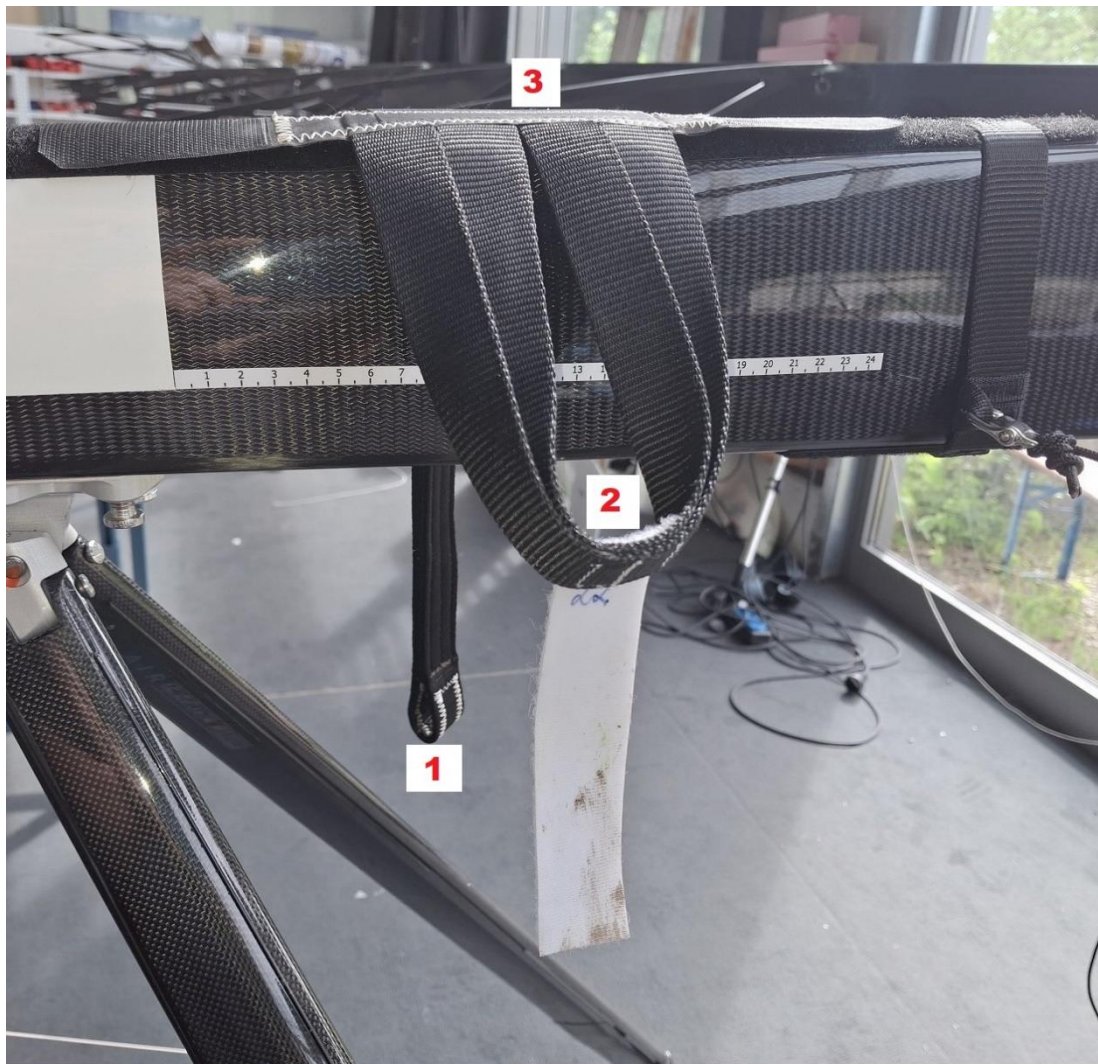
*Abbildung 2, Unfall-Konfiguration: Die Aufhängung für die Verbindung zum Gurtzeug (1) ist nicht durch die Schlaufe (2) geführt. Die Aufhängung ist nicht gesichert und wird nur von dem Klett-Streifen an der Oberseite des Kielrohrs (3) gehalten. Dieser Klett ist für die Fixierung der Trimm-Einstellung des Atos vorgesehen. Bei Last auf der Aufhängung öffnet der Klett und die Aufhängung löst sich vom Drachen. In der Konfiguration ohne Segel (wie auf den Abbildungen) ist dieser Fehler sehr offensichtlich und nicht zu übersehen.*

Sobald das Segel geschlossen wird (Reißverschluss), ist die Einschlaufung von Gurtzeug-Verbindung (1) mit der Schlaufe (2) zum größten Teil verdeckt.

Mit gleicher Ursache hatte sich 2023 ein tödlicher Unfall in der Schweiz ereignet.

- Normalerweise nicht im normalen Gebrauch/Betrieb, wenn an der Aufhängung nichts verändert wird.
- Bei einem Wechsel der Aufhängung.
- Wenn der Klett-Streifen am Kielrohr und der Sicherheits-Klett (weiß) geöffnet werden, um die Trimmung zu verändern. Dann lockert sich die gesamte Aufhängung und der Verbindungsgurt zum Gurtzeug kann aus der Schlaufe herausrutschen.

- Alle Halter und Piloten eines Atos (alle Muster) werden aufgefordert, sich mit der beschriebenen Sicherheits-Problematik vertraut zu machen.
- Wie in den Atos-Betriebsanleitungen beschrieben, muss die korrekte Montage der Aufhängung vor jedem Flug im Rahmen des Vorflugchecks kontrolliert werden.
- In Situationen, die eine Demontage oder Lockerung der Aufhängung erfordern, ist besondere Umsicht und doppelte Kontrolle der korrekten Montage der Aufhängung geboten.

Der Hersteller wurde vom DHV aufgefordert, die Aufhängung bei allen Atos, Bestand und Neugeräte, zu verbessern. Halter und Piloten werden gebeten, sich in kurzen Abständen über eventuelle Sicherheitshinweise von A.I.R oder vom DHV zu informieren.
