Tödlicher Unfall, Wasserlandung nach Steilspirale

Tödlicher Unfall mit einem Gleitschirm Pro Design Relax 36, am 05.01.02 in Monaco/Roquebrune

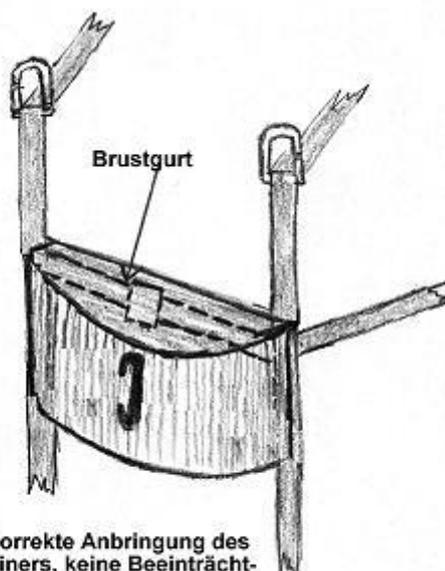
Skizze 1: Korrekte Anbringung des Frontcontainers, keine Beeinträchtigung der Gurtgeometrie

Piloten, die Gurtzeuge mit Frontcontainer verwenden (insbesondere nachgerüstete) sollten am aufgehängten Gurtzeug überprüfen, ob bei eingehängtem Frontcontainer (Pilot in der Flugposition) eine Veränderung der Geometrie der Gurte zu beobachten ist. Ein deutliches Entlasten des normal eingestellten Brustgurtes und/ oder das Zusammenziehen (nach innen) der Gurtverbindung die von der Karabineraufhängung zum Sitzbrett führt, ist ein Hinweis auf eine zu enge Frontcontainerbefestigung.

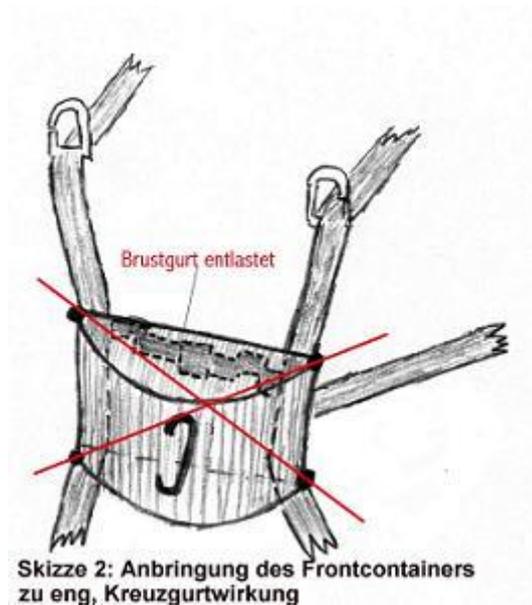
Der verunglückte Pilot verwendete ein Gurtzeug mit Frontcontainer. Auch im zweiten oben geschilderten Fall (Absturz in die Bäume) war vom Piloten ein Frontcontainer -Gurtzeug geflogen worden. Gleitschirm und Gurtzeug dieses Unfalls wurden vom DHV -Testpiloten Reiner Brunn nachgetestet. Er stellte dabei, gegenüber dem Gütesiegelverhalten, eine deutlich erhöhte Tendenz des Relax 36 zum Nachdrehen in der Steilspirale fest. Dieses Verhalten zeigt sich jedoch nur in Verbindung mit dem Unfall -Gurtzeug. Die Untersuchung zeigte, dass der nachgerüstete Frontcontainer am Gurtzeug mit einer engen 4 -Punkt -Fixierung befestigt war. Dies ergab eine mäßige Kreuzgurtwirkung, (siehe Abbildung) diese führt bekanntermaßen zu erhöhten Problemen bei der Ausleitung von Steilspiralen durch "einloggen" in die Kurvenseite und eingeschränkter Möglichkeit der Gewichtsverlagerung zur Gegenseite. Weitere Test zeigten, dass auch handelsübliche Frontcontainer -Gurtzeuge mit einer starren oder zu wenig flexiblen Fixierung des Frontcontainers von der genannten Problematik betroffen waren.
