## **Tödlicher Unfall nach frontalem Einklappen**

**Gerät:** Airwave Sport 1 L, DHV 1-2, Stückprüfung 2003, Nachprüfung 5/2005

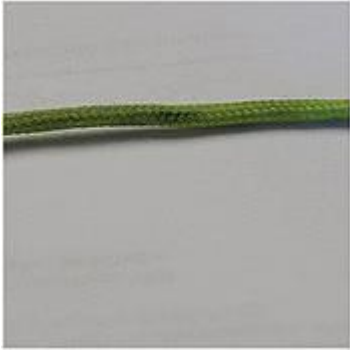
- Am Unfallgerät die richtigen Steuerleinen eingebaut waren.
- Am Unfallgerät die von Airwave verwendete Markierung für die Verknotung der Steuerleine am Griff (schlecht sichtbar) vorhanden war. Diese Markierung entsprach genau der Steuerleinenlänge des DHV-geprüften Musters.

Links: Extrem schlecht erkennbar am 4 Jahre alten Schirm: Die Original-Werksmarkierung der Bremsleineneinstellung.

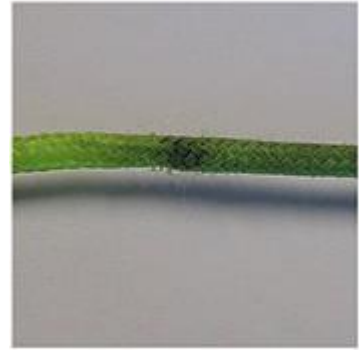
Der Testpilot stellte jedoch fest, dass die Steuerleinen so kurz eingestellt waren, dass der Schirm keinerlei Leerweg auf der Bremse hatte. Dies bestätigte die Vermessung des Schirmes. Beide Steuerleinen waren gegenüber dem DHV-geprüften Muster ca. 8 cm zu kurz. Der bei den meisten Gleitschirmen serienmäßig eingestellte Leerweg der Steuerleinen von ca. 8-15 cm soll u.a. sicherstellen, dass der Schirm aus Strömungsabriss-Situationen sicher anfahren kann, auch wenn der Pilot die Steuerleinen nicht vollständig gelöst hat. Das war bei dem Unfallgerät nicht der Fall. Bereits minimales Betätigen der Steuerleinen bewirkte ein Anbremsen.

- Die Markierung, an welcher sich der Knoten der zu kurzen Steuerleineneinstellung befunden hatte, nicht von Airwave stammte sondern nachträglich angebracht worden sein muss. Diese Markierung war 10 cm oberhalb (Richtung Kappe) der Werksmarkierung und war im Gegensatz zu den vom Hersteller verwendeten Markierungen (kurzer Längsstrich) ein um die gesamte Leine laufender Querstrich.

Das lässt den Schluss zu, dass die Steuerleinen von dem verunglückten Piloten selbst verkürzt worden waren. Dieser war der Auftraggeber der letzten Nachprüfung, hat demnach ein Gerät mit korrekt eingestellten Steuerleinen vom Check zurückbekommen.

Rechts: Besser erkennbar, weil jüngeren Datums: Die nachträglich angebrachte Markierung, ca. 10 cm oberhalb der Werksmarkierung

Das DHV-Sicherheitsreferat rät grundsätzlich von einer Verkürzung der Steuerleinen ab. Für ein besseres Handling im Flug können die Bremsgriffe so gehalten werden, dass der Griffsteg in der Handfläche liegt und der Schirm mit Daumen und Zeigefinger geführt wird.

In vielen Fällen verblassen die vom Hersteller angebrachten Einstellmarkierungen schnell und werden mit der Zeit schlecht erkennbar. Besonders bei gebraucht gekauften Schirmen ist das Erkennen einer korrekten oder falschen Bremsleineneinstellung manchmal schwierig. Für jeden mustergeprüften Schirm liegt ein Gerätekenntblatt, mit den genauen Längen aller Leinen und Tragegurte vor, das Bestandteil der Betriebsanleitung ist. Auch im Internet auf den Technikseiten des DHV können diese Kennblätter für alle Geräte heruntergeladen werden. Im Zweifelsfall ist eine Vermessung im Fachbetrieb empfehlenswert.
