Unfallbericht des Deutschen Hängegleiterverbandes vom 10.11.08

Datum	7.10.08	Uhrzeit:	13:00
Land	Österreich	Fluggelände	Emberger Alm
Pilot	70-Jähriger Deutscher mit Wohnsitz in Österreich, Hängegleiterlizenz seit 1993		
Gerät GS <input type="checkbox"/> HG <input checked="" type="checkbox"/>	A-I-R Atos VQ DHV-01-0422-07	Prüfstelle	DHV
Gewichts- bereich		Startgewicht des Piloten	
Gurtzeug	Seedwings	Rettungsgerät	
Verletzungen Pilot	Tödl. Kopf-/Innere Verletzungen	Verletzungen Passagier

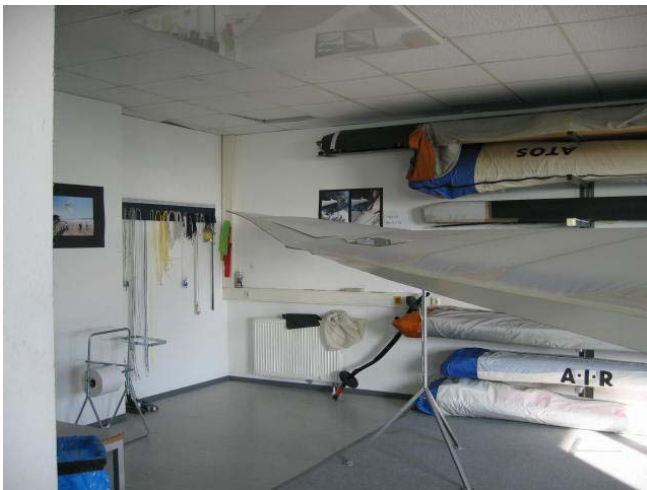
Richtig montiertes Flügelrohr

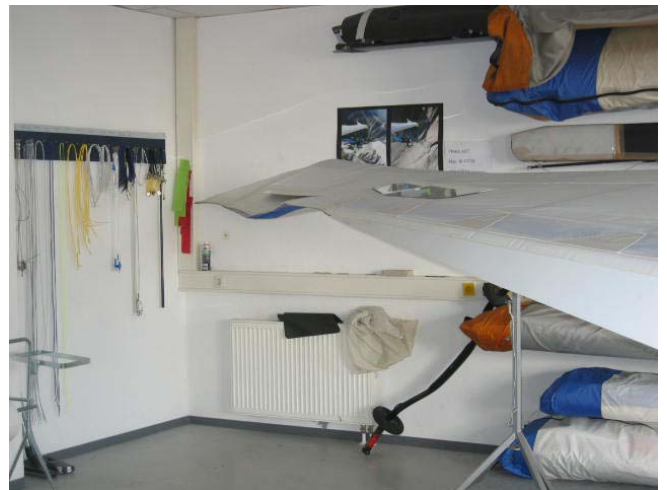
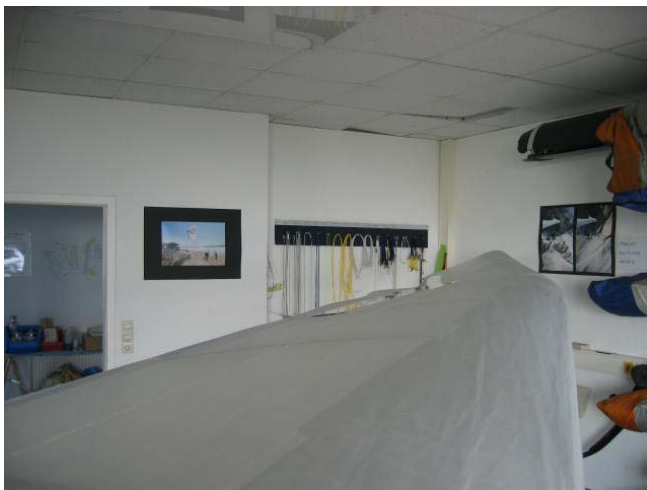
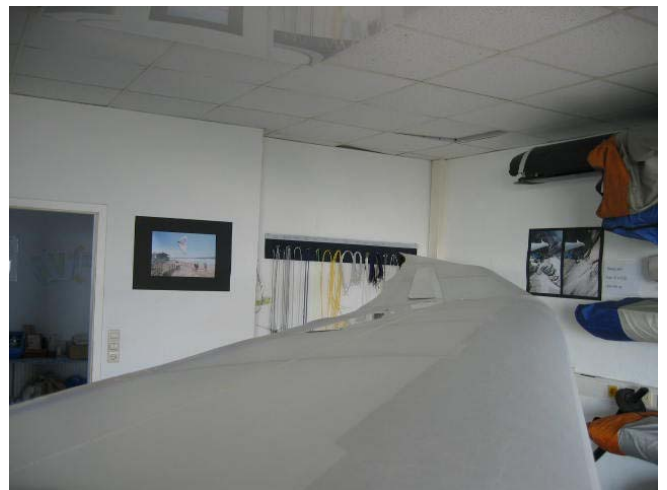
Um den Aufbau mit vertauschten Flügelrohren nachzuvollziehen wurde am 24.10.08 beim Hersteller ein baugleiches Fluggerät aufgebaut. Dabei zeigte sich, dass bereits beim Einstecken der Flügelrohre der Kohlefasereinschub zur Versteifung der Flügelvorderkante nicht mehr sauber auf Rohr und Rippen anliegt. Die Klettretterung des Einschubs kann nicht mehr sauber aufgebracht werden. Zur Spannung des Segels mittels des an der Flügelhase angebrachten Flaschenzuges ist deutlich erhöhter Kraftaufwand nötig. Die Endkante der am Flügelrohr angebrachten Rippen Nr. 9 und 10 sowie des Randbogens befinden sich ca. 21, 27 bzw. 35 cm tiefer als bei korrekter Montage. Dies entspricht einer Schräkungsänderung an Rippe 8 und 9 von ca. -16° bzw. -23° zur korrekten Montage. Die Segelhinterkante weist keinen V-Knick mehr auf sondern setzt sich nach einem Sprung von ca. 13 cm in gerader Linie nach außen fort. Das Obersegel weist im Bereich des Versatzes deutliche Falten auf. Die auf dem Segel liegende Steuerklappe liegt nicht mehr plan auf dem Segel auf, der Abstand zwischen Segel und Klappe beträgt in der Mitte der Klappe ca. 8 cm.

Vertauscht montiertes Flügelrohr

Bei vertauscht montieren Flügelrohren am A-I-R Atos VQ und der dadurch verursachten hohen negativen Schränkung des Außenflügels kann von einem deutlich instabilen Flugverhalten um die Nickachse ausgegangen werden.

Die Farbmarkierungen für Rechts (Grün) und Links (Rot) werden zusätzlich am Holm angebracht, so dass bei korrekter Montage Markierungen gleicher Farbe gegenüberliegen.

Zusätzlich werden die Flügelrohre mit „Left“ und „Right“ beschriftet.

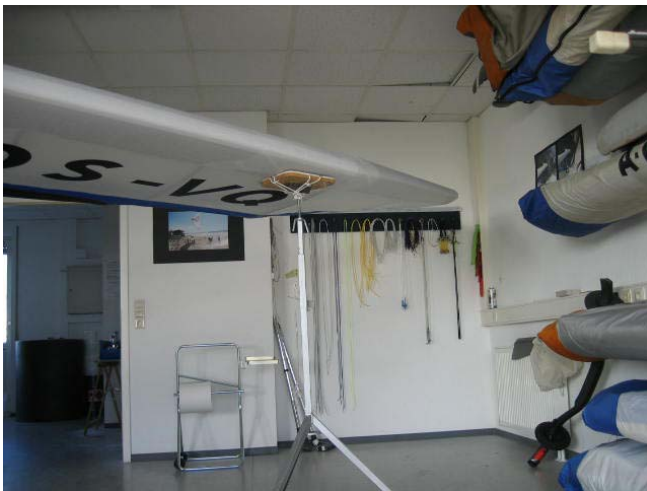
Richtig montiertes Flügelrohr

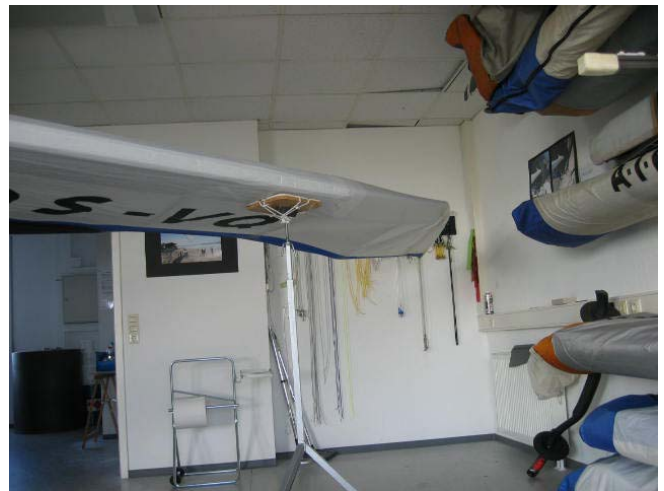
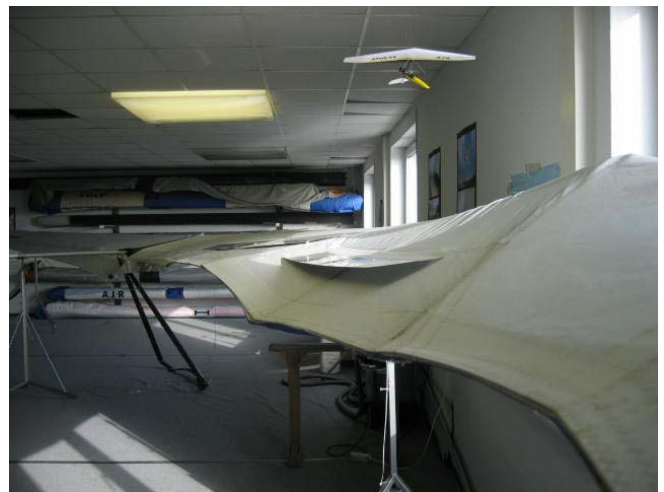
Vertauscht montiertes Flügelrohr
