Unfallbericht des Deutschen Hängegleiterverbandes vom 27.10.09

Datum	15.10.09	Uhrzeit:	11:15
Land	Italien	Fluggelände	Bassano, Monte Grappa
Pilot	Gerhard H., 58-Jähriger Deutscher, GS-A-Lizenz seit 2007		
Gerät GS <input checked="" type="checkbox"/> HG <input type="checkbox"/>	Icaro Cyber 2 M, LTF 1	Prüfstelle	DHV
Gewichtsbereich	80-105 kg	Startgewicht des Piloten	-
Gurtzeug	Sup Air X-Alps	Rettungsgerät	WOC Blitz L
Verletzungen Pilot	Tödliche Kopfverletzungen, Polytrauma	Verletzungen Passagier	-

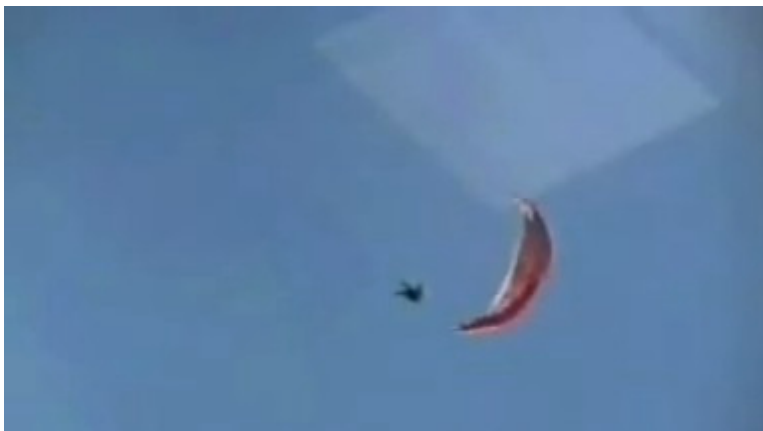
Die Strömung reißt ab und die Kappe kippt nach hinten weg. Beginnende Entleerung der Kappe an den Flügelen.

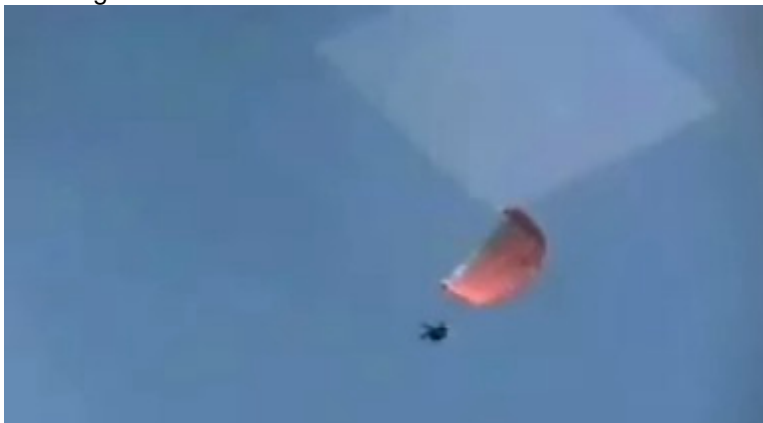
Der Pilot pendelt nun unter die Kappe und beginnt, viel zu früh, die Bremsen freizugeben.

- Kommt es am Gleitschirm zum beidseitigen Strömungsabriss (Stall), besteht die größte Gefahr darin, die Bremsen freizugeben, wenn sich die Kappe hinter dem Piloten befindet. Bedingt durch den nachfolgenden Pendelausschlag kann der Schirm, wie bei vorliegendem Unfall, bis unter den Piloten schießen. Ein Freigeben der heruntergezogenen Bremsen darf erst dann erfolgen, wenn der Pilot sich wieder unter der Kappe befindet.

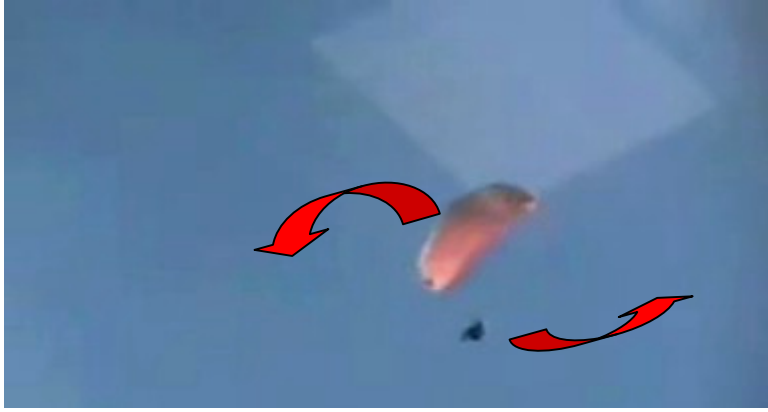
Die Kappe ist jetzt wieder vollständig offen, kommt von hinten über den Piloten und hat maximalen Schwung nach vorne. Der Pilot bewegt sich dagegen weiter nach hinten. Beide Bremsen sind freigegeben.

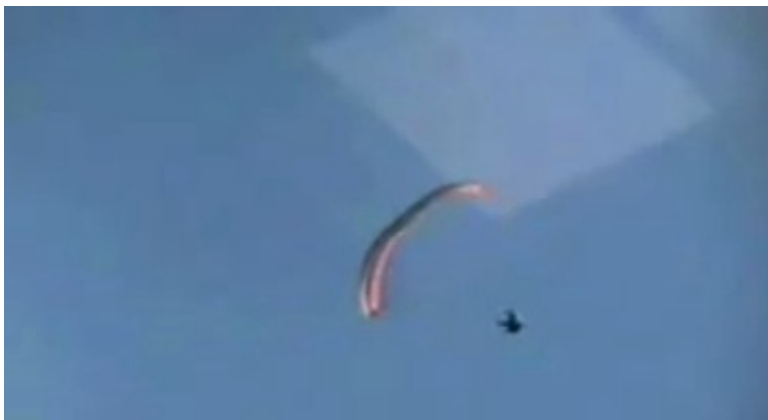
Der Schirm schießt nun dynamisch nach vorne. Das Vorschießen wird in dieser Situation zusätzlich begünstigt

- dadurch dass der Pilot weiterhin nach hinten/oben pendelt
- dadurch, dass die Kappe vollständig offen ist und sich so die Strömung sehr rasch über die gesamte Spannweite aufbauen kann.

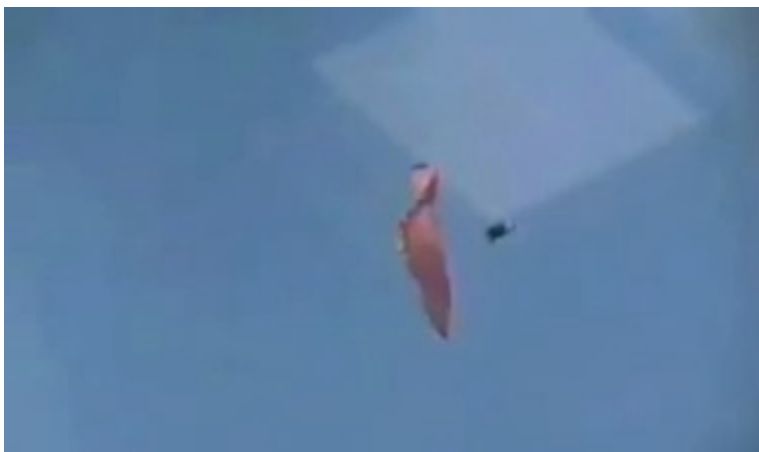
Die Kappe schießt extrem weit vor und kollabiert. Pilot und Kappe bewegen sich jetzt aufeinander zu..

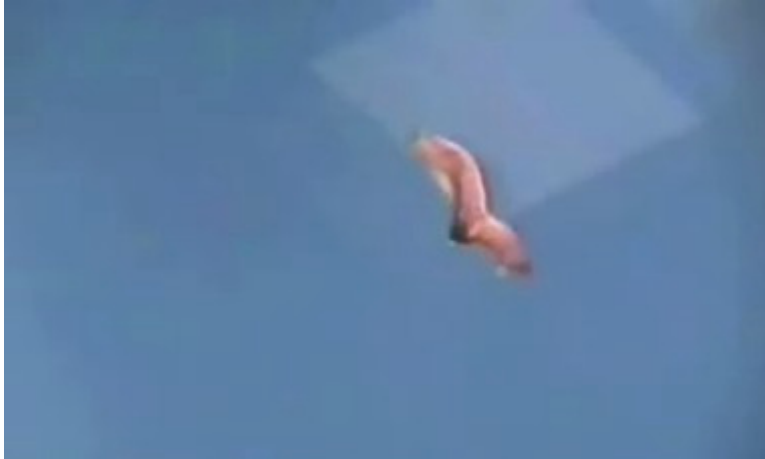
....bis zum Sturz ins Segel...

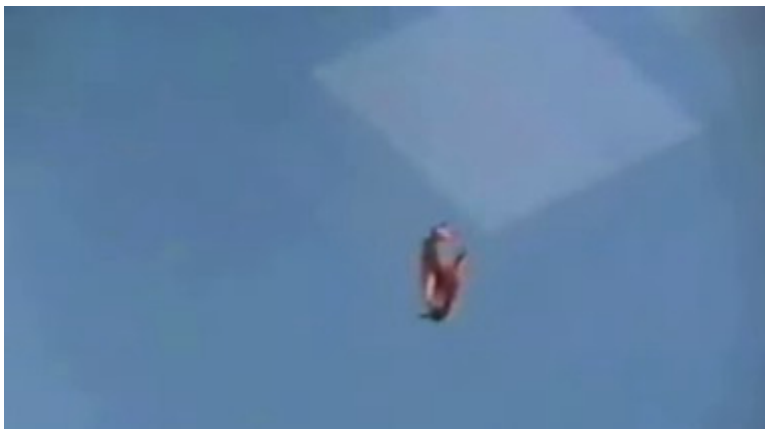
...und dem nachfolgenden Absturz mit dem in der Kappe gefangenen Piloten.
