Unfallbericht des Deutschen Hängegleiterverbandes vom 9.01.2011

Datum	18.12.2010	Uhrzeit:	15:15
Land	Deutschland	Fluggelände	Brauneck
Pilot	32-jähriger Deutscher, GS-A-Lizenz seit 2004. Erfahrener Acro-Pilot.		
Gerät GS <input checked="" type="checkbox"/> HG <input type="checkbox"/>	U-Turn Thriller 20 qm, spezieller Acroschirm	Prüfstelle	Keine Musterprüfung
Gewichtsbereich	90-120 kg	Startgewicht des Piloten	
Gurtzeug	Ava Sport Acro mit Schaumprotektor und 2 unter dem Sitz angebrachten Rettungsgeräte-Containern	Rettungsgerät	1. Team 5 Orange ST, steuerbar 2. Independence Seven Up L, nicht steuerbar
Verletzungen Pilot	tödlich	Verletzungen Passagier	-

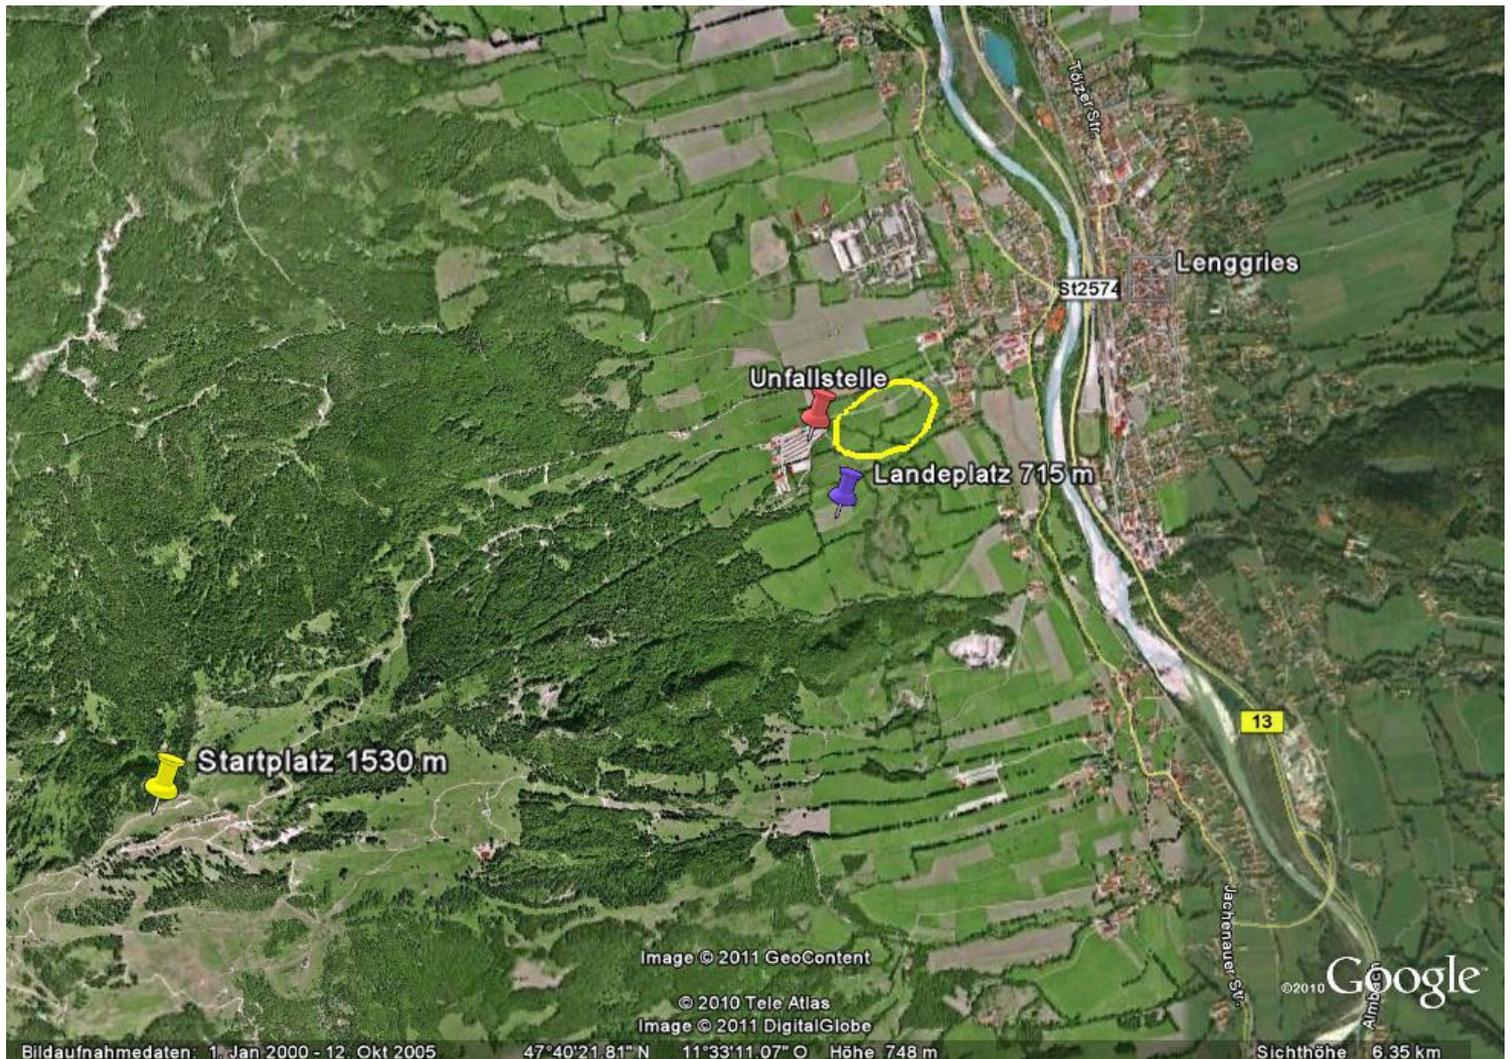
Abbildung 1: Das Fluggelände Brauneck, mit Start-, Landeplatz und Unfallstelle. Mit dem gelben Kreis ist der Bereich markiert, der vom Geländehalter für Acro-Manöver ausgewiesen worden ist. Nur im Luftraum oberhalb dieses Bereichs sollten Acro-Manöver durchgeführt werden, weil hier eine Behinderung/Gefährdung anderer, den Landeplatz anfliegenden Piloten sowie von Personen am Boden ausgeschlossen ist.

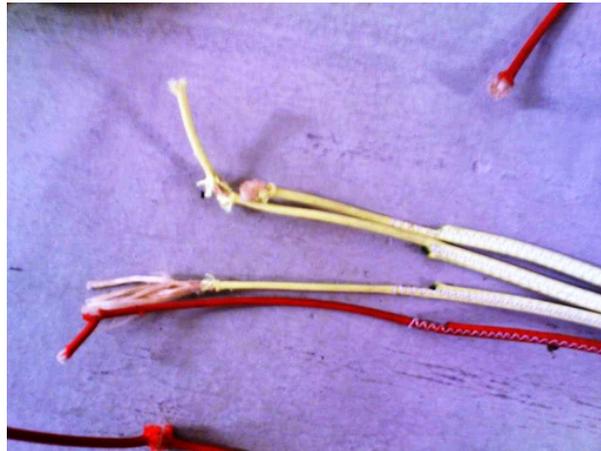
Der Gleitschirm befand sich in einem sehr guten, relativ neuwertigem Zustand. An der Kappe gab es keine Spuren oder Beschädigungen, die auf einen Materialbruch als Unfallursache hingewiesen hätten. Die Leinen waren bei der Bergung des Verunglückten mit verschiedenen Schneidwerkzeugen zerschnitten worden, was zu einem jeweils sehr unterschiedlichem Schnittbild führte. Glatt durchgeschnittene Leinen (scharfes Messer) einerseits und stark aufgeraute Schnittstellen andererseits, die nach Angaben der Bergwacht, von einer Helferin mit einer Haushaltsschere bearbeitet worden waren. Bilder der verschiedenen Schnittstellen wurden Fachleuten vorgelegt. Alle waren sich einig, dass es sich hierbei um Schnitte mit einem stumpfen Schneidwerkzeug und nicht um durch Überlastung bebrochene Leinen handelte.

Abbildung 2: Stark ausgefaserte Schnittstellen an einem Teil der Beileinung. Bei einem Überlastungsbruch wären die Aramid-Leinen an ihrer schwächsten Stelle, direkt oberhalb der Vernähung, gerissen und nicht an den in dem Bild gezeigten Stellen.

Die Beileinung der rechten Seite des Unfallschirms war so vollständig erhalten, dass durch die Untersuchung ein Überlastungsbruch von Leinen mit an Sicherheit grenzender Wahrscheinlichkeit ausgeschlossen werden kann. Ein Teil der Beileinung der linken Gleitschirmseite war jedoch nicht mehr auffindbar. Die abgeschnittenen Leinen und Teile des linken Tragegurts sind bei der Bergung entfernt worden. Es konnte deshalb nicht lückenlos untersucht werden, ob an der Beileinung der linken Gleitschirmseite möglicherweise ein Leinenbruch durch Überlastung aufgetreten war. Die vorhandene Restbeileinung gab diesbezüglich jedoch keine Anhaltspunkte. Auf Bitte des DHV hat der Leiter der Bergwacht Lenggries seine als Ersthelfer beim Unfall anwesenden Kameraden befragt. Diese konnten sich nicht daran erinnern, gerissene Leinen an dem Gleitschirm bemerkt zu haben. Auch den anderen befragten Unfallzeugen war diesbezüglich nichts aufgefallen.

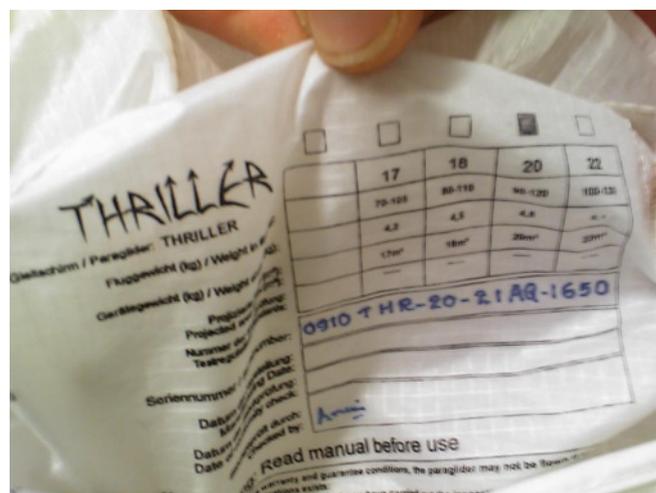
Abbildung 3: Label (Typenschild) des Unfallschirms

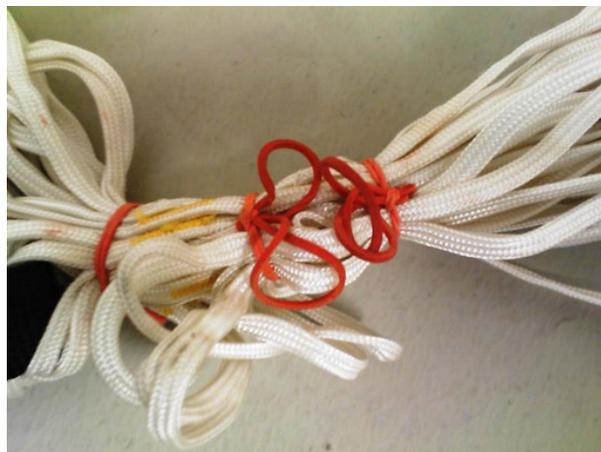
Es wurde jedoch ein Beweis dafür gefunden, dass sich der Öffnungsvorgang nach dem Strecken der Fangleinen nicht fortgesetzt hat.

Der Pilot musste einige Wochen vor dem Unfall den Rettungsschirm Orange ST auslösen, weil eine Kunstflugfigur außer Kontrolle geraten war. Anschließend hatte er den Retter selbst gepackt und ins Gurtzeug eingebaut. Wahrscheinlich, weil die Klett-Abdeckungen zur Aufnahme der Rettungsgeräte-Verbindungsleine am Gurtzeug zu schmal war, fixierte er die Fangleinenbündel direkt oberhalb der beiden Tragegurten (Verbindungsleinen) zusammen und zwar mittels verknoteter Haushaltsgummibändern (siehe Abbildung 4). Diese Fixierungen waren noch unbeschädigt. Wäre beim Öffnungsvorgang Zug auf diese Fangleinenfixierung gekommen, hätten die Gummis bereits bei geringer Krafteinwirkung reißen müssen. Dies war jedoch nicht der Fall.

Abbildung 4: Unbeschädigte Fixierung der beiden Fangleinenbündel unmittelbar oberhalb der Tragegurte des Rettungsgerätes Orange ST.

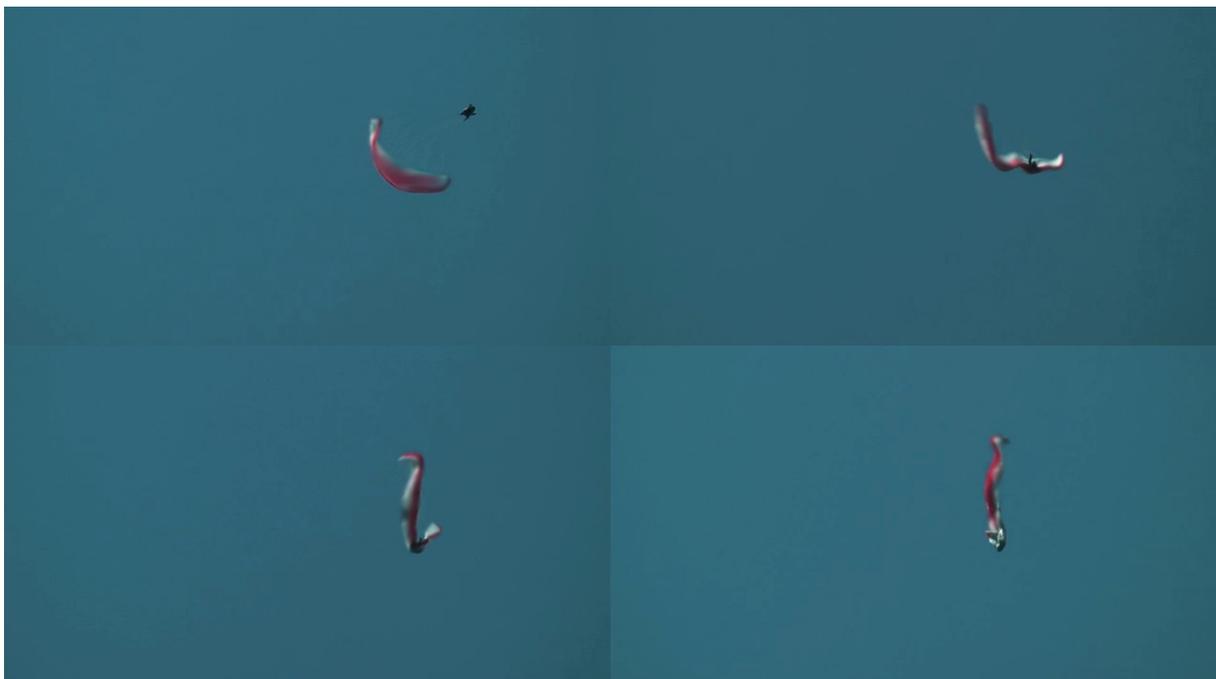
Zur Ursache des Sturzes in die Kappe wurden zwei weltweit anerkannt Acro-Spezialisten befragt. Diese halten einen Flugfehler bei der Ausleitung des Manövers für wahrscheinlich. Die Augenzeugen hatten einen letzten, deutlich langsameren Tumbling gesehen und dann ein Zusammenfallen des Schirmes ähnlich einem Fullstall, in dem Moment, als sich der Pilot leicht seitlich und annähernd senkrecht über der Kappe befand. Die befragten Spezialisten führen dieses Verhalten darauf zurück, dass der Pilot zur Ausleitung wahrscheinlich zu früh angebremst hat und der Gleitschirm dadurch in seiner Rotation stoppte, als er sich in der unteren Position befand.

Abbildungen 5-8: Diese Bilder eines (anderen) asymmetrischen Sturzes in die Kappe verdeutlichen den Unfallablauf und die zeitliche Abfolge. Oben links beginnt der Pilot Richtung Schirmkappe zu fallen, bis zur Kappenberührung (oben rechts) vergehen 0,7

Sekunden. In diesem Moment sahen die Augenzeugen, dass der erste Rettungsschirm ausgelöst wurde. Der wurde jedoch durch den innerhalb weiterer 0,3 Sekunden asymmetrisch hochsteigenden größeren Flügelteil (unten links) eingefangen und konnte in dem Gewirr aus Tuch und Leinen nicht öffnen. Augenblicke später (unten rechts) ist der Pilot vollständig in die Kappe eingehüllt und stürzt mit hoher Geschwindigkeit Richtung Boden.
