## Unfallbericht des Deutschen Hängegleiterverbandes vom 4.02.2011

<b>Datum</b>	18.7.2010	<b>Uhrzeit:</b>	21:20
<b>Land</b>	Dänemark	<b>Fluggelände</b>	Lökken/Lygnby, Dänische Westküste, Küstensoaring
<b>Pilot</b>	M, 42 Jahre, erfahrener Pilot, GS-Lizenz seit 1995, GS-Fluglehrer, Flugschulleiter		
<b>Gerät</b> GS <input checked="" type="checkbox"/> HG <input type="checkbox"/>	Skywalk Cayenne L, LTF 2 GH; Stückprüfung 8/2003, letzte Nachprüfung 4/2007	<b>Prüfstelle</b>	DHV
<b>Gewichtsbereich</b>	105-130 kg	<b>Startgewicht des Piloten</b>	Ca. 130 kg
<b>Gurtzeug</b>	-	<b>Rettungsgerät</b>	-
<b>Verletzungen Pilot</b>	tödlich	<b>Verletzungen Passagier</b>	-

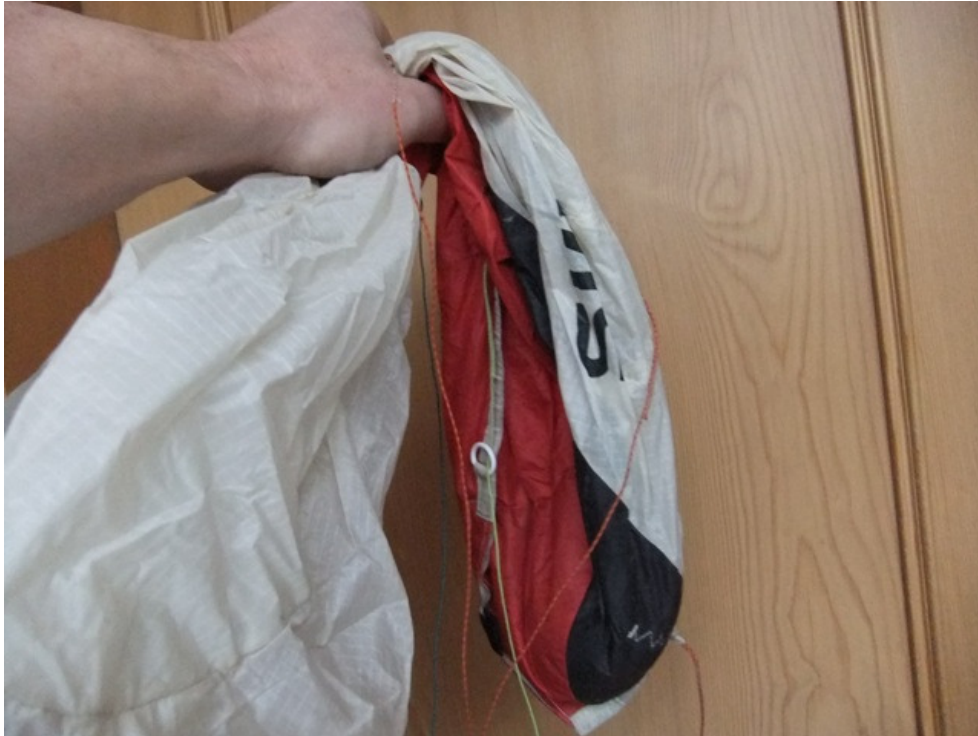
Bereits bei der Untersuchung des Schirmes durch einen Beauftragten des dänischen Verbandes wurde festgestellt, dass sich größere Mengen Sand im rechten Stabilo des Gerätes befanden. Im Untersuchungsbericht ist von 2-3 kg die Rede. Der DHV hat die Gewichtsunterschied des Unfallgerätes mit dem eingelagerten Mustergerät mit 2,6 kg gemessen. Der mit Sand gefüllte rechte Stabilo des Schirmes brachte 1,6 kg auf die Waage, zum Vergleich, der linke, in dem sich nur sehr wenig Sand befand, 200 g.

*Abbildung 1: Der rechte Stabilo des Unfallgerätes. In diesem befanden sich etwa 1,5 kg Sand.*

Es kann deshalb davon ausgegangen werden, dass sich im rechten Stabilo des Schirmes während des Unfallfluges zwischen 1,6 kg (Messung DHV) und 2-3 kg (Angabe dänischer Verband) Sand befunden haben.

Gleitschirmpiloten, die auch an der Küste, an Dünen oder in sonstigem sandigem Gelände fliegen, sollten sich dieser Gefahr bewusst sein. Es ist wichtig, es nicht dazu kommen zu lassen, dass sich eine nennenswerte Menge Sand im Stabilo ansammelt. Der Schirm sollte regelmäßig vom Sand befreit werden.

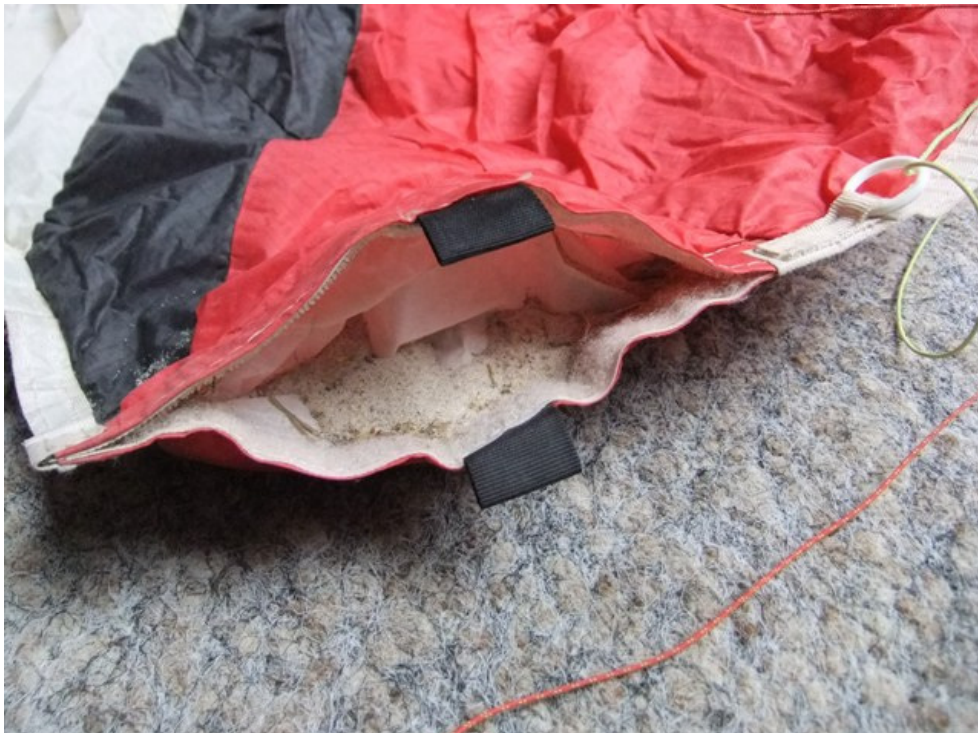
*Abbildung 2: Über die Klett-Öffnung im Stabi hätte der Sand sehr einfach entfernt werden können.*

Um das Ablassen von im Stabulo angesammelten Sand zu erleichtern, wäre es wünschenswert, dass jeder Gleitschirm in diesem Bereich mit einer verschließbaren Öffnung ausgestattet ist (siehe Abbildung 2). Speziell bei Gleitschirmen mit geschlossenen äußeren Zellen, ist ein Entfernen von Sand aus dem Stabulo nur über die Crossports im Inneren der Kappe sehr mühsam und zeitaufwändig.

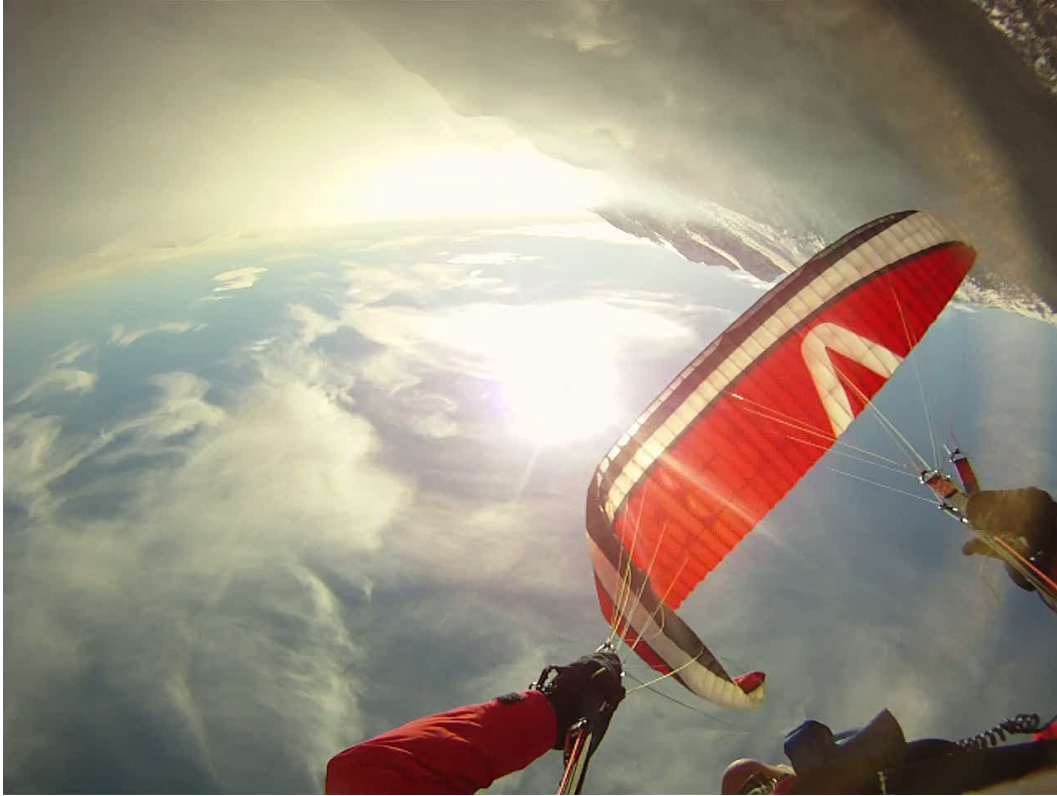
Ganz anders das Geräteverhalten bei Wing Overs, dem Manöver, das der verunglückte Pilot während seines Unfallfluges mehrfach durchgeführt hatte. Bereits bei mäßigen Schräglagen entlastete die rechte Seite, wenn diese die Kurvenaußenseite war und klappte ein. Der sandgefüllte Stabilo verhängte sich jedes Mal massiv mit den Leinen des Außenflügels. Der Schirm drehte unmittelbar und sehr rasch in Verhänger-Richtung. Der Testpilot musste sofort aktiv eingreifen, um einen unkontrollierten Spiralsturz zu verhindern.

Dieses Verhalten war reproduzierbar und zeigte sich bei jedem Wing Over und stets nur auf der rechten Seite. (Siehe Videos Testflug 1 und Testflug 2)

*Abbildung 3: Einklappen der kurvenäußeren Seite des Unfallschirmes bei einem Wing Over.*

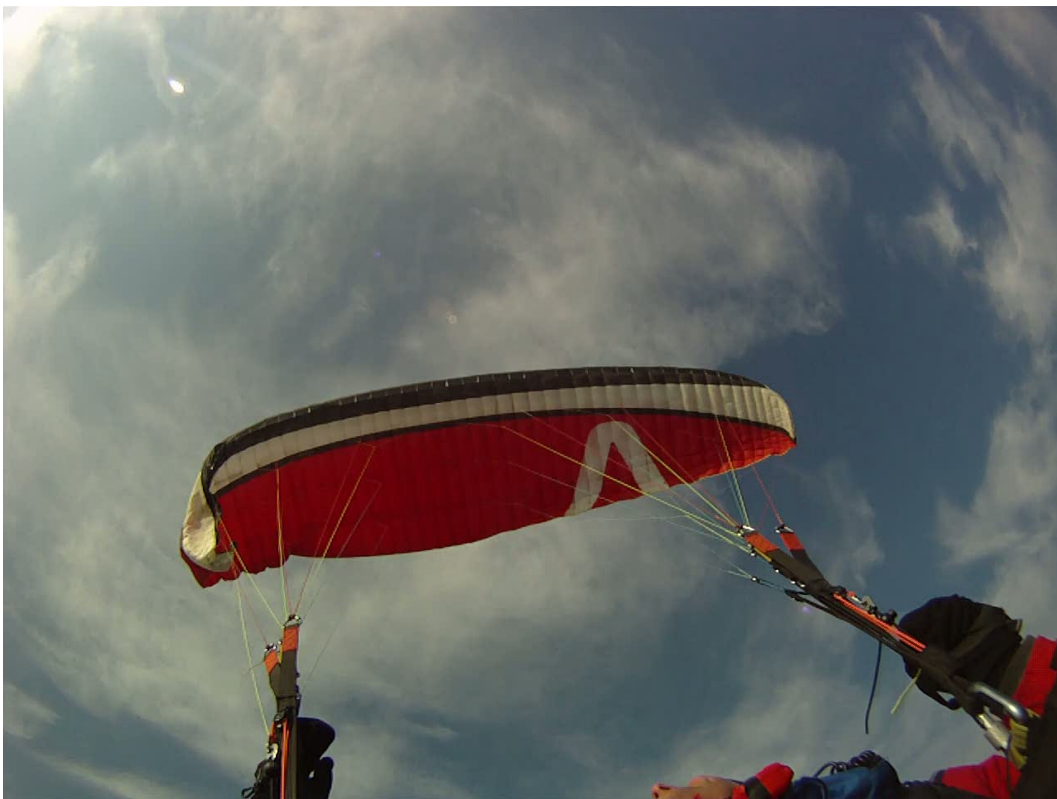
*Abbildung 4: Der rechte Stabilo verhängt sich mit den Leinen des Außenflügels, der Schirm dreht sofort zur verhängten Seite.*

Bei den Flugtests des DHV zeigte sich eine stark ausgeprägte Tendenz des Unfallgerätes, bei Wing Overs bereits mit mäßiger Schräglage, auf der rechten (sandbefüllten) Seite einzuklappen und schwer lösbar zu verhängen.

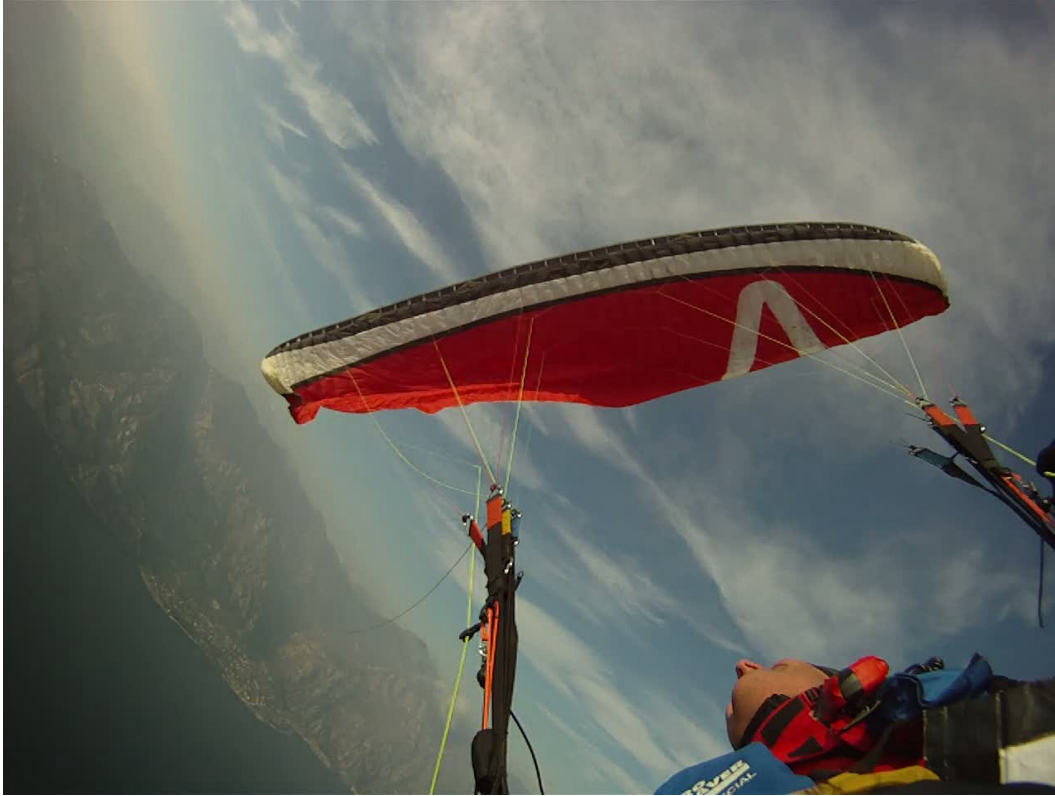
Abbildung 5: Der Testpilot muss massiv aktiv eingreifen, um den Verhänger zu lösen und die schnelle Drehbewegung zu stoppen.

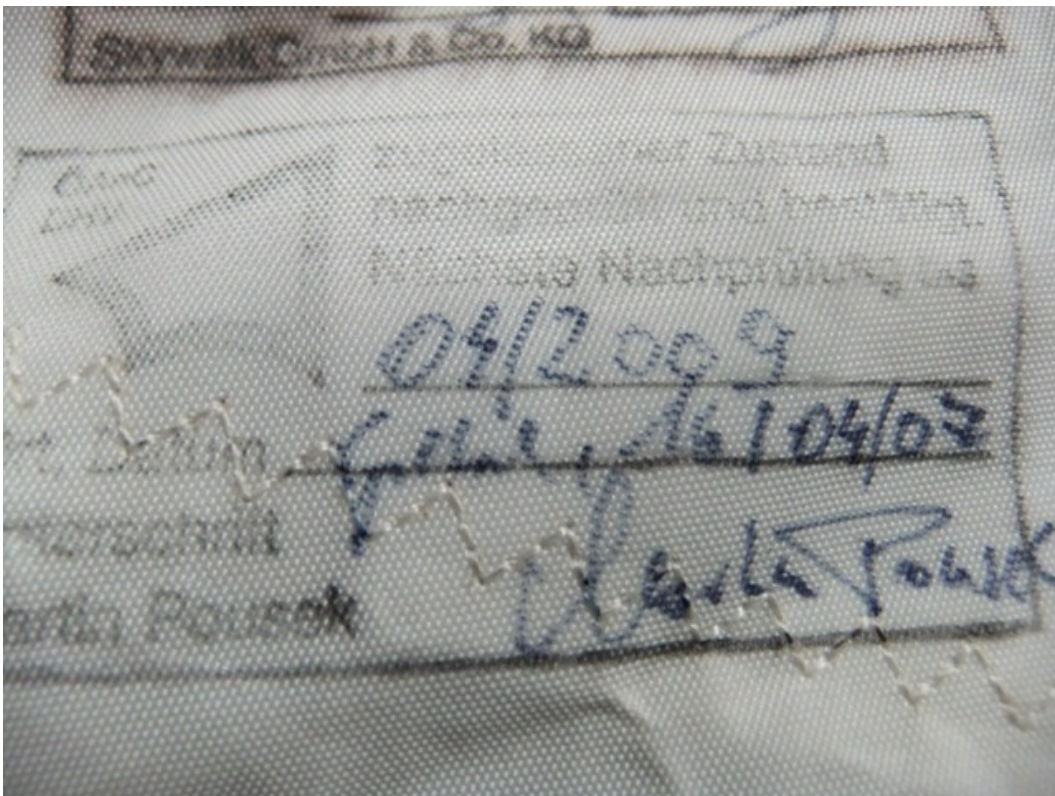
Abbildung 6: Nachprüfstempel auf dem Unfallgerät

Der Gleitschirm war im April 2007 zuletzt nachgeprüft worden, mit Gültigkeit bis April 2009. Eine weitere Nachprüfung ist auf dem Gerät nicht dokumentiert. Ob der Pilot, als Halter des Gerätes, eine weitere Nachprüfung selbst durchgeführt hat, ist nicht bekannt. Die Überprüfung des Gleitschirms durch den Hersteller hat keinen Anhaltspunkt dafür ergeben, dass das Gerät beim Unfallflug, abgesehen von der Sandeinlagerung, fluguntauglich war.
