## Unfallbericht des Deutschen Hängegleiterverbandes vom 19.04.2010

<b>Datum</b>	05.04.2010	<b>Uhrzeit:</b>	ca. 18:50
<b>Land</b>	Deutschland	<b>Fluggelände</b>	Walberla, Bayern
<b>Pilot A</b>	55 Jahre, A-Lizenz, Pilot fliegt seit 2/2004		
<b>Pilot B</b>	47 Jahre, B-Lizenz, Pilot fliegt seit 10/2005		
<b>Gerät A</b> GS <input checked="" type="checkbox"/> HG	Gin Gliders Oasis M, LTF 1-2 Stückprüfung 12/2002	<b>Prüfstelle</b>	DHV
<b>Gerät B</b> GS <input checked="" type="checkbox"/> HG	Swing Mistral 5.26, LTF 1-2 Stückprüfung 03/2008	<b>Prüfstelle</b>	DHV
<b>Gurtzeug A</b>	UP Action LX	<b>Gurtzeug B</b>	Firebird
<b>Rettungsgerät A</b>		<b>Rettungsgerät B</b>	Independence Joker 22
<b>Verletzungen Pilot A</b>	tödlich	<b>Verletzungen Pilot B</b>	leichte Verletzungen

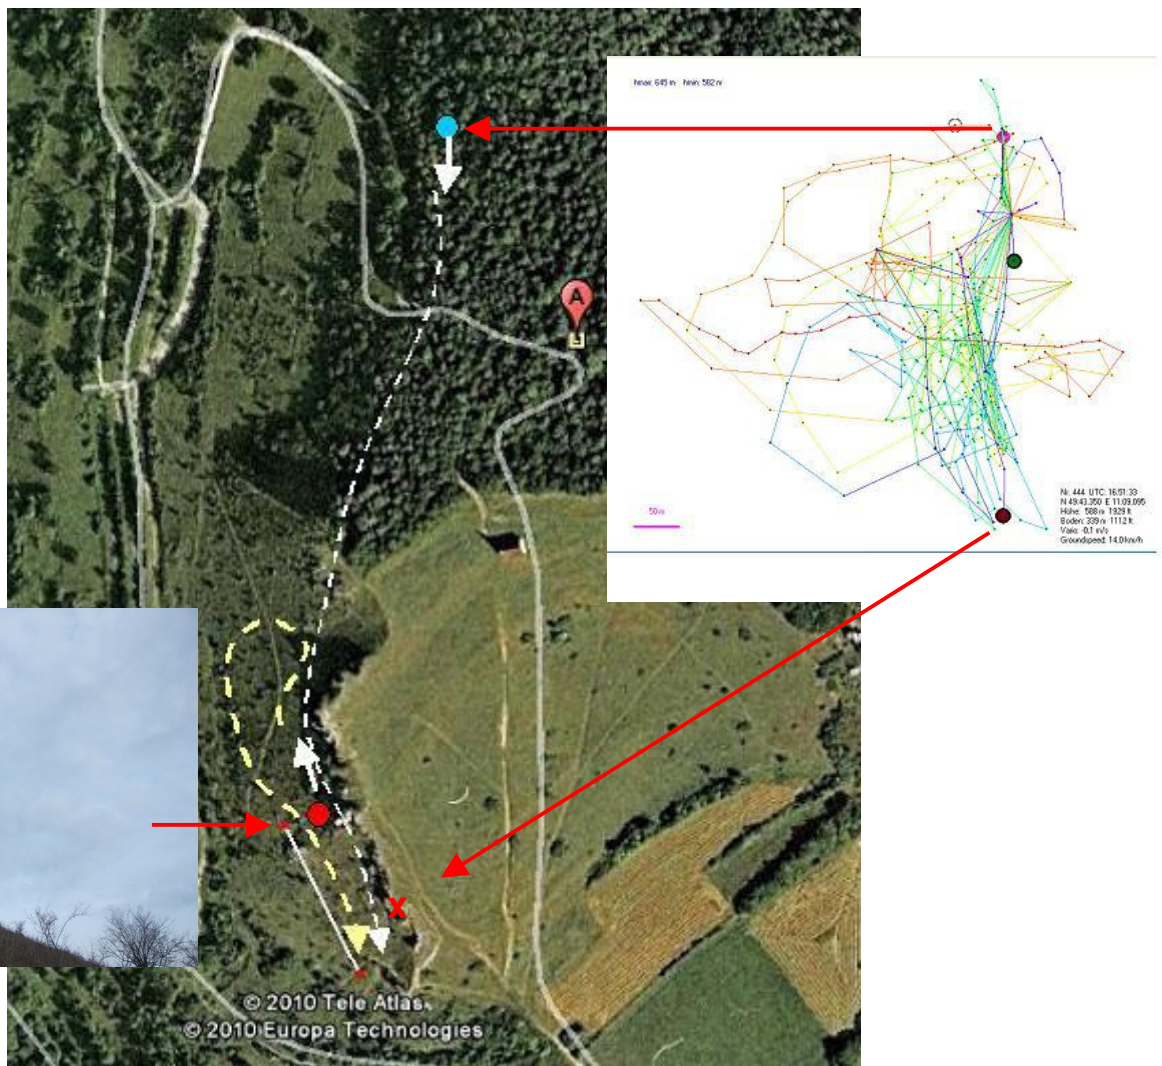
Innerhalb der 60 Sekunden zwischen beiden Bildern hat Pilot A seine Flugrichtung um 180° geändert. (siehe Abbildung 2)

Abbildung 2: Die Situation 60 Sekunden vor der Kollision. Gemäß GPS-Aufzeichnung (kleine Grafik rechts) befand sich Pilot B zu diesem Zeitpunkt im nördlichsten Bereich des Aufwindbandes (blauer Punkt), mit Flugrichtung Süd. Er ist in der Folge nicht wesentlich von seinem Südkurs, stets entlang der Hangkante, abgewichen (weiße, gestrichelte Linie). Die Distanz zwischen der Position von Pilot B und der späteren Unfallposition (x) beträgt etwa 550 m. Pilot A befand sich (roter Punkt), etwa 100 m nördlich der späteren Unfallstelle (siehe kleines Bild links) Richtung Norden fliegend (gerader weißer Strich mit roten Endpunkten = 100m). Die gelbe, gestrichelte Linie gibt den vermuteten Flugweg von Pilot A wieder. Fakt ist, dass Pilot A innerhalb dieser 60 Sekunden eine 180°-Kehre gemacht haben muss, weil er zum Kollisionszeitpunkt Richtung Süden flog.

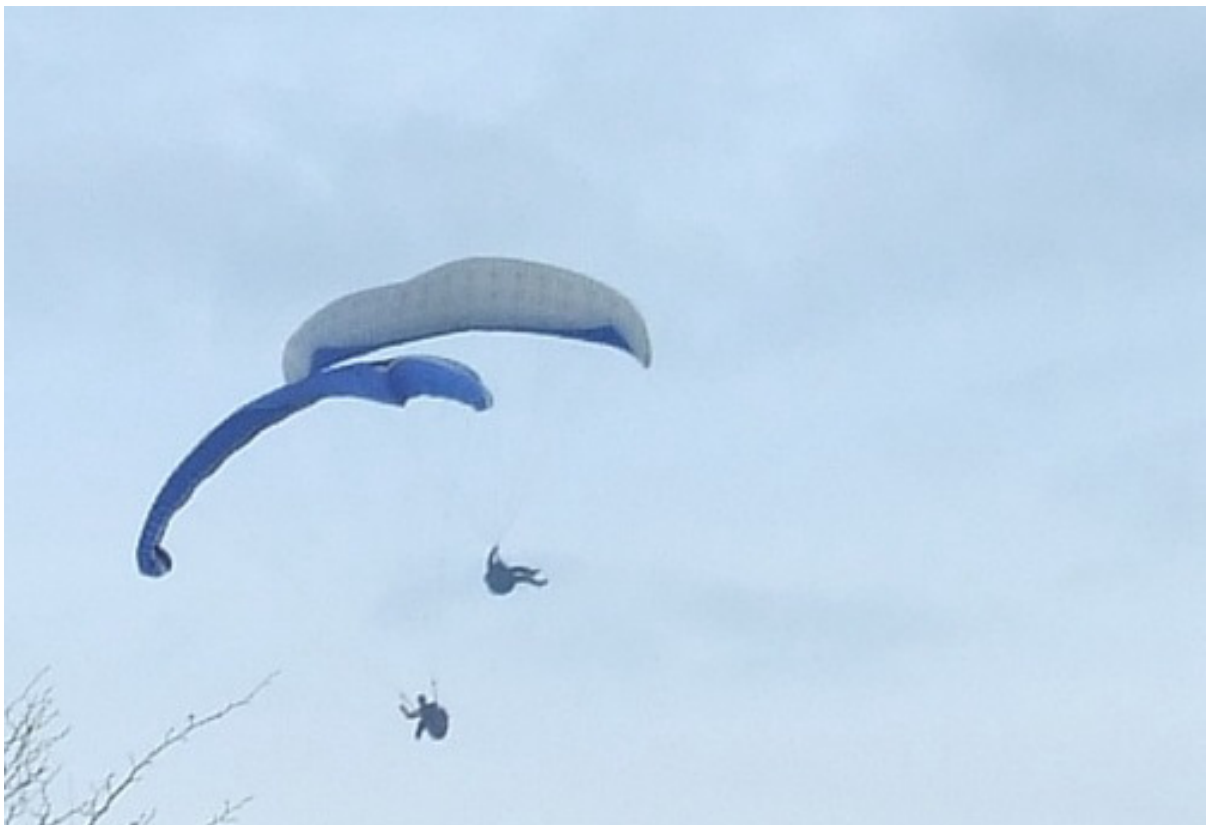
Abbildung 3: Dieses Bild wurde nach Angaben des Fotografen unmittelbar nach der ersten Berührung beider Gleitschirme gemacht. Es zeigt den weißen Gin Gliders Oasis von Pilot A hinter dem blauen Swing Mistral von Pilot B. Die starke Deformation an der Hinterkante des Mistral wurde wahrscheinlich durch einen Verhängen von Leinen beider Gleitschirme oder Kontakt des Gurtzeugs von Pilot A mit den Leinen des Mistral verursacht. Auch der Knick in der Kappe des weißen Oasis weist auf eine Verhängung mit dem voraus fliegenden Schirm hin.

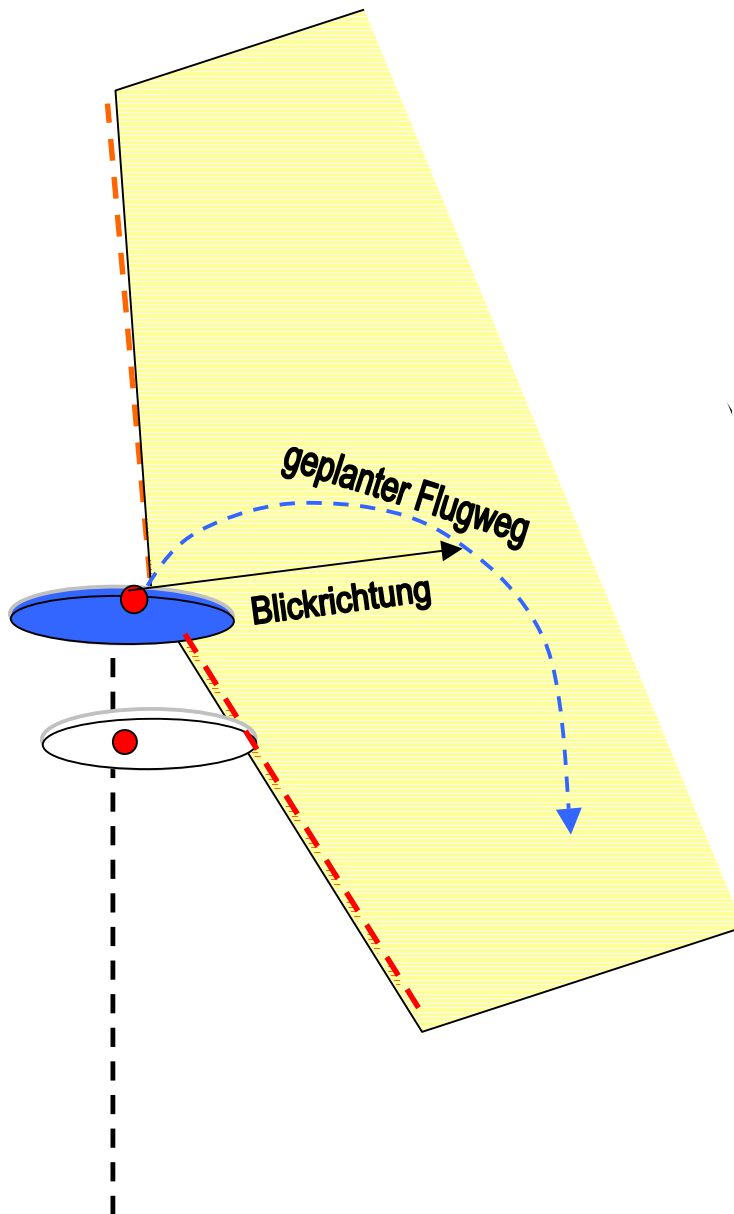
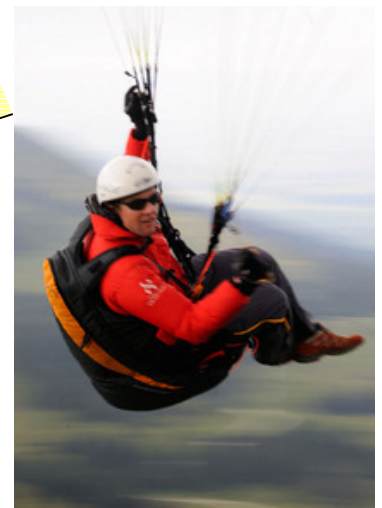
Abbildung 4: Blauer Schirm: Pilot B, weißer Schirm: Pilot A:  
Vor/Während des Einleitens der Rechtskurve blickt der Pilot „über die Schulter“ in Richtung des geplanten Flugwegs, um den Luftraum zu checken, in einem Winkel von  $70^\circ$ - $80^\circ$  zur momentanen Flugrichtung (siehe eingefügtes Foto). Bei einem Gesichtsfeldbereich von normalerweise gesamt  $150^\circ$ - $170^\circ$  (zu einer Seite  $75^\circ$ - $85^\circ$ ), erfasst er damit auch andere Fluggeräte, die sich in diesem Bereich von hinten/seitlich annähern. Ein direkt hinterher fliegender Gleitschirm könnte nicht gesehen werden, aber auch ein sich von rechts hinten/oben annähernder Schirm wäre sehr schwer erkennbar. Nach den Zeugenaussagen befand sich Pilot A mit seinem Körper ca. 4-5-m höher als Pilot B. Die Gleitschirmkappe von Pilot A war somit 11-12 m oberhalb der Position von Pilot B. Bei einem geschätzten horizontalen Abstand beider Gleitschirme von wahrscheinlich weniger als 10 m, war die Gleitschirmkappe von Pilot A mehr als  $45^\circ$  oberhalb von Pilot B. Dies ist im Grenzbereich dessen, was das Auge in vertikaler Richtung erfassen kann.

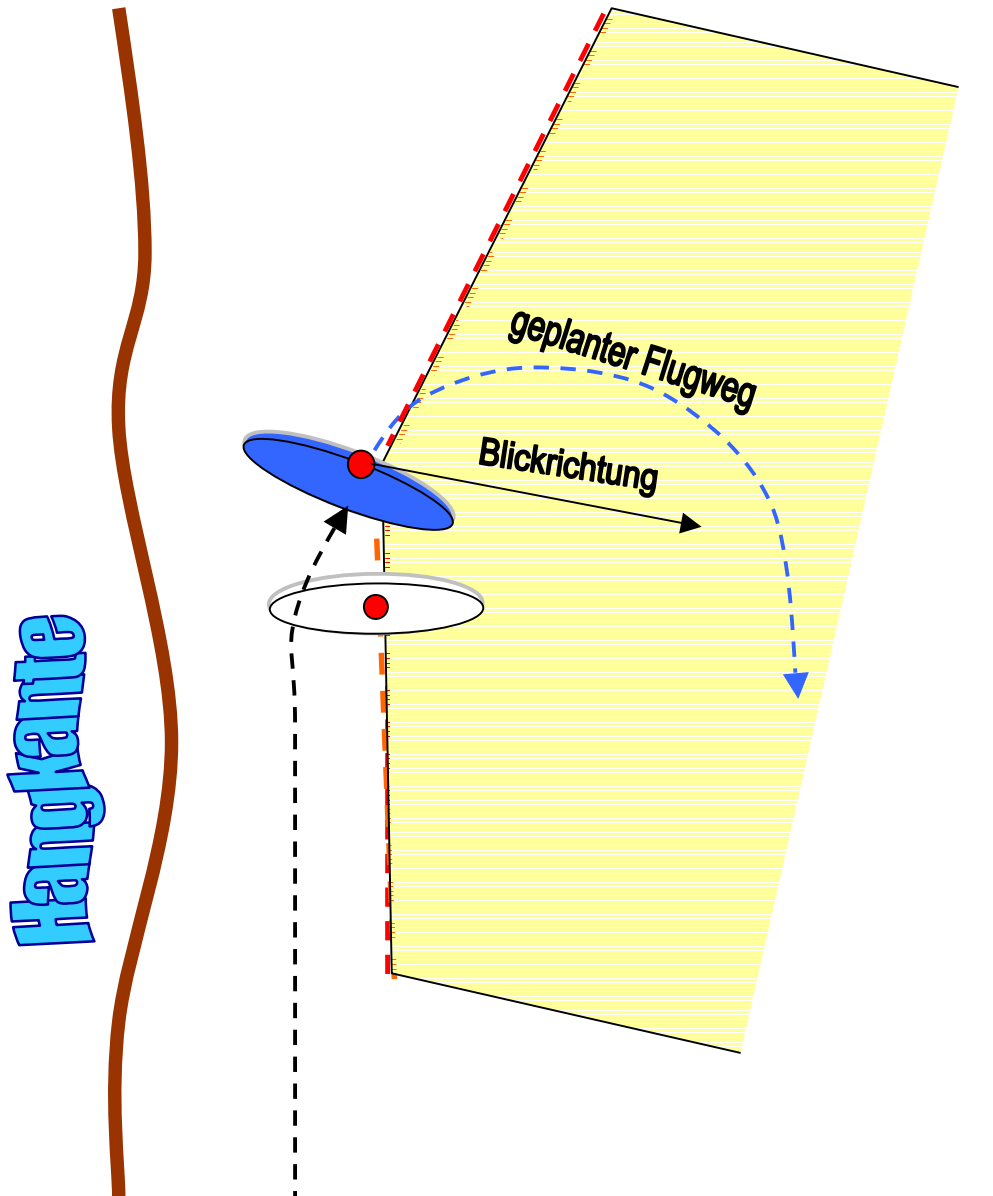
Abbildung 5: Blauer Schirm: Pilot B, weißer Schirm: Pilot A  
 Nach Angaben von Pilot B hat er den hinter sich befindlichen Gleitschirm unmittelbar nach Einleitung der Rechtskurve optisch wahrgenommen. Diese Angabe ist schlüssig, weil die Rechtskurve von Pilot B den nachfolgenden Schirm nun in seinen Sichtbereich gebracht hat. Es ist deshalb davon auszugehen, dass Pilot A's Gleitschirm sich, wie in der Abbildung, leicht rechts versetzt, hinter Pilot B befand.
