## Unfallbericht des Deutschen Hängegleiterverbandes vom 10.5.2011

| <b>Datum</b> | 26.2.2011 | <b>Uhrzeit:</b> | 12:30 |
| <b>Land</b> | Deutschland | <b>Fluggelände</b> | Schleppgelände<br>Marienheim, 17279<br>Lychen, Brandenburg |
| <b>Gerät</b><br><b>GS</b> <input checked="" type="checkbox"/> <b>HG</b> <input type="checkbox"/> | Swing Cirrus 4.24, DHV GS-01-1317-05, LTF 2-3 GH, Stückprüfung 4/2005 | <b>Prüfstelle</b> | DHV |

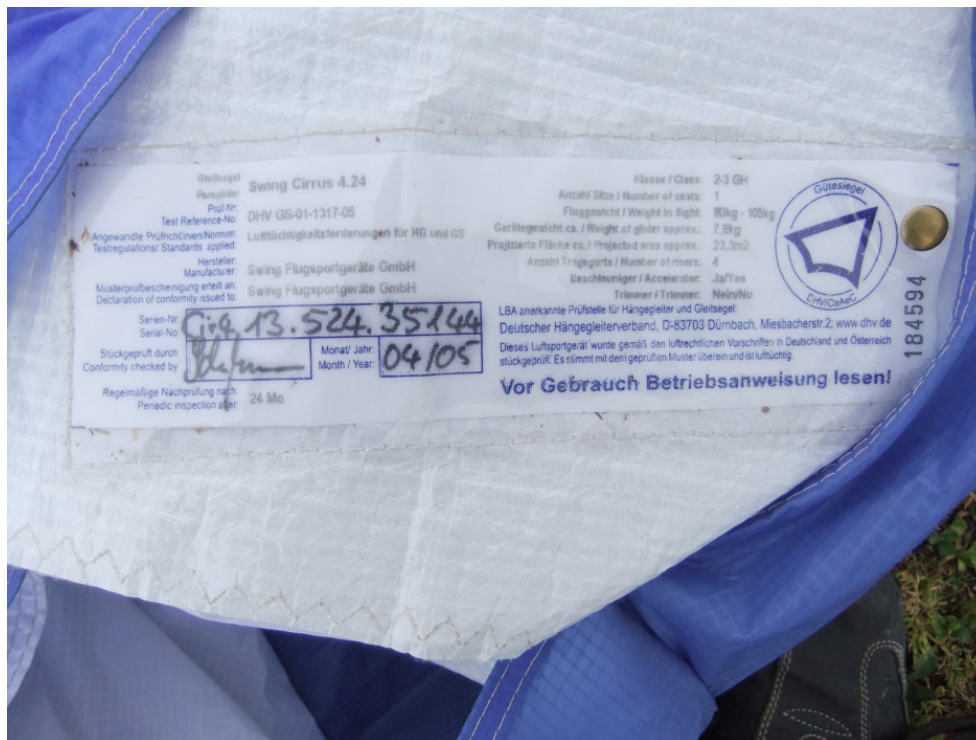
Abbildung 1: Die Musterprüfplakette des Unfallgerätes

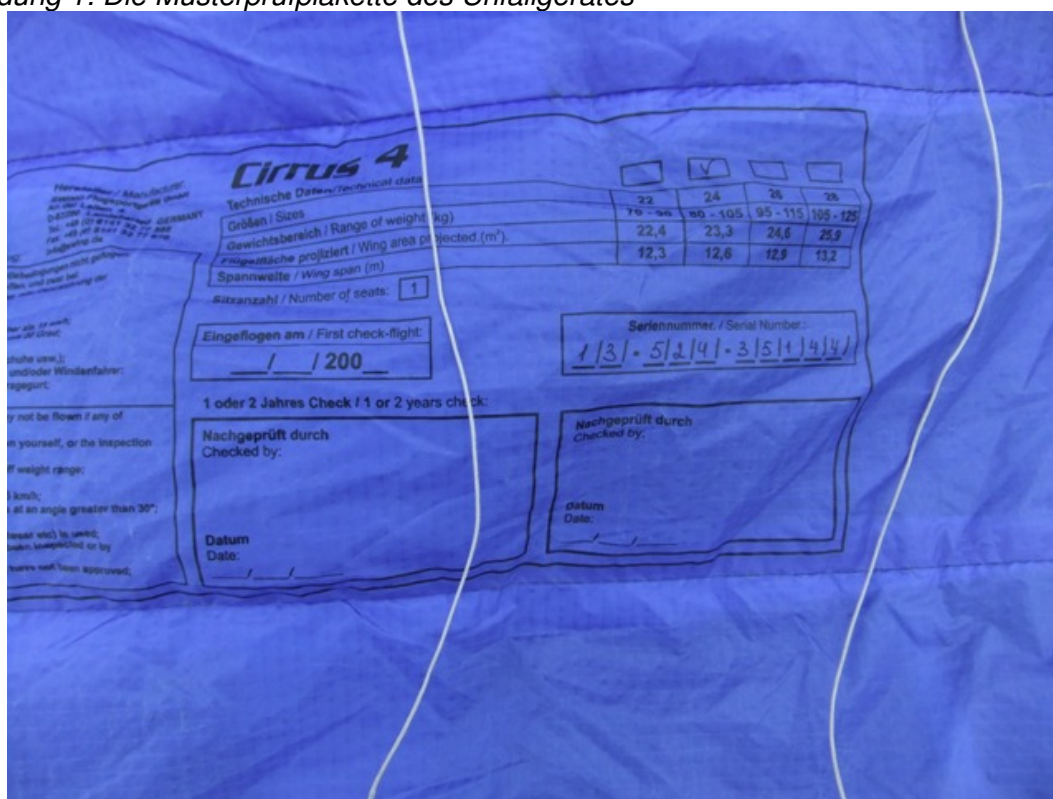
Der Swing Cirrus 4.24 war im April 2005 stückgeprüft worden. Er war deutlich gebraucht. Auf dem Gerät fand sich kein Hinweis darauf (Nachprüfstempel), dass die vom Hersteller im 2-jährigen Abstand vorgeschriebenen Nachprüfungen durchgeführt worden waren. Der Gleitschirm wurde vom DHV und vom Hersteller Swing vermessen. Die Vermessungen ergaben, dass

Abbildung 2: Das Typenschild des Unfallgerätes. In den für die Nachprüfungen vorgesehenen Feldern befindet sich keine Nachprüfbestätigung, auch nicht an anderen Stellen des Gleitschirms.

Die Nachprüfintervalle des Herstellers für das jeweilige Gerät sind einzuhalten. Im vorliegenden Fall wäre bei einer Nachprüfung die Vertrimmung und die Verkürzung der Steuerleinen aufgefallen und korrigiert worden.

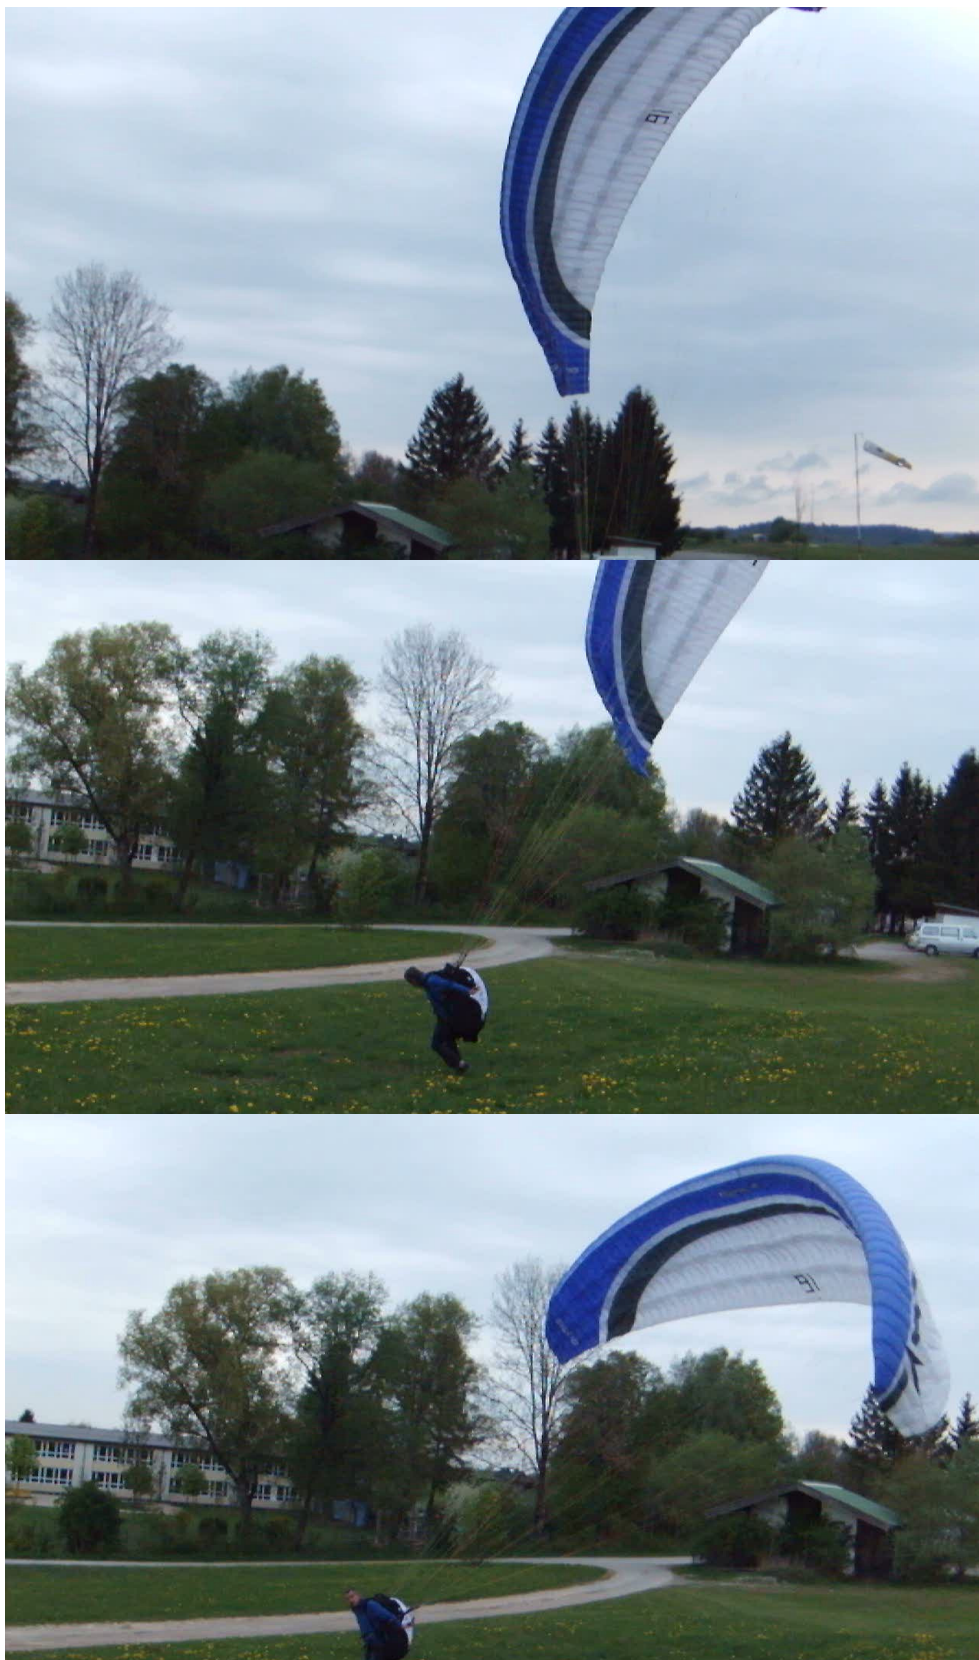
Vom DHV wurden der Unfallschirm und das eingelagerte Muster (von der Musterprüfung) in ihrem Startverhalten im flachen Startgelände verglichen. Im Gegensatz zum Mustergerät war das Aufziehen beim Unfallschirm schwergängiger. Es zeigte sich auch, dass das Unfallgerät eine ausgeprägte Tendenz aufwies, im Startlauf wieder hinter den Piloten abzukippen. Die verkürzten Steuerleinen hatten praktisch keinen „Leerweg“ mehr, die Hinterkante war, bei völlig gelösten Steuerleinen, gerade nicht angebremsst.

*Bildreihe 3: Startversuche des DHV mit dem Unfallgerät im flachen Gelände. Zunächst (oben) steigt der Schirm verzögert bis über den Piloten, um dann, im Startlauf (mitte, unten), wieder nach hinten zu kippen.*

Bei der Startleitertätigkeit sollte ein Verhalten, wie es im vorliegenden Fall zu den Startabbrüchen geführt hat (Schirm steigt bis knapp über den Piloten und fällt im Startlauf wieder nach hinten) als Alarmsignal für eine mögliche verstärkte Sackflugtendenz des Gleitschirms interpretiert und der Pilot darauf hingewiesen werden.

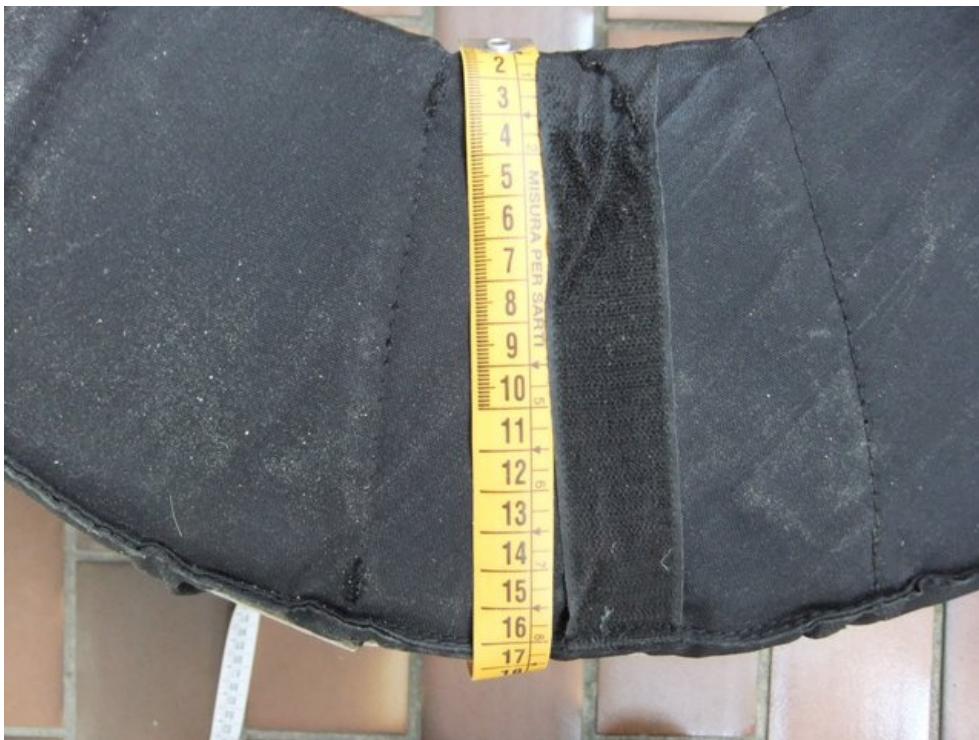
Die Musterprüfung des Gurtzeugs im Jahr 1995 erfolgte ohne (zu dieser Zeit nicht vorgeschriebenen) Rückenschutz. Im Unfallgurtzeug war ein Schaumprotektor eingebaut. Auf diesem befand sich keine Typenbezeichnung. Es handelt sich jedoch mit großer Wahrscheinlichkeit um den Bump' Air 17 von Sup Air, einem (zum Stückprüfdatum) frei kompatiblen Schaumprotektor von Sup Air mit der Musterprüfnummer DHV GSP-0010-00. Der Rückenschutz war an mehreren Nähten aufgeplatzt, vermutlich durch den Aufprall beim Unfall.

Abbildung 4: Der aus dem Unfallgurtzeug ausgebaute Schaumstoffprotektor.

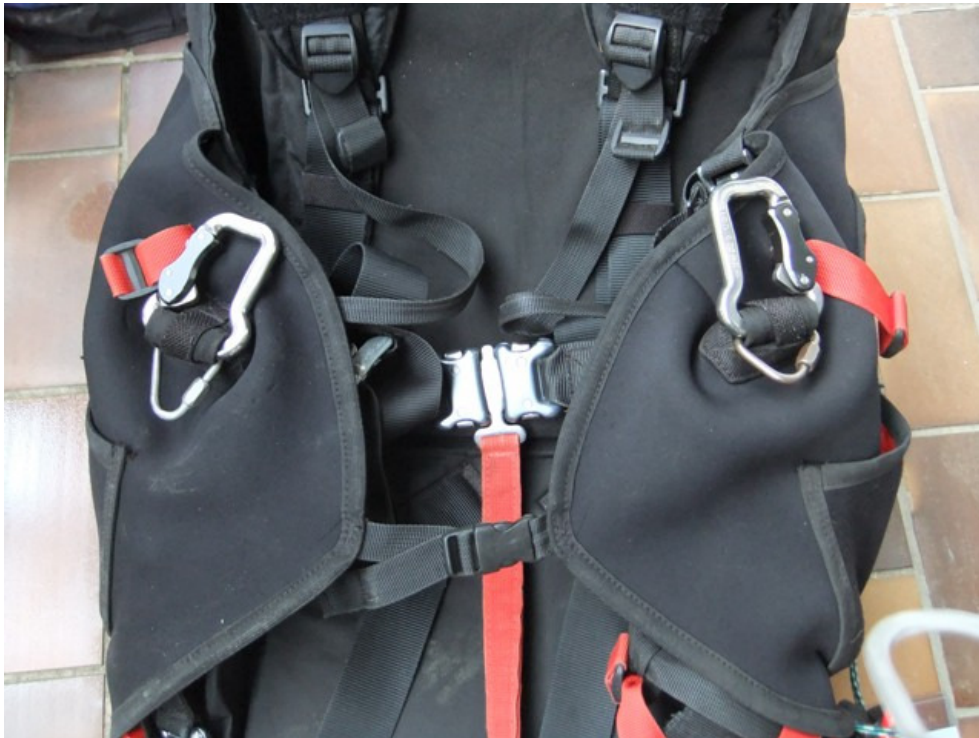
In den beiden Hauptaufhängungen des Gurtzeugs war auf beiden Seiten ein Dreieck-Schäkel (Maillon Rapid) zur Befestigung der Schleppklinke montiert. Nach Angaben der Zeugen war die Schleppklinke in diesen Schäkeln montiert gewesen.

Mit 39 cm Abstand Sitzbrett-Hauptaufhängung hat das Gurtzeug eine vergleichsweise niedrige Aufhängung.

Abbildung 5: Das Unfallgurtzeug. In den Hauptaufhängungen sind die Austri-Alpin Stahlkarabiner und die Dreieck-Schäkel für die Montage der Schleppklinke befestigt.

Es ist seit langem bekannt, dass eine tiefe Anbringung der Schleppklinke am Gurtzeug die Tendenz des geschleppten Gleitschirms zum Sackflug erhöht. Der ideale Anbringungspunkt liegt oberhalb der Hauptkarabiner. Der DHV empfiehlt grundsätzlich die Verwendung von Klinkenadaptern, besser noch Schlepphilfen, die den Schirm in der Steigflugphase

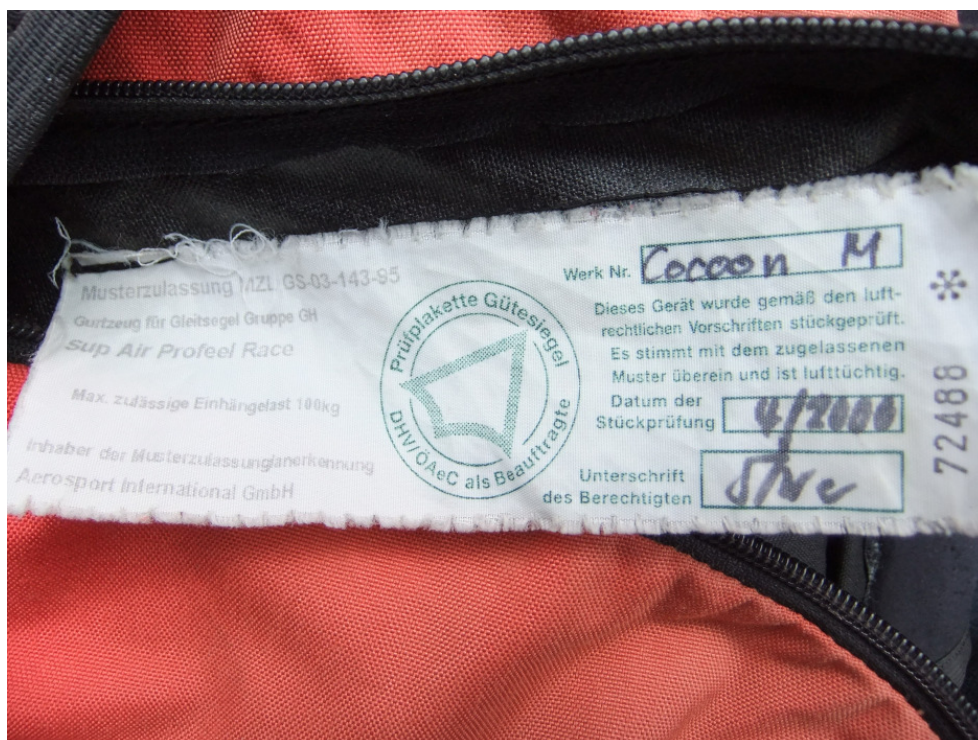
Das Gurtzeugmuster Sup Air Profeel Race war im Jahr 1995 vom DHV mustergeprüft worden. Die Stückprüfung des Unfallgurtzeugs ist auf der Musterprüfplakette mit 4/2000 datiert. Das Gurtzeug befand sich in einem stark gebrauchtem Zustand.

Abbildung 6: Musterzulassungsplakette des Unfallgurtzeugs

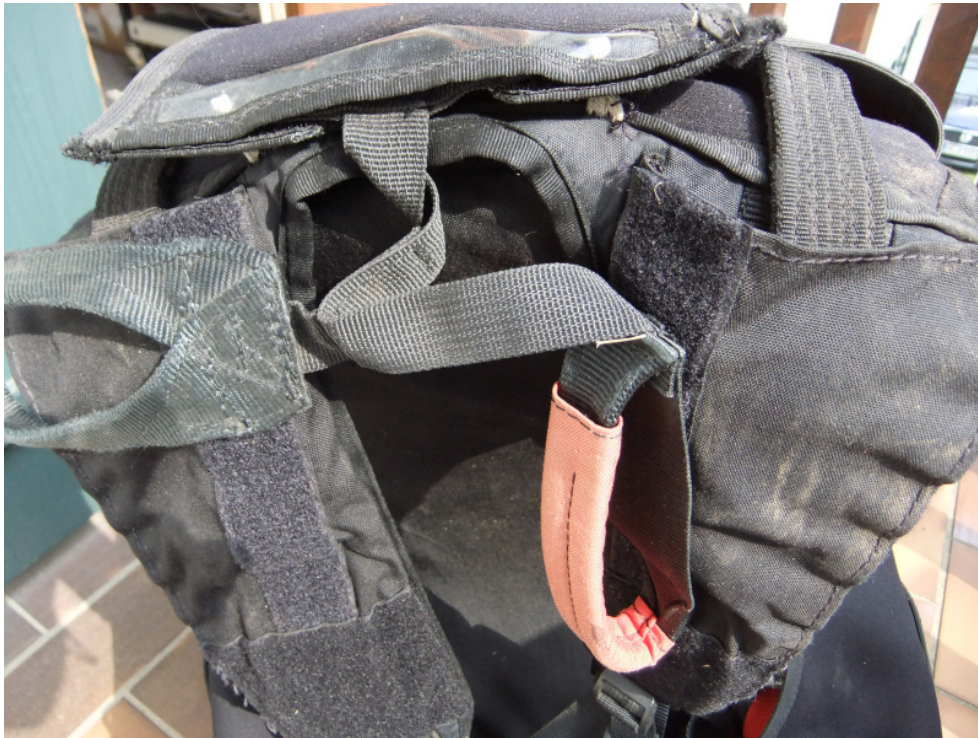
Das Gurtzeug hat einen im Bereich der Schultern/oberer Rücken integrierten Rettungsgeräte-Außencontainer (Top-Container). Dieser Außencontainer war verschlossen, der Auslösegriff befand sich in seiner Klett-Befestigung. Ein Rettungsgerät war jedoch nicht im Außencontainer eingebaut. Nach Angaben der Zeugen war am Unfallort der Rettungsschirm nicht entfernt worden.

*Abbildung 7: Der Top-Container des Gurtzeugs mit Auslösegriff. Es ist von außen nicht erkennbar, dass im Außencontainer des Gurtzeuges kein Rettungsschirm eingebaut ist.*

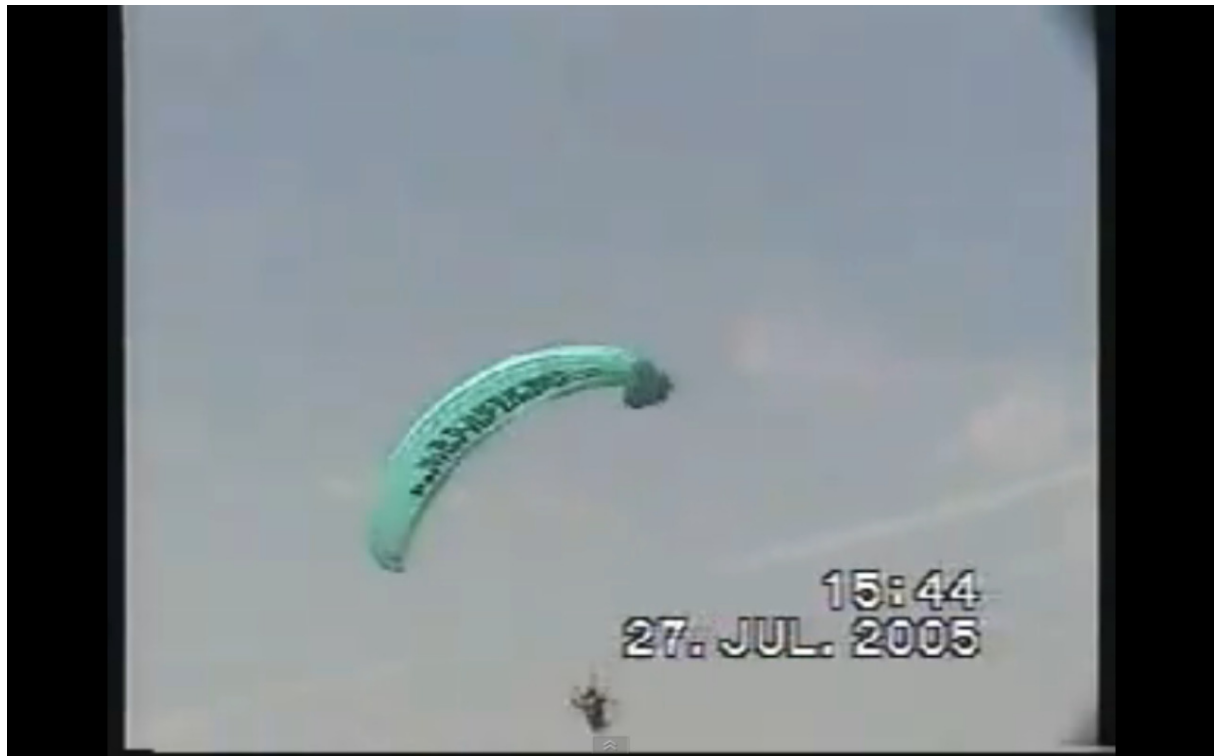
Abbildung 8: Beispiel für das „Einrollen“ des Außenflügels bei einem beginnenden Strömungsabriss, hier bei einem Motorschirm.

Von allen Augenzeugen wurde dieses Einrollen als „seitliche Einklapper“ wahrgenommen. Diese Art der Störung ist aber bei den Anströmungsverhältnissen im Steigflug am Seil (hoher Anstellwinkel und Innendruck des Gleitschirms) praktisch auszuschließen und könnte nur mit extremen Turbulenzeinwirkungen erklärt werden.

- Die tiefe Anbringung der Schleppklinke am Gurtzeug. Dadurch wird der Pilot weiter vor den Schirm gezogen als bei einer höheren Anbringung der Schleppklinke, was die Sackflugneigung erhöht.
- Die erhöhte Luftdurchlässigkeit des Unfallgerätes. Es ist bekannt, dass erhöhte Luftdurchlässigkeit des Tuches die Sackflugneigung verstärkt.
- Die relativ niedrige Lufttemperatur, knapp über dem Gefrierpunkt. Es ist bekannt, dass Gleitschirme bei niedrigen Temperaturen verstärkt zum Sackflug neigen.
- Der vom Windenführer nicht erkannte beginnende Strömungsabriss. Dieser zeigte sich nicht typisch, wie auf der Bildreihe 9 zu sehen sondern begann mit einem „Einrollen“ des Außenflügels (siehe Abbildung 8), was alle Augenzeugen als ein Einklappen des Gleitschirms interpretierten.

Die Windenführer sollten damit vertraut gemacht werden, dass ein „Einrollen“ des Außenflügels ein Anzeichen für einen beginnenden Strömungsabriss sein kann, besonders, wenn dieses Merkmal, wie im vorliegenden Fall, mit den bekannten Anzeichen für einen sich abzeichnenden Sackflug (verringertes Steigwinkel, vergrößerte Silhouette der Fläche) einhergeht.

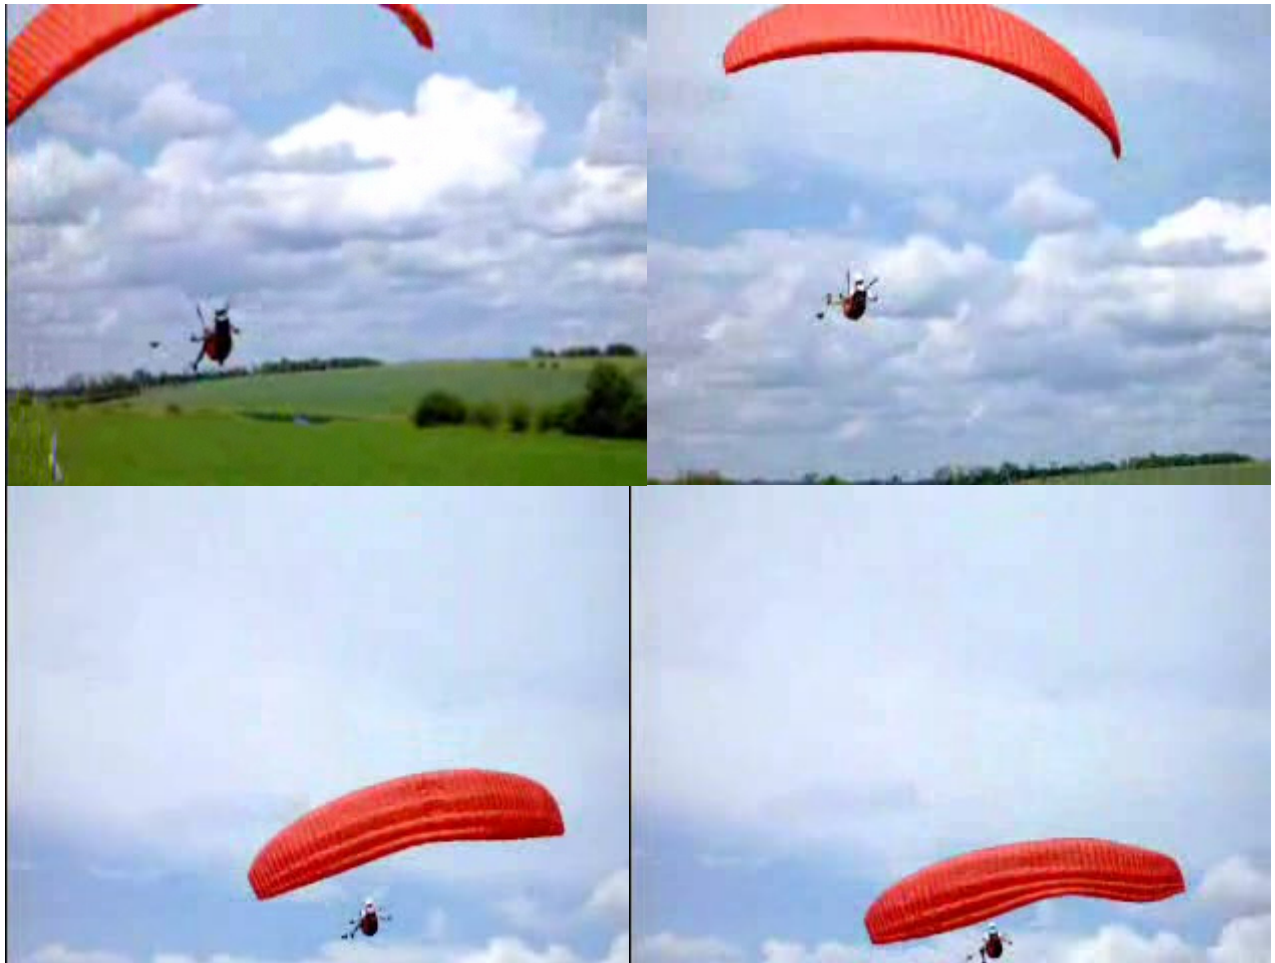
*Bildreihe 9: Typischer Sackflug in der ersten Steigflugphase an der Winde. Es kommt nicht zum „Einrollen“ des Außenflügels. Der Pilot wird immer weiter vor den Schirm gezogen, bis der Anstellwinkel so groß ist, dass ein Strömungsabriss erfolgt. Auf die typischen Merkmale dieses Sackfluges werden die Windenführer trainiert; markantes Abflachen des Steigwinkels, und Vergrößerung der Silhouette des Schirmes aus der Position des Windenführers.*

Für den Fall eines Sackfluges/Strömungsabrisses während des Schlepps gibt es in den Lehrmaterialien des DHV für Windschlepp klare Handlungsanweisungen. Den Zug auf das Schleppseil nicht nachlassen, Schirm und Piloten unter Seilzug kontrolliert zu Boden bringen.
