Unfallbericht des Deutschen Hängegleiterverbandes vom 16.4.2011

Datum	2.4.2011	Uhrzeit:	13:45
Land	Deutschland	Fluggelände	Kreuzberg/Rhön
Pilot	46 Jahre, männlich, GS-A-Lizenz seit 2008		
Gerät GS <input checked="" type="checkbox"/> HG <input type="checkbox"/>	Skywalk Chili 2 M, LTF B, stückgeprüft 10/2010	Prüfstelle	DHV, Musterprüfnummer DHV GS-01-1874-10
Gewichtsbereich	85-110 kg	Startgewicht des Piloten	Ca. 105 kg
Gurtzeug	Advance Impress 2+ EAPR-GZ-7072/08	Rettungsgerät	Independence Annular Evo 22, EAPR-RG-7053/08
Verletzungen Pilot	tödlich	Verletzungen Passagier

Am frühen Nachmittag des 2. April 2011 ereignete sich am Fluggelände Kreuzberg/Rhön ein tödlicher Gleitschirmunfall. Der Gleitschirmflieger war nach etwa 6-minütigem Flug aus seinem Gurtzeug gefallen und etwa 100 Meter bis zum Boden gestürzt. Durch die Wucht des Aufpralls war der Pilot sofort tot.

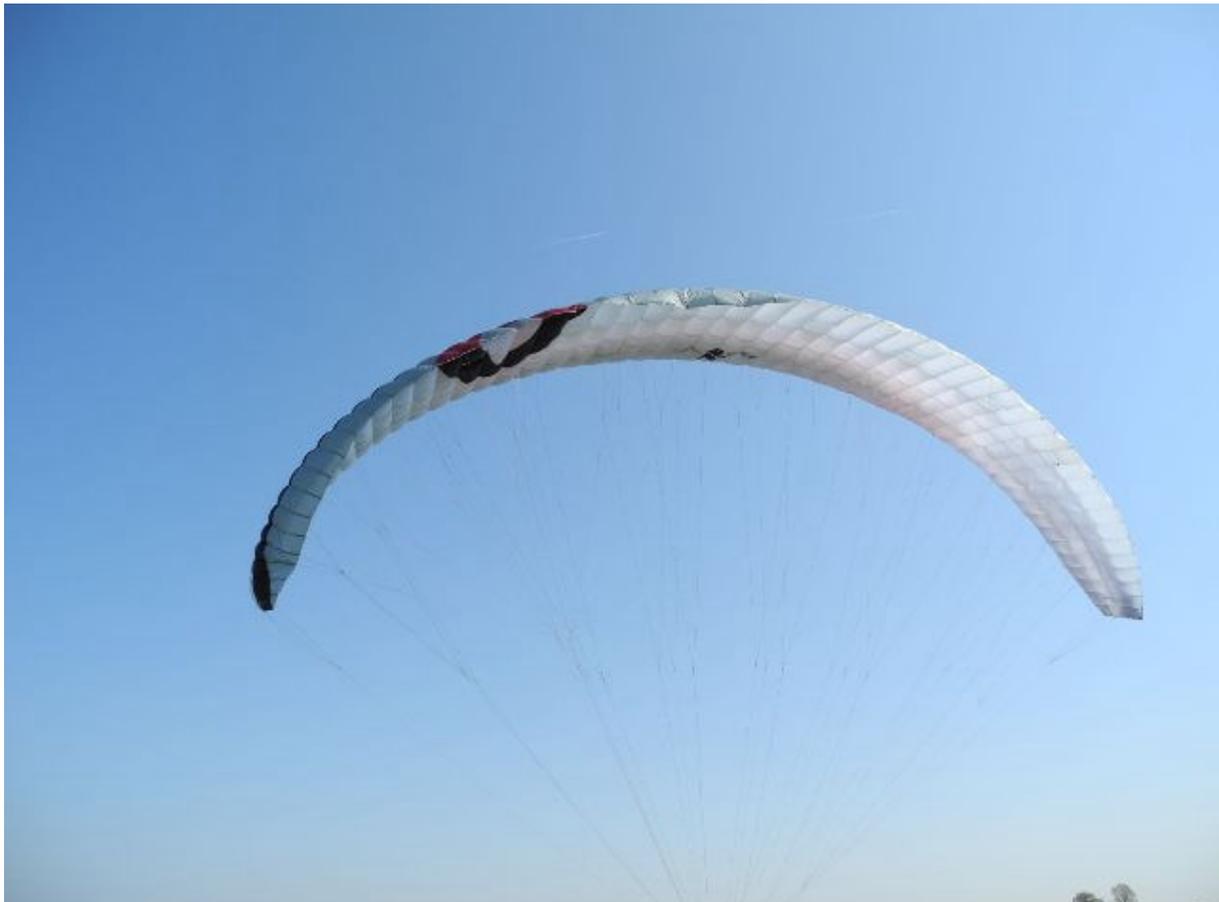
Der Chili 2 M befand sich in einem neuwertigen Zustand. Er hatte geringe Beschädigungen durch den Unfall. Nach dem Entwirren der Leinen wurde festgestellt, dass eine der mittleren Brems-Gabelleinen an der linken Seite offensichtlich falsch eingeschlaufft war. Dadurch waren die Anlenkungen der Bremse an der Kappe deutlich verkürzt (siehe Abbildung 3). Auch der Hersteller konnte sich eine derartige Verschlaufung zunächst nur mit einem Produktionsfehler erklären oder damit, dass die Bremse bis zur obersten Galerie komplett ausgebaut und fehlerhaft wieder zusammengebaut worden war. Die Befragung von Clubkollegen des Verunglückten, die mit ihm in der letzten Zeit beim Fliegen waren, ergab jedoch keinen Hinweis darauf, dass eine derart massive Verschlaufung der Bremsen bereits vor dem Unfall vorhanden war. Erst nach längeren Versuchen durch den Hersteller und den DHV am 19.4.2011 konnte dieses Rätsel gelöst werden. Der Pilot muss bei seinem Absturz die linke Bremsleine bis über die zweite Vergabelung durch die Rolle am Tragegurt gezogen haben. Bei der Bergung war dann der Bremsgriff durch eine Brems-Galerieleine gezogen worden und hatte diese Verschlaufung verursacht, die auch den Fachleuten zunächst nicht erklärbar war.

Abbildung 3: Die durch die Bremsleinen-Verschlaufung heruntergezogene Hinterkante des Unfallgerätes

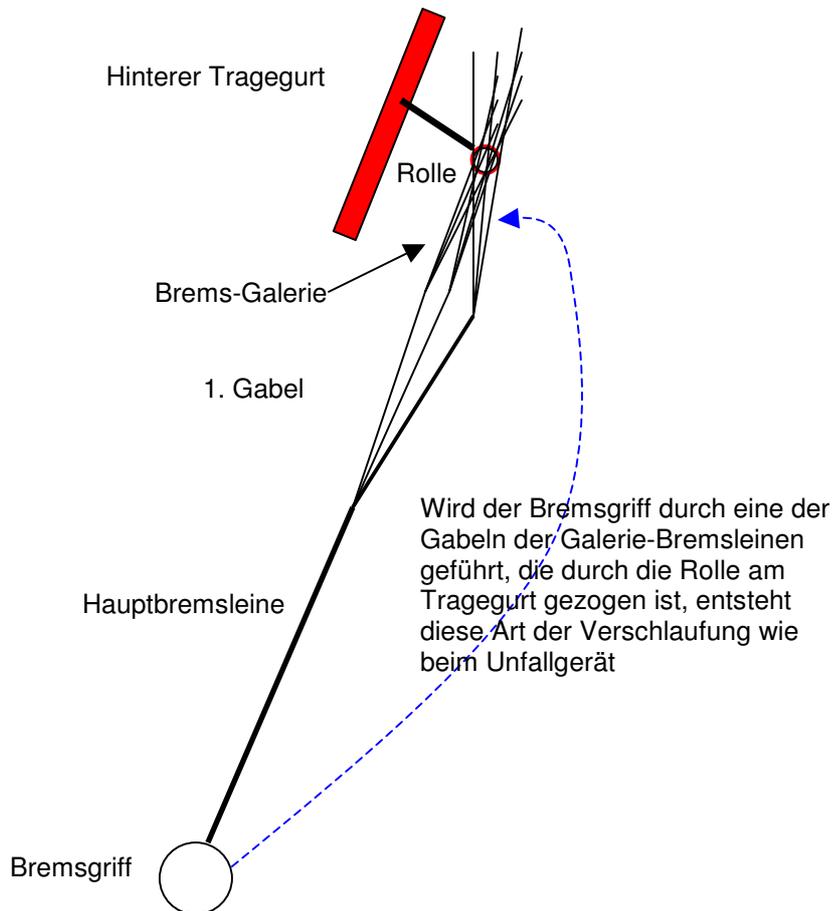
Abbildung 4: Skizze der Art der Verschlaufung der linken Bremsleinen am Unfallgerät

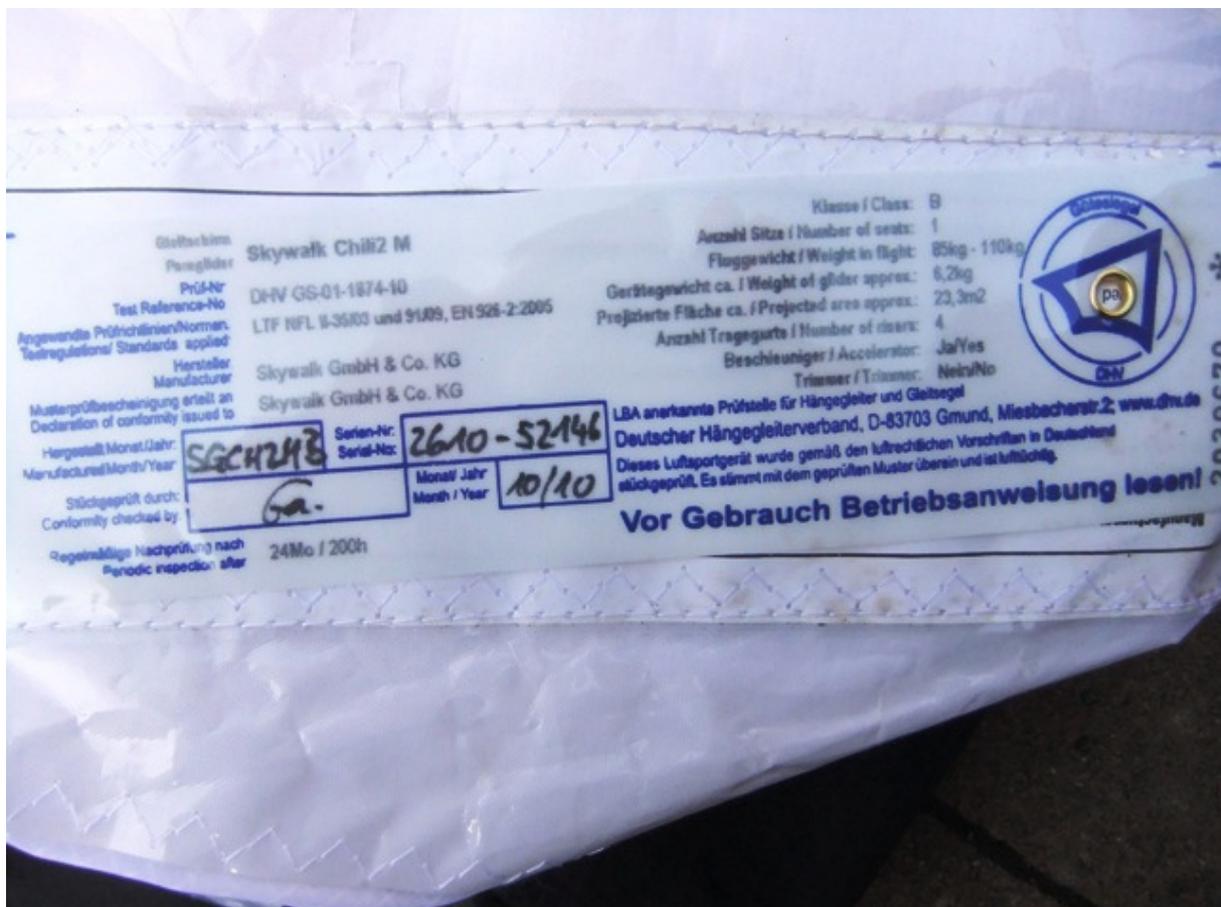
Abbildung 5: Musterprüfplakette des Unfallschirms

Auf den Musterprüfplaketten des Gurtzeuges und des Rettungsgerätes war die Stückprüfung nicht datiert.

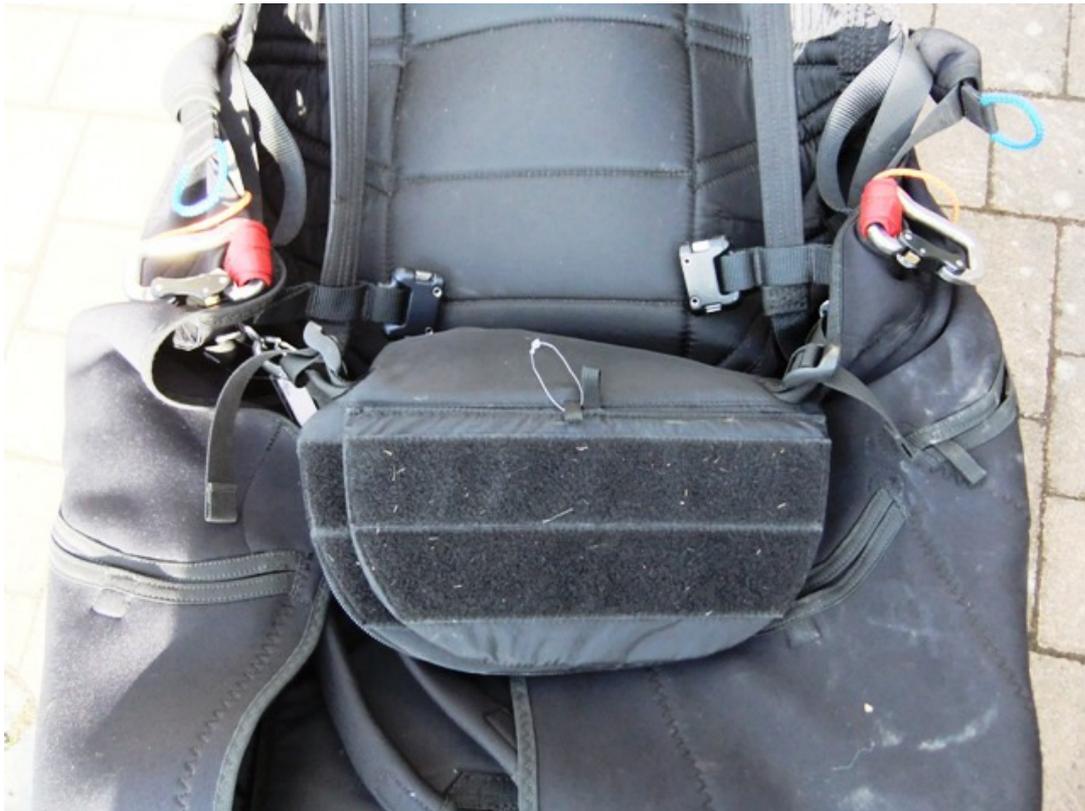
Die Konfiguration des Gurtzeugs wurde von der Polizei so belassen, wie es am Unfallort vorgefunden worden war. Zudem konnten Fotos vom Zustand der Ausrüstung am Unfallort eingesehen werden. Es war zweifelsfrei festzustellen, dass Brust- und Beingurte des Gurtzeugs unverschlossen waren.

Abbildung 6: So war das Gurtzeug an der Unfallstelle aufgefunden worden: Brustgurt und Beingurte offen, Cockpit und linke Schürze des Beinsacks eingehängt.

Es wurde zweifelsfrei festgestellt, dass Brustgurt und Beingurte vor dem Start nicht geschlossen waren.

Gurtzeuge mit Frontcockpit und Beinsack begünstigen Pilotenfehler bei der Durchführung des Startchecks. Eine ausführliche Analyse ist in einem früheren Unfallbericht zu finden, dem ein fast identischer Vorfall zugrunde lag. Unfallbericht hier:

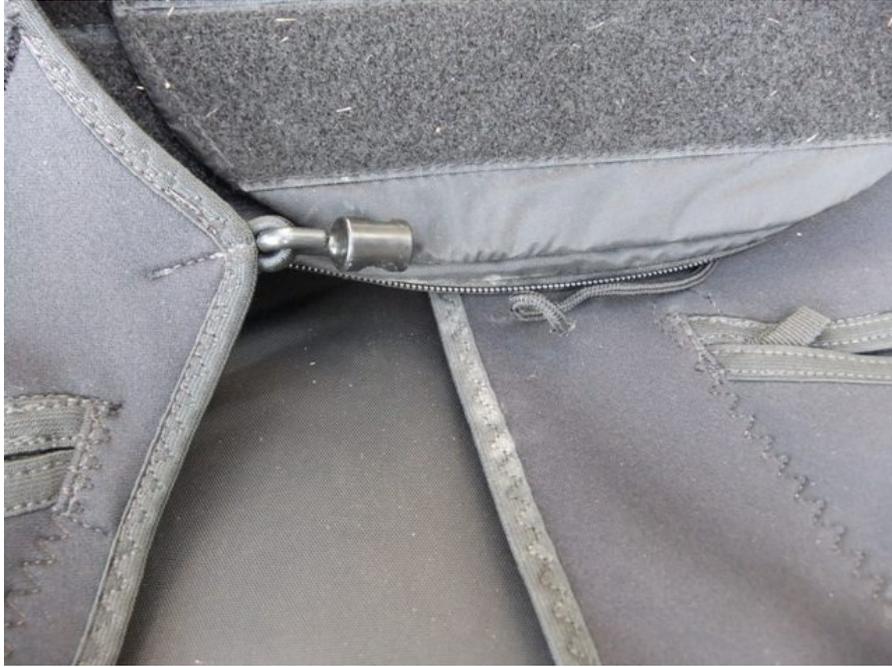
Cockpit und linke Schürze des Beinsacks waren verschlossen. Die rechte Schürze des Beinsacks war offen, die Befestigungsschnur gewaltsam aus dem Verschluss gezogen (Siehe Abbildung 7)

Abbildung 7: Befestigung der rechten Schürze des Beinsacks. Die Schnur war gewaltsam aus dem Befestigungshaken herausgezogen worden, vermutlich bei den Versuchen des Piloten, während des Fluges in den Beinsack zu gelangen.

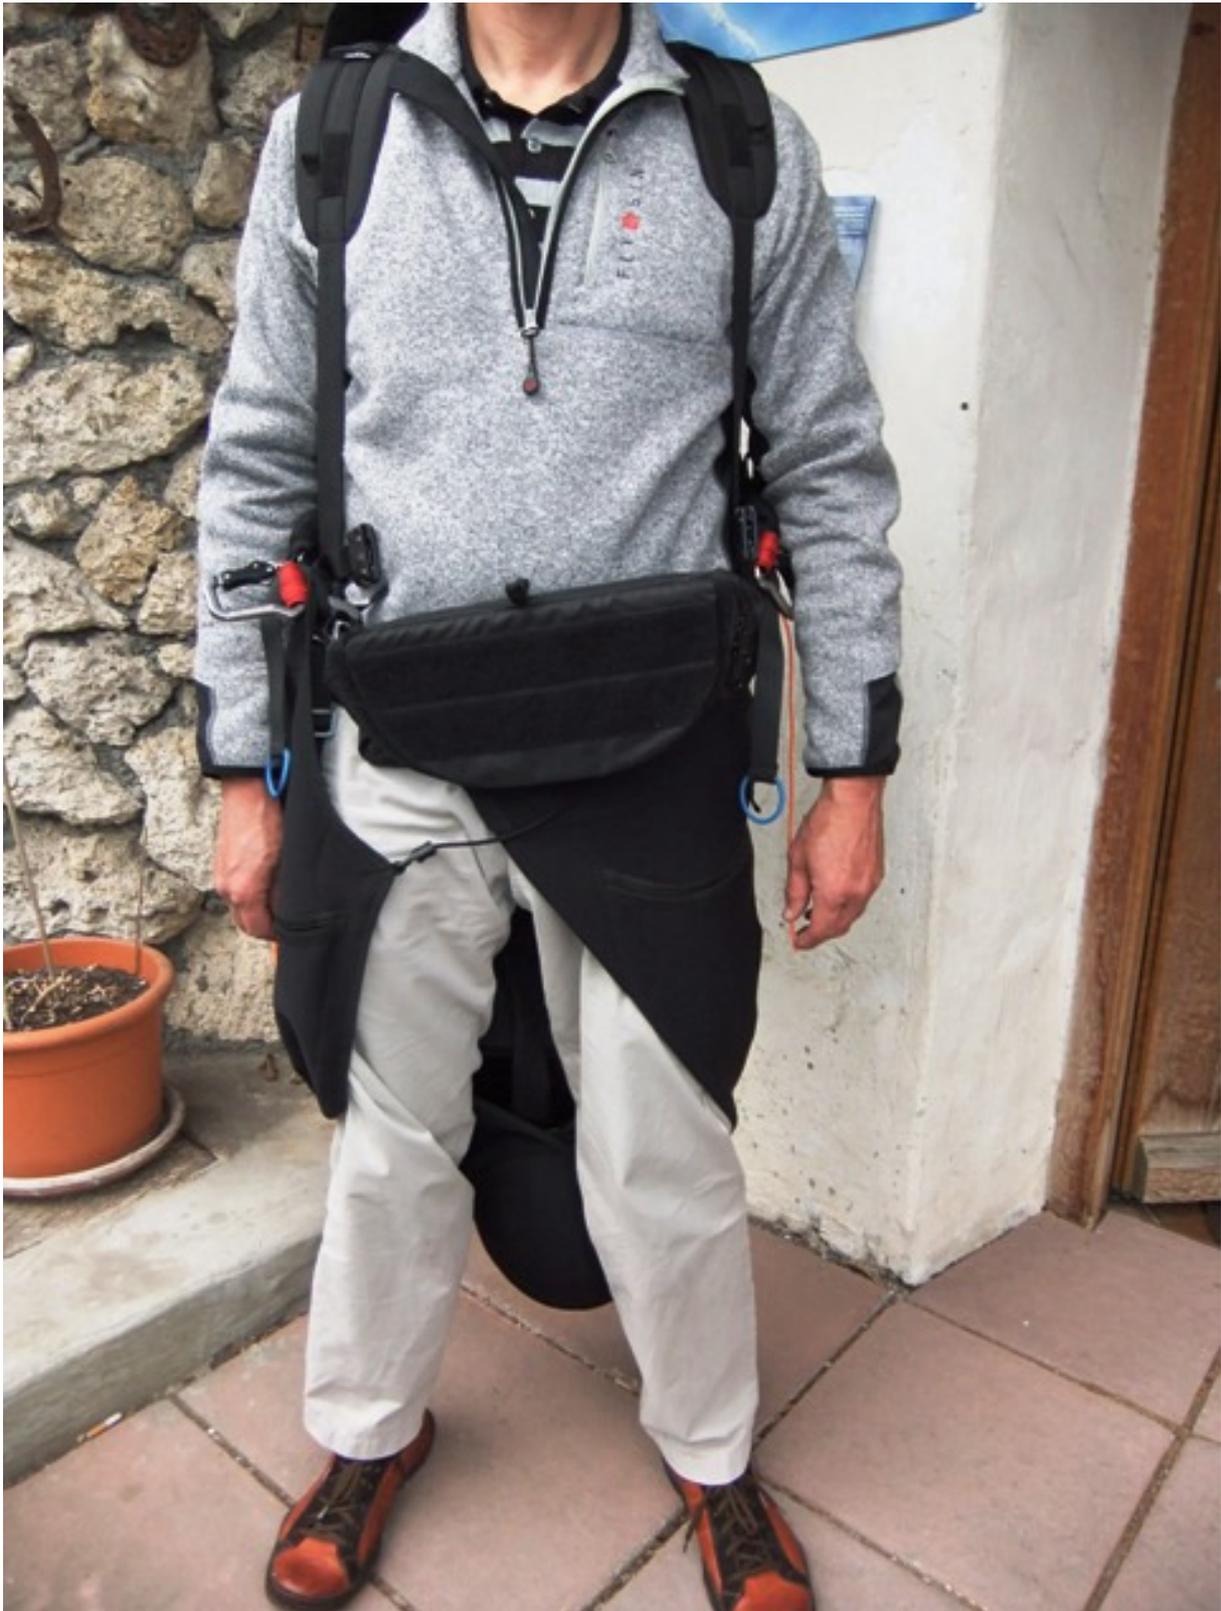
Abbildung 8: Vermutliche Startkonfiguration des Gurtzeugs beim Unfallflug.

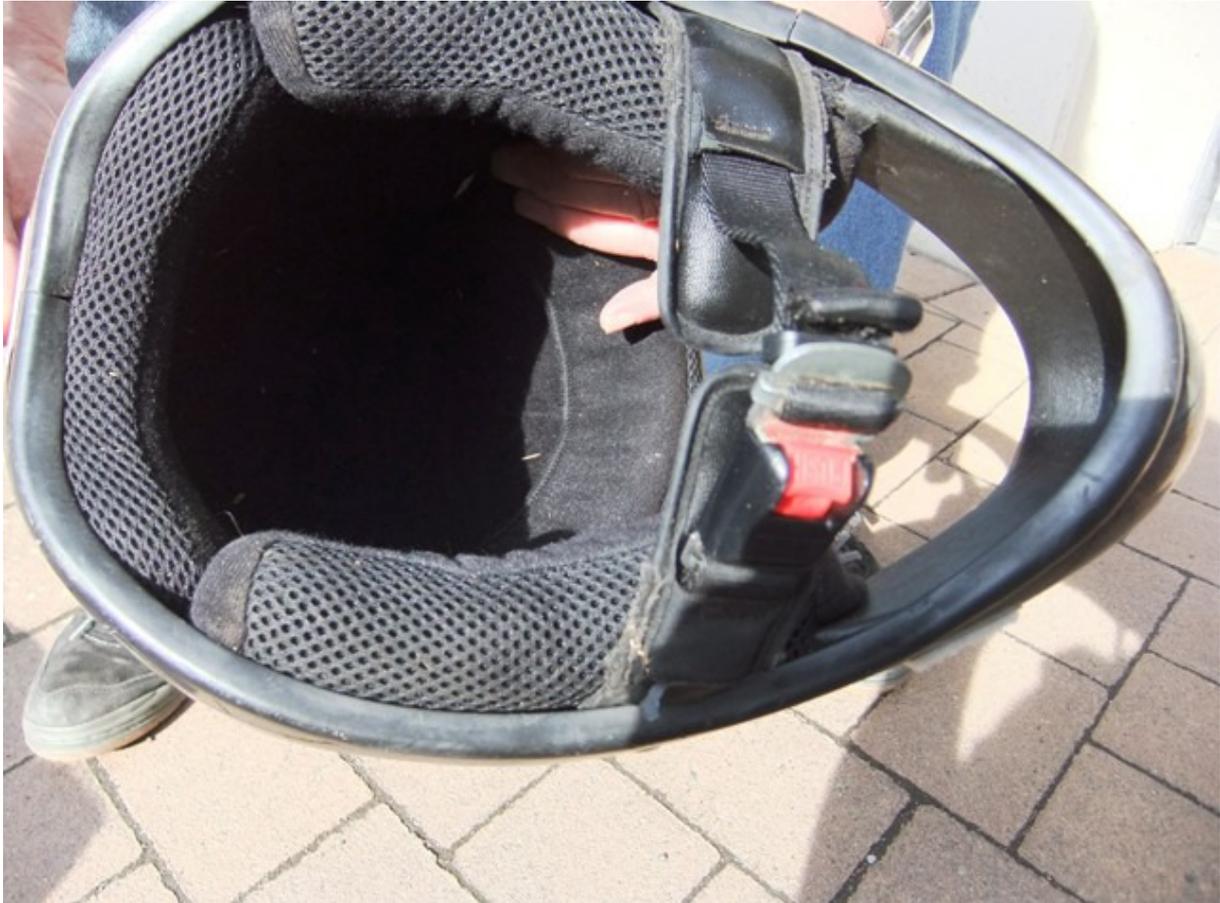
Der Integralhelm Marke „Fly Mike“ war dem Piloten wahrscheinlich beim Aufprall, trotz geschlossenem Kinnriemen, vom Kopf gerissen worden. Er war direkt neben dem Verunglückten aufgefunden worden.

Abbildung 9: Der Helm war dem Piloten, trotz geschlossenem Kinnriemen, wahrscheinlich beim Aufprall vom Kopf gerissen worden.
