Unfallbericht des Deutschen Hängegleiterverbandes vom 25.8.2011

Datum	30.4.2011	Uhrzeit:	13:50 Uhr
Land	Deutschland	Fluggelände	Hang in Großolbersdorf/Sachsen
Pilot	Männlich, 61 Jahre, GS-Lizenz seit 1996, Vielflieger, Streckenflieger, sehr erfahren in Groundhandling		
Gerät GS <input checked="" type="checkbox"/> HG <input type="checkbox"/>	Ozone Mantra L, LTF 2-3 GH, Musterprüf-Nr. DHV-GS-01-1382-05, Stückprüfung August 2005, letzte Nachprüfung, 17.4.2010 gültig bis 4/2012	Prüfstelle	DHV
Gewichtsbereich	97-117 kg	Startgewicht des Piloten	Ca. 110 kg
Gurtzeug	-	Rettungsgerät	-
Verletzungen Pilot	tödlich	Verletzungen Passagier	-

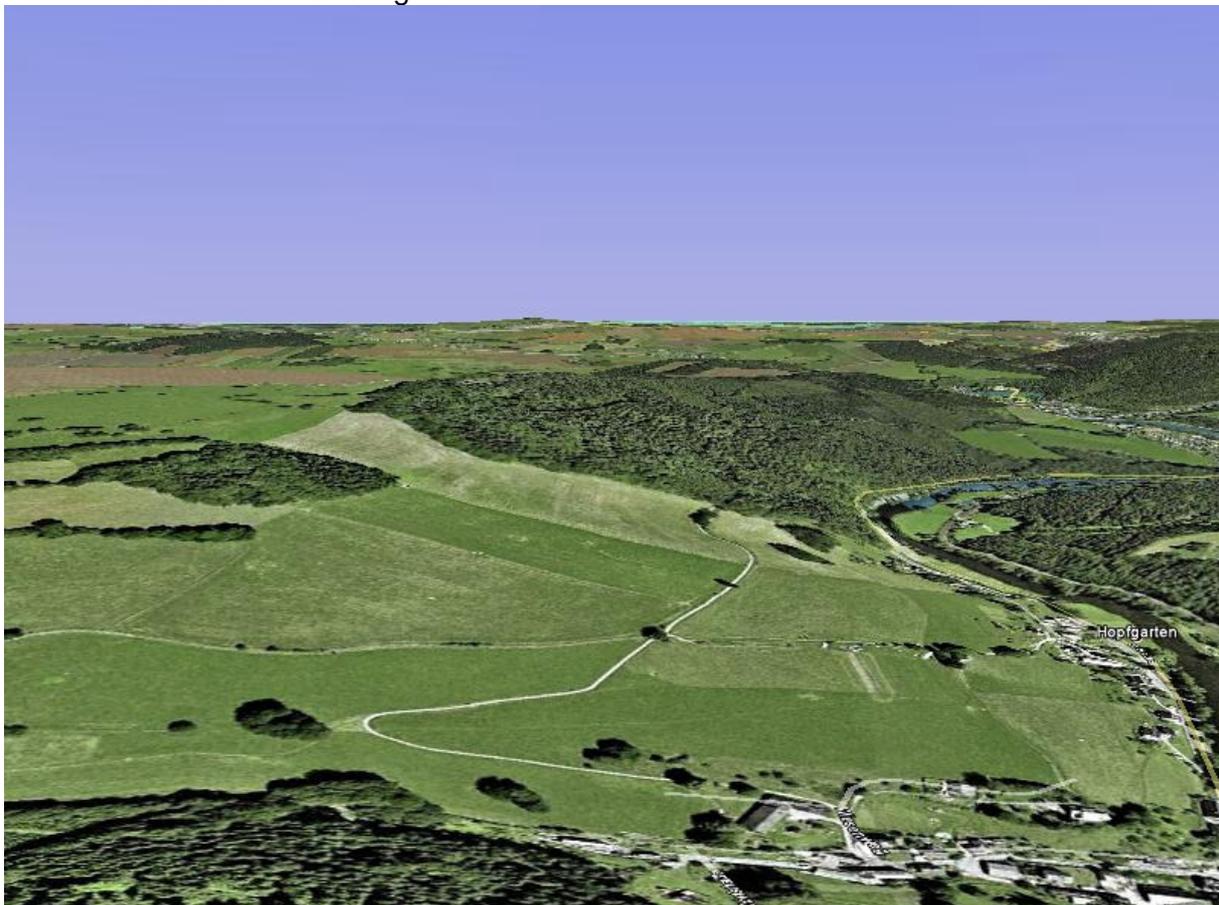
Abbildung 1: Das Unfallgelände im Großolbersdorfer Ortsteil Hopfgarten. Die nach Osten ausgerichtete Wiesenfläche hat einen gesamten Höhenunterschied von ca. 120 m.

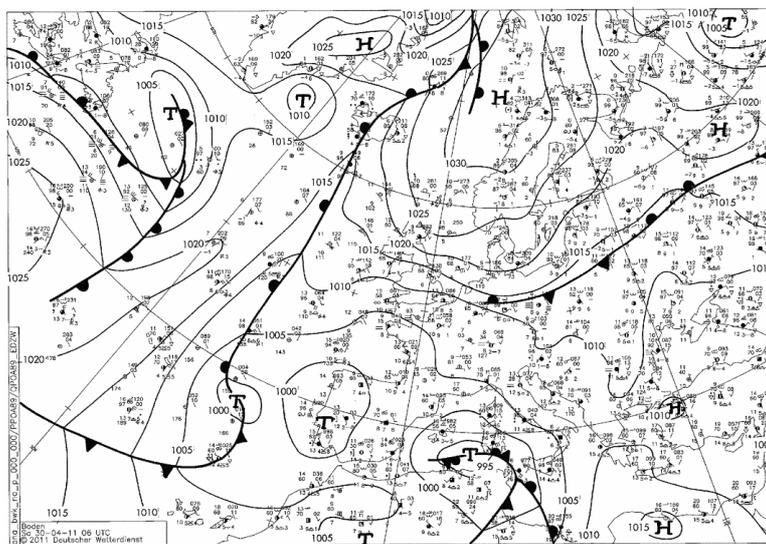
Lage -Deutschland am 30.04.11

Durch ein Hoch nördlich Englands wurde das Wetter der Nordhälfte von trockenkühler Luftmasse bestimmt. Die Luftmasse der Südhälfte wurde dagegen von der etwas feuchteren Luftmasse eines Biskaya-Tiefs bestimmt. Damit war in der Nordhälfte ungestörtes, sonniges Wetter vorherrschend. In der Südhälfte bildeten sich jedoch etwas stärkere Quellwolken und nachmittags einige Schauer/Gewitter.

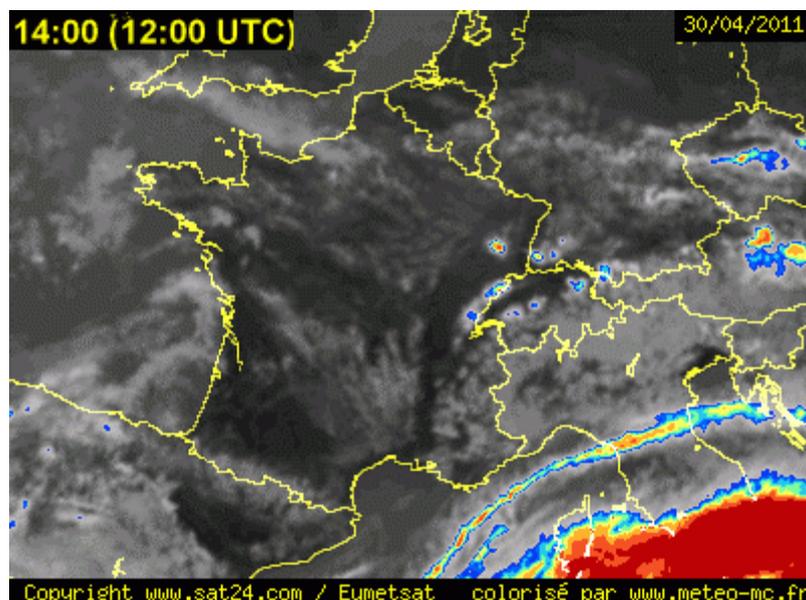
IR-Satbild (mit farbig eingefärbten hochreichenden Wolken-Obergrenzen, die Regen-/Schauer-/Gewitterwolken erkennbar machen):

Auch wenn mir kein Regenradarbild des Tages zur Verfügung steht (freie Archive reichen nur 3 Tage weit), erscheinen Schauerböen als Ursache für das Hochreißen der Piloten beim Groundhandling als nicht wahrscheinlich. Siehe Satbild (nur in der CZ einzelne Schauer/Gewitter), der Unfallort lag knapp auf der stabileren/trockenen Seite der Luftmassengrenze (s. klarer/wolkenarmer Bereich der Nordhälfte). Zusätzlich waren mit der Hauptwindrichtung NO stabilisierende Lee-Effekte durch das Erzgebirge am Unfallort zu erwarten.

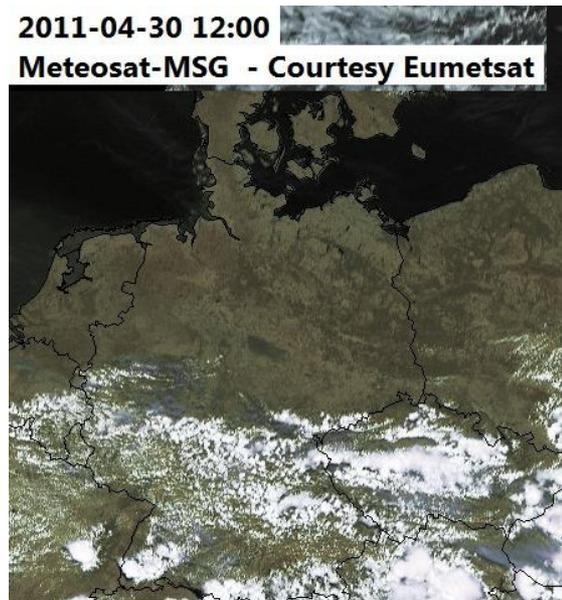
Hier das VIS-Satbild (12z), das den Unfallort auch knapp nördlich der schauer-/gewitteranfälligen Luftmasse zeigt.

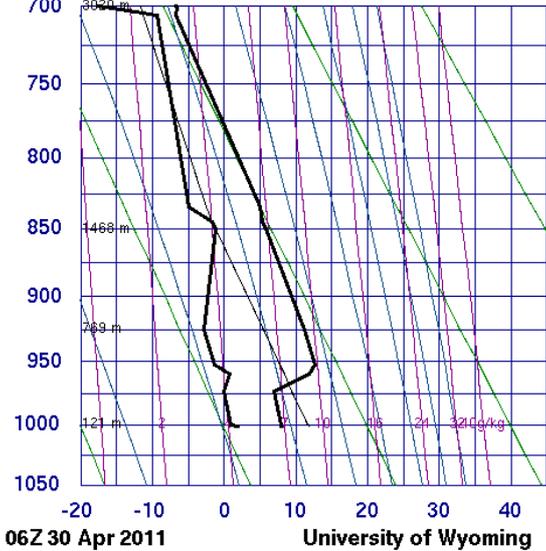
10393 Lindenberg

Die Auswertung der Radiosondenaufstiege von Lindenberg (ca. 200km nördlich d. Unfallortes) und Prag (ca. 100 km südlich des Unfallortes) zeigten schon morgens den sehr starken Höhenwind, der in der bodennahen Schicht anfangs noch von der Bodeninversion abgeschirmt wurde. Darüber lag eine hochlabile Schichtung vor, mit einem bemerkenswert thermikstarken Temperaturgradienten (sorgt auch schon ohne den starken Höhenwind für starke Böigkeit bei einsetzender Thermik im Tagesverlauf).

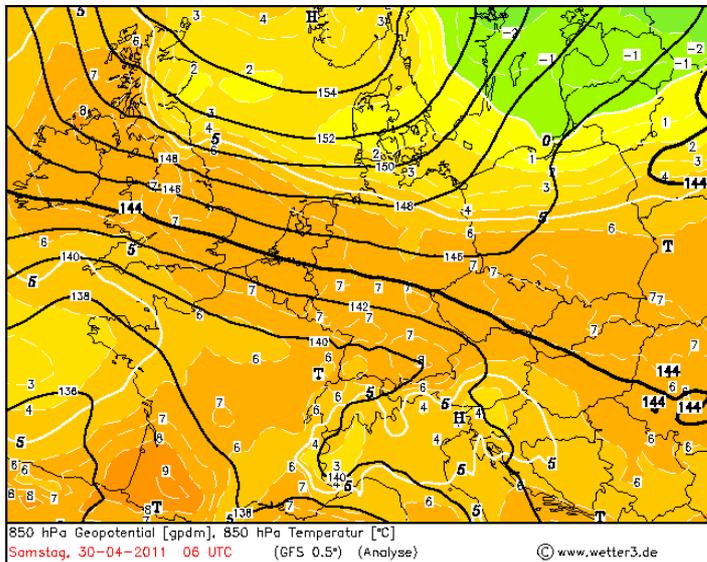
Der bei einer solchen Lage zu erwartende Wetterablauf ist besonders beim Wind dramatisch: Anfangs in den bodennahen Schichten nur wenig Wind, der dann mit einsetzender Thermik sehr schnell und sehr böig an die massiv stärkere Höhenströmung ankoppelt. Verstärkt wird die Böigkeit noch durch eine enorm thermikträchtige Schichtung (vertikaler Temperaturgradient). Zusätzlich verschärfend wirkte eine leichte Höhenabkühlung (schwache Kaltfront, durch die trockene Luft ohne Wolkenbildung), die die Thermikstärke und damit die Böigkeit weiter stark anregte.

850 hPa Geopotential [gpdm], 850 hPa Temperatur [°C]
Samstag, 30-04-2011 06 UTC (GFS 0.5°) (Analyse) © www.wetter3.de

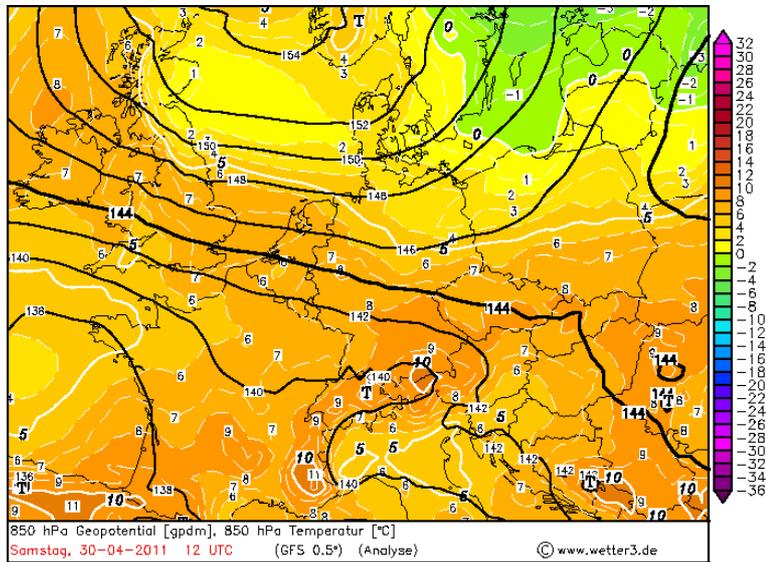
850 hPa Geopotential [gpdm], 850 hPa Temperatur [°C]
Samstag, 30-04-2011 12 UTC (GFS 0.5°) (Analyse) © www.wetter3.de

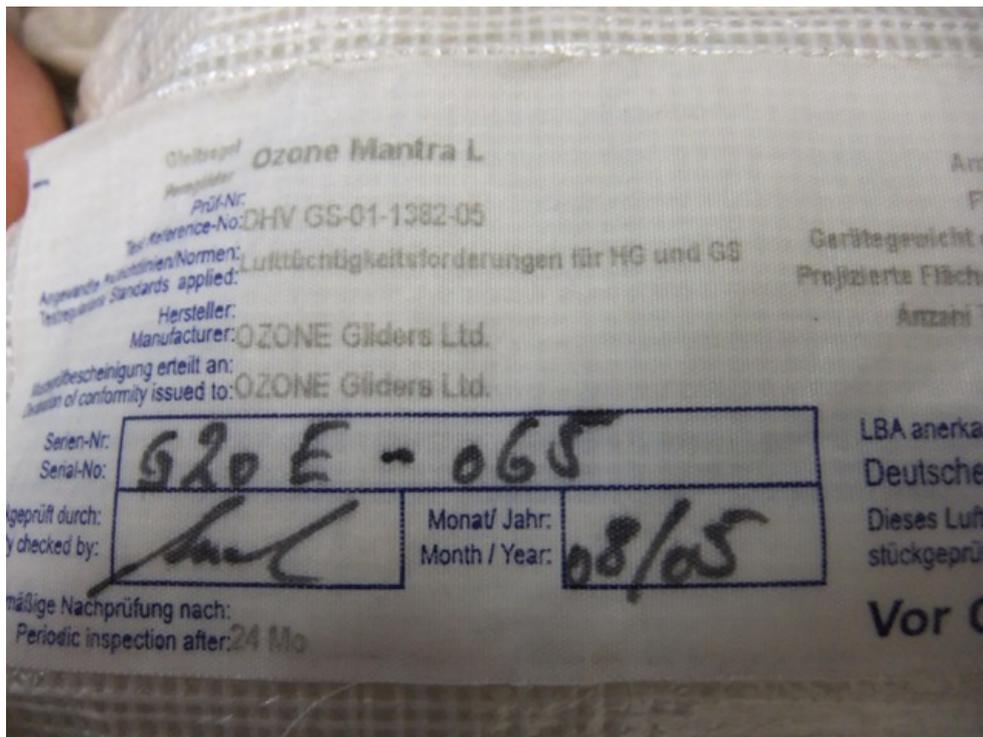
Abbildung 2: Die DHV-Musterprüfplakette des Unfallschirms

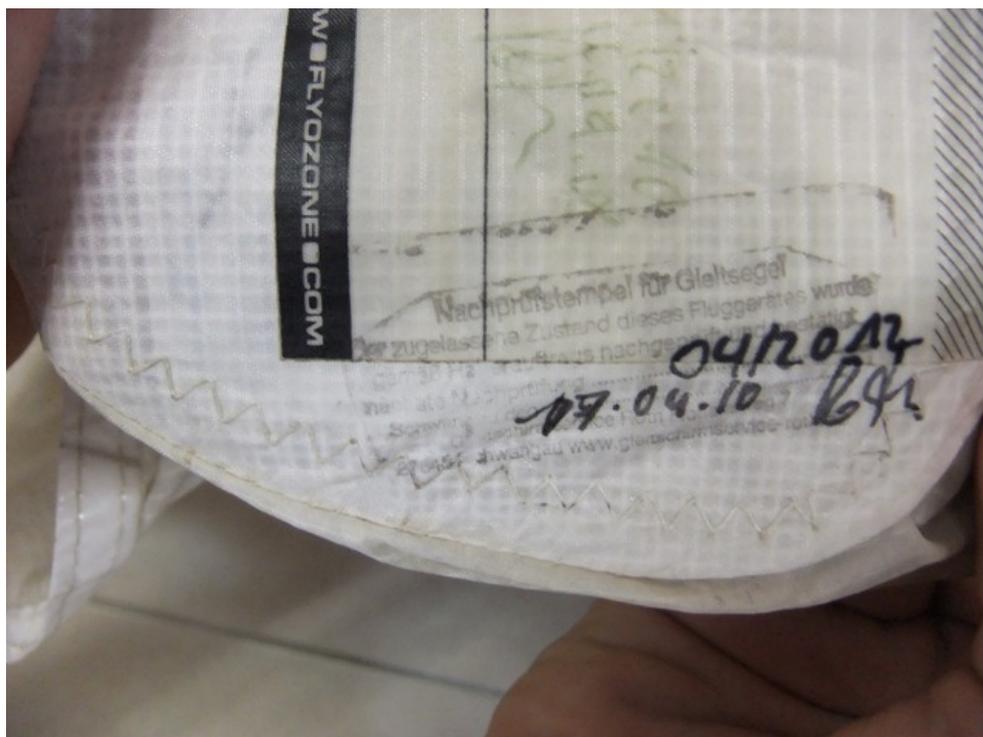
Abbildung 3: Der Nachprüfstempel auf dem Unfallgerät

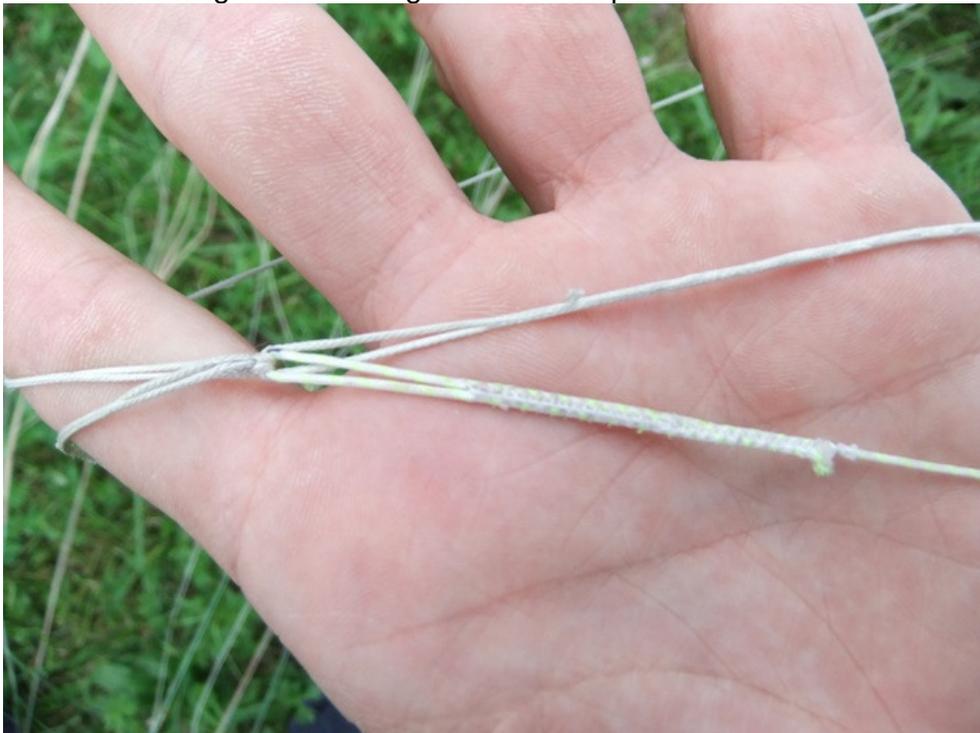
Es wurde ferner festgestellt, dass einzelne Ersatzleinen im Gleitschirm in Ausführung, Stärke und Verarbeitung nicht den Originalleinen entsprachen.

Abbildung 4: Die gelb/weiße, unummantelte Leine entspricht nicht den Spezifikationen der Original-Leinen.

Es ist nicht davon auszugehen, dass die Verwendung einzelner Leinen, die nicht den Originalleinen entsprachen, Einfluss auf das Schirmverhalten bei dem Unfall hatten.

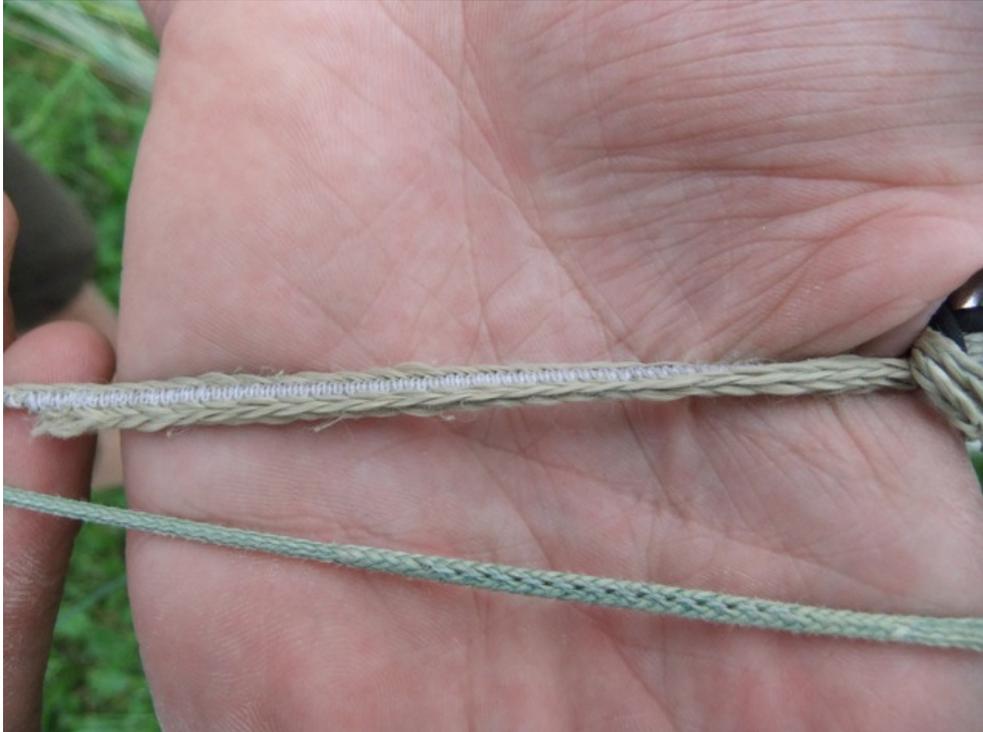
Abbildung 4: Die Original-Stammleine ist gespleißt (unten), die Ersatzleine vernäht

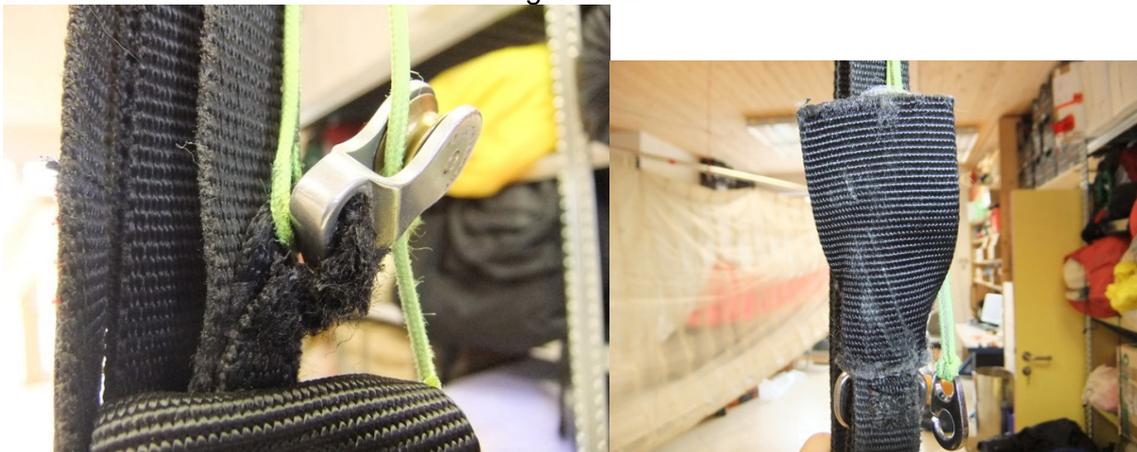
An den Tragegurten des Gleitschirms wurde eine bauliche Veränderung gegenüber dem Originalzustand festgestellt. Der Bereich des A-Tragegurts, an dem die Beschleunigerrolle montiert ist, war nachträglich mit einem aufgenähtem Stoffstück abgedeckt worden. Nach Angaben seines jüngeren Flugkollegen hatte der Pilot diese Änderung selbst vorgenommen. Grund war, dass beim Groundhandling die Steuerleinen des Gleitschirms am Tragegurt scheuerten und diesen bereits beschädigt hatten

Abbildung 5 und 6: Weil beim Groundhandling die Steuerleinen Schäden am Tragegurt verursachten (links), hatte der Pilot ein Stück Stoff als Schutz aufgenäht (rechts).

Es gibt keinen Hinweis darauf, dass die Änderung an den Tragegurten des Schirmes eine Rolle bei dem Unfall gespielt haben.
