Unfallbericht des Deutschen Hängegleiterverbandes vom 20.10.2011

Datum	19.8.2011	Uhrzeit:	Ca. 16:00 Uhr
Land	Österreich/Tirol	Fluggelände	Elfer/Stubaital
Pilot	52 Jahre, GS-A-Lizenz seit 2005, B-Lizenz seit 2007, Wenigflieger		
Gerät GS <input checked="" type="checkbox"/> HG <input type="checkbox"/>	U-Turn Bodyguard II XL, LTF 1, DHV-GS-01-1850-09	Prüfstelle	DHV
Gewichtsbereich	120-150 kg	Startgewicht des Piloten	ca. 140 kg
Gurtzeug	High Adventure Skybum, DHV-GS-O3-248-01	Rettungsgerät	-
Verletzungen Pilot	tödlich	Verletzungen Passagier	-

Am Nachmittag des 19. August 2011 kam es im Fluggebiet Elfer, Stubaital/Tirol, zu einem tödlichen Gleitschirmunfall. Ein 52-jähriger Pilot aus Deutschland stürzte aus geringer Höhe in einer Steilkurve auf eine steile Wiesenfläche. Er verletzte sich dabei so schwer, dass er wenig später, noch an der Unfallstelle, starb.

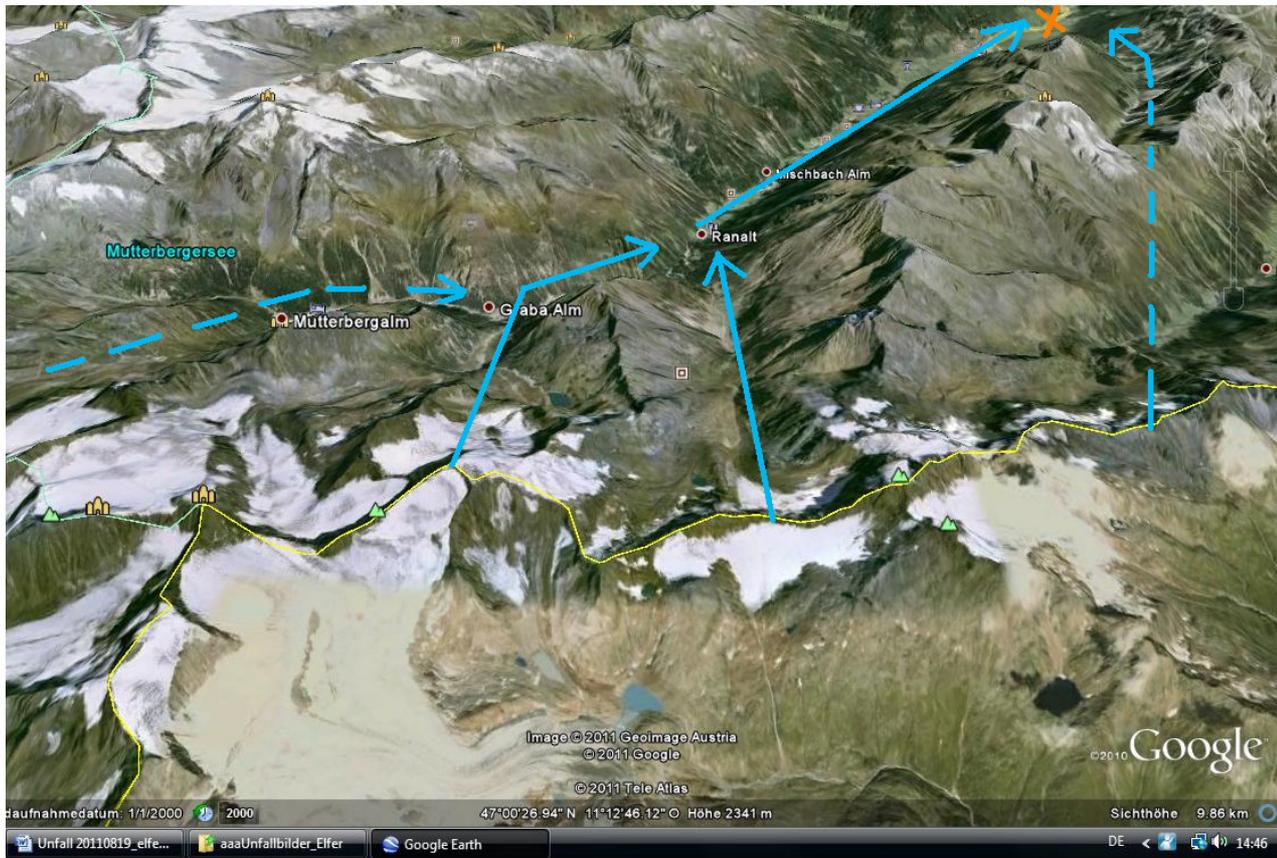
Mögliche Einfasswege der Kaltluft vom Hauptkamm aus, hin zum Unfallort:

Lage: Direkt auf dem Hauptkamm ca. 18 Km südwestlich des Unfallortes. Am Unfalltag ist zu erkennen, dass nachmittags deutlich auflebender Wind um Süd, mit starken/böigen Richtungsschwankungen an dieser Stelle des Hauptkamms wehte, womit ein naher und starker Schauer-/Gewitter-Kaltluftausbruch auch ins Stubai/Pinnistal überschwappen hätte können.

Am wahrscheinlichsten ist anzunehmen, dass einbrechende Kaltluft der starken südseitigen Gewitterzelle den Piloten erfasste.

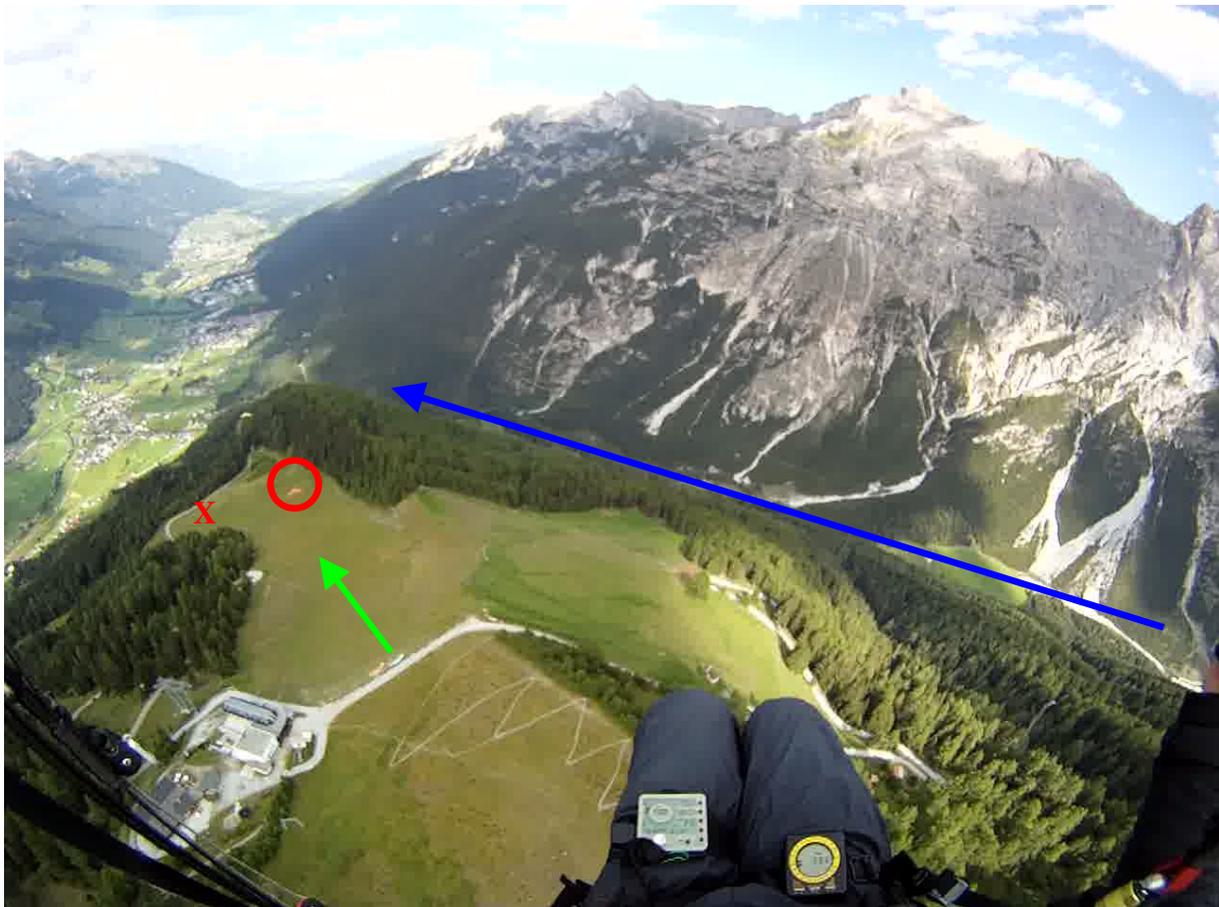
Abbildung 1: Die zufällig von einem oberhalb fliegenden Piloten mit seiner GoPro-Helmkamera gemachten Aufnahmen (Standbild) zeigen den Schirm des verunglückten Piloten unmittelbar vor dem Absturz (roter Kreis). Mit dem blauen Pfeil ist die Windströmung durch den Kaltluftausfluss markiert. An seiner Position befand sich der Pilot im Lee dieser Windströmung hinter einer Gelände- und Waldkante. Der grüne Pfeil markiert die Startrichtung, das rote Kreuz die Absturzstelle am linken Waldrand.

Zwei der befragten Piloten, darunter der Fluglehrer, gaben an, dass der Wind zum Unfallzeitpunkt kräftig aus dem südlich befindlichen Pinistal wehte. Einer der Ersthelfer stellte an der Unfallstelle ebenfalls fest, dass der Wind kräftig von rechts aus dem Pinistal blies.

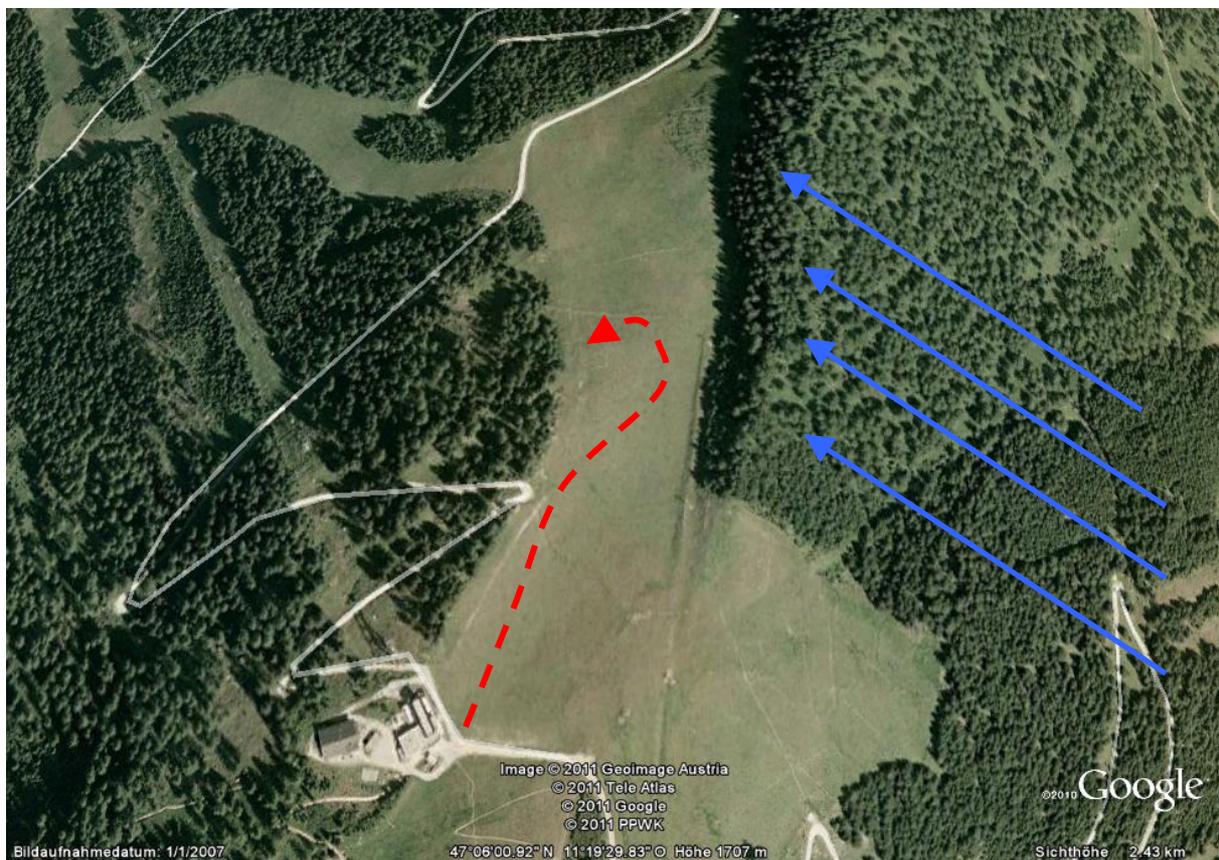
Abbildung 2: Der ungefähre Flugweg vom Start bis zum Absturz. Der Flugweg befand sich im Lee der von rechts einbrechenden Kaltluft (blaue Pfeile)

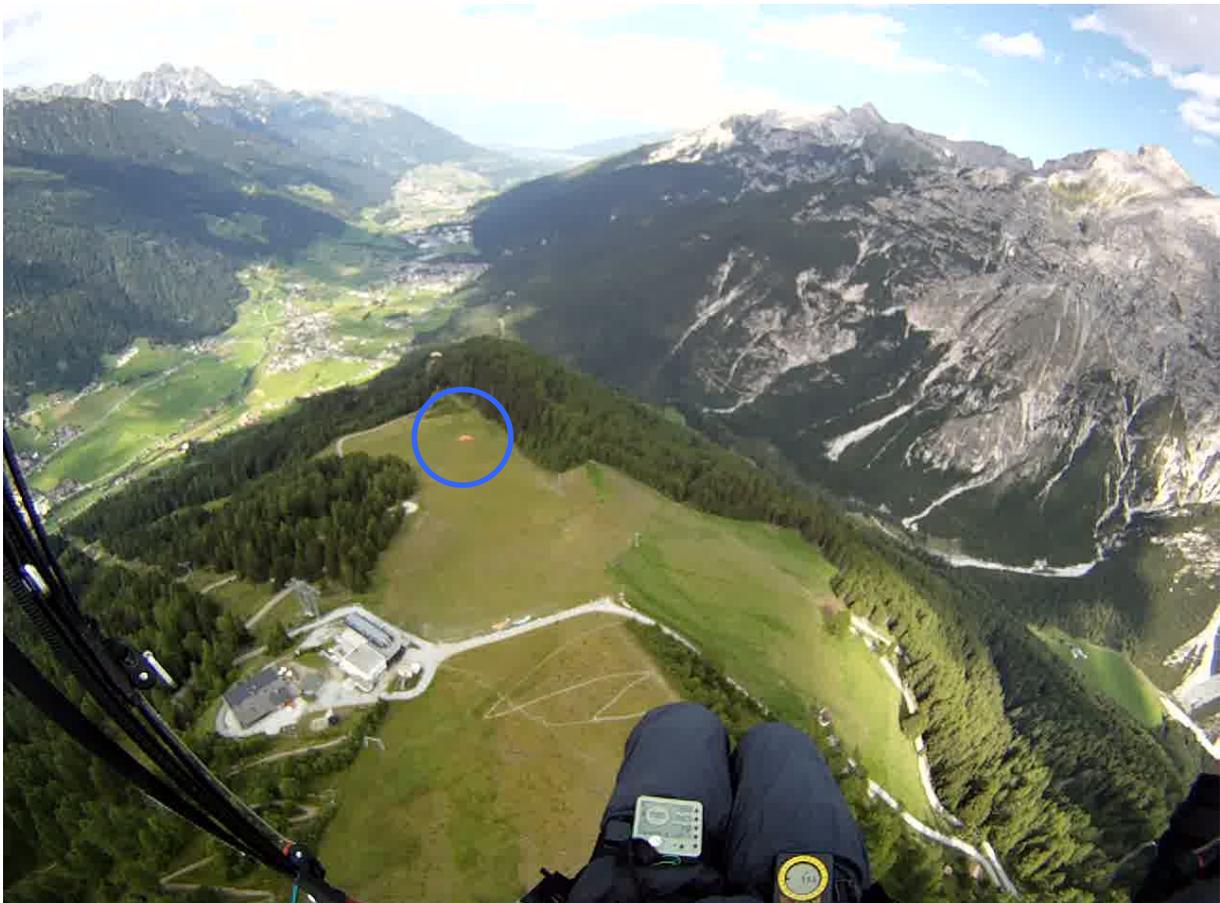
Abbildung 3: Der Gleitschirm (im blauen Kreis) ist deutlich erkennbar. Silhouette des Schirms und Farbe des Obersegels unterschieden sich nicht von den Aufnahmen, welche die Kamera vom bisherigen Flugweg ab dem Start aufgenommen hat.

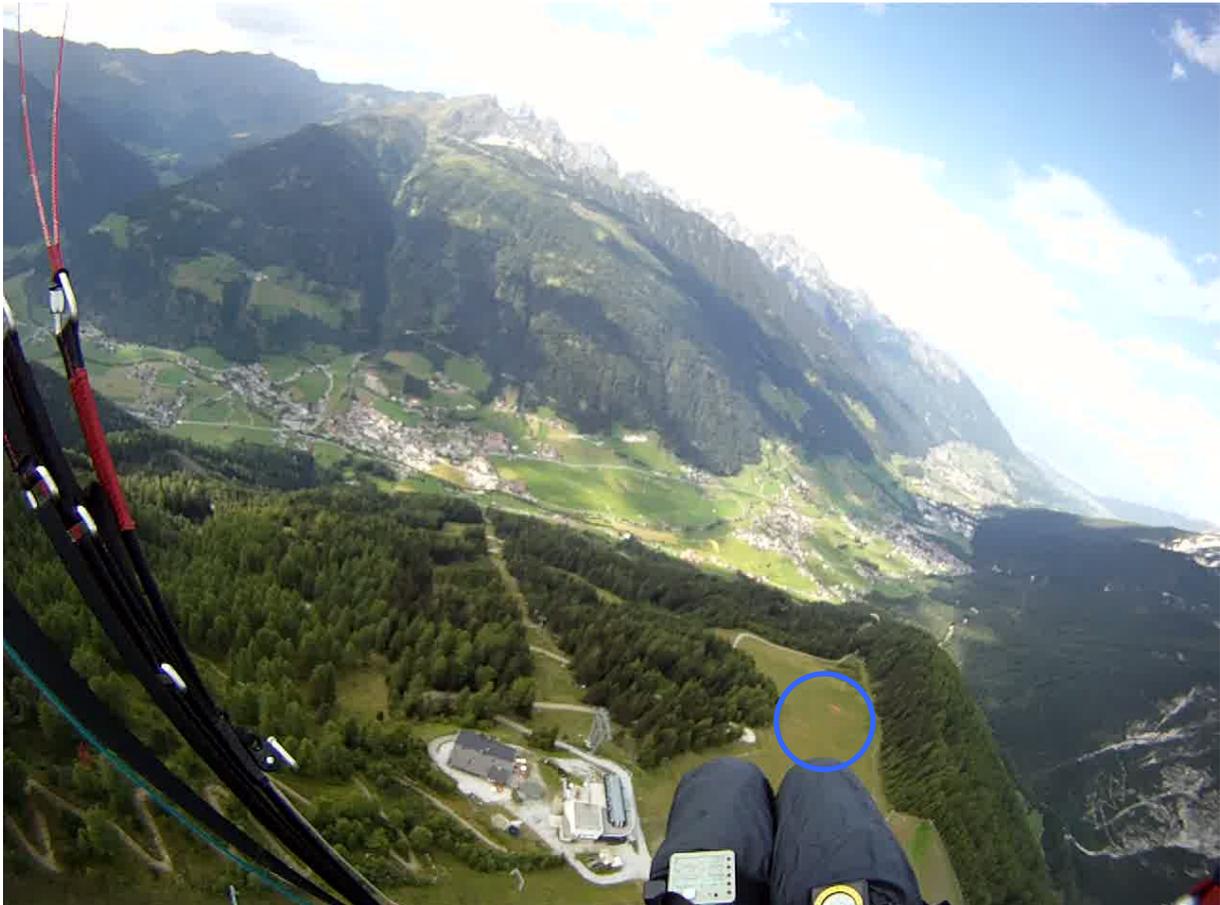
Auswertung der Videos: Eines der Videos zeigte die Unfallstelle erst nach dem Absturz und war für eine Analyse nicht zu gebrauchen. Das andere war von einem Piloten gefilmt worden, der sich oberhalb des Startplatzes in der Thermik befand. Entfernung ca. 600-800 m. Wegen der schlechten Aufnahmequalität sind Details nicht zu erkennen. Zudem zeigt die Aufnahme den Flugweg des verunglückten Piloten nicht bis zum Aufprall auf den Hang. In der letzten Sekunde des Videos ist jedoch ein markante Veränderung der Silhouette des Gleitschirms erkennbar. Diese verschmälert sich deutlich und der bis zu diesem Moment gut erkennbare gelbe Vorderteil des Obersegels des Gleitschirms ist nicht mehr zu sehen, stattdessen die rote Farbe des hinteren Teils des Gleitschirms. Dies deutet auf ein Vorschießen der Kappe hin, wie es auch ein Teil der Zeugen beobachtet hat.

Abbildung 4: Dieses Standbild, etwa 1 Sekunde nach Abbildung 3 aufgenommen, zeigt den Gleitschirm mit stark verkleinerter Silhouette und nicht mehr erkennbarem gelben Segelteil (vorderer Teil des Gleitschirms).

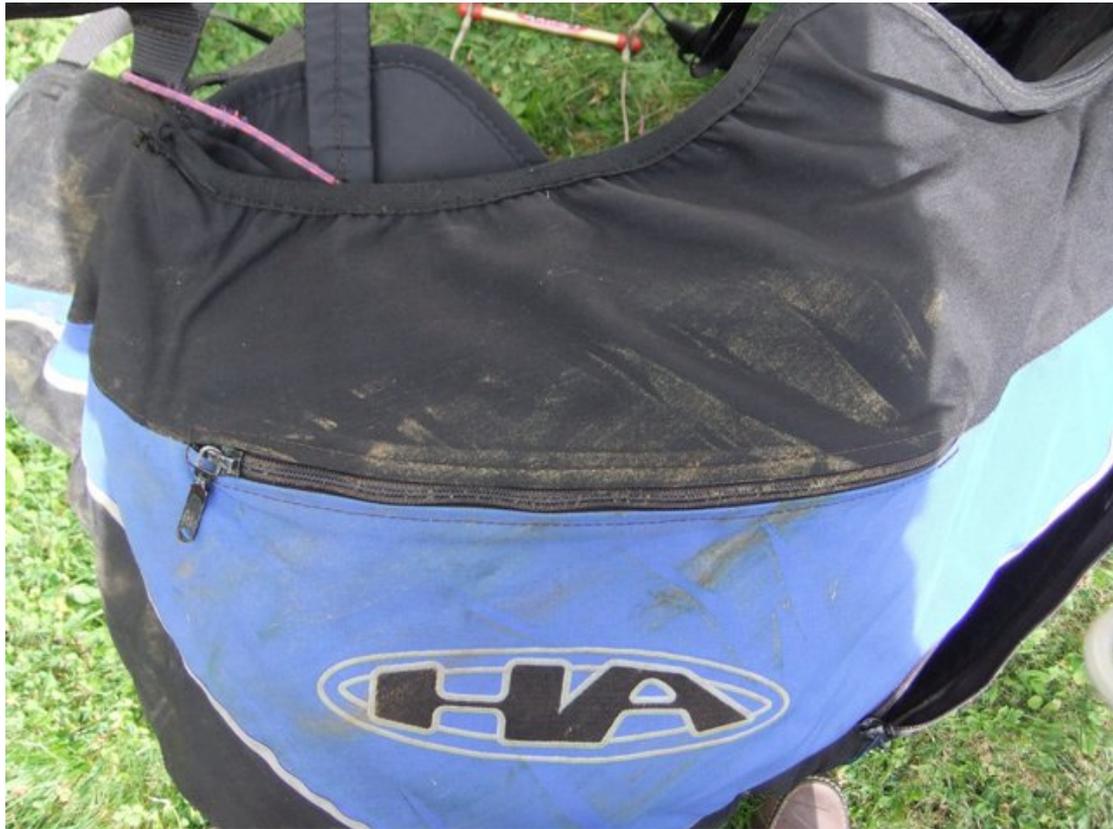
Das High-Adventure-Gurtzeug war mit einem Schaumstoff-Rückenprotector und Seitenprotectoren ausgestattet. Bei der Bergung war ein Teil der Gurte zerschnitten worden. Die Spuren am Gurtzeug zeigen, dass der Aufprall mit der linken Körperseite des Piloten erfolgt ist. Lt. Musterprüfbescheinigung ist das Gurtzeug bis zu einem Abfluggewicht von 120 kg zulässig. Das Pilotengewicht lag erheblich darüber. Es hat sich jedoch kein Hinweis darauf ergeben, dass diese Tatsache bei dem Unfall eine Rolle spielte.

Abbildung 5: Die Spuren am Gurtzeug zeigen, dass der Aufprall aus einer Linksdrehung mit der linken Körperseite des Piloten erfolgt ist.

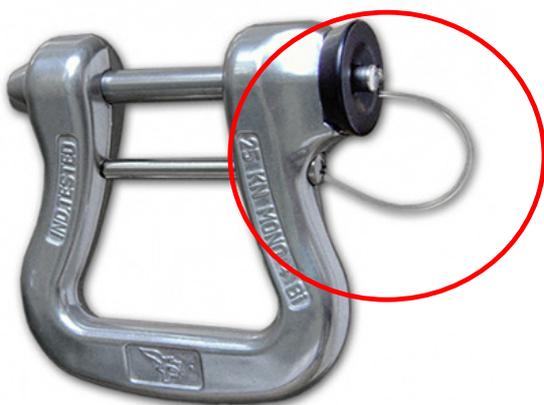
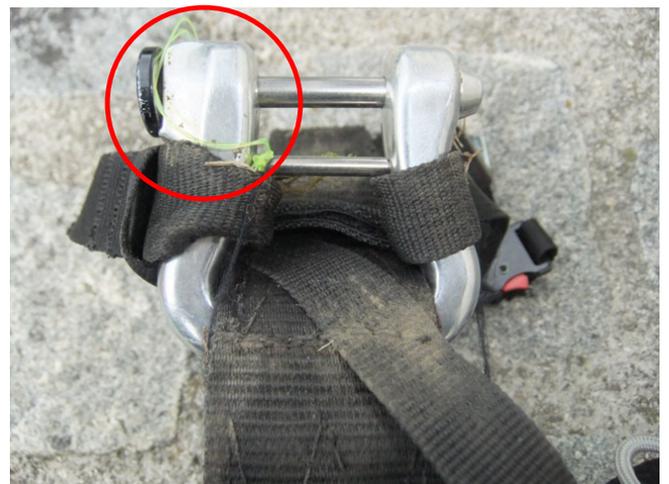
Abbildungen 6 und 7: Links im roten Kreis die Original-Sicherungsschnur, rechts die dünne Ersatz-Schnur. Diese kann sich, wie im Bild gezeigt, verklemmen und dadurch eine Arretierung des Karabiner-Stiftes blockieren.

Die verwendeten Pin-Lock-Verschlüsse hatten nicht mehr die Original-Sicherungsschnur des Herstellers. Stattdessen war dünne Kunststoff (Angel)- Schnur zur Sicherung des Karabiner-Stiftes verwendet worden. Es zeigte sich, dass diese dünne Schnur sehr leicht in die Öffnung des Karabiner-Stiftes geraten kann. In diesem Fall rastet der Stift nicht ein und ist ungesichert. Es besteht die Möglichkeit, dass der Tragegurt aus seiner Aufnahme herausrutscht und sich vom Gurtzeug trennt.

Bei der Befragung der Zeugen wurde auf diesen Punkt gesondert eingegangen. Es ergab sich kein Hinweis darauf, dass sich ein Tragegurt aus dem Pin-Lock-Karabinern gelöst hatte. Insbesondere bestätigte ein Zeuge, dass er und ein weiterer Helfer an der Unfallstelle beide Tragegurte aus den Karabinern gelöst hatten.

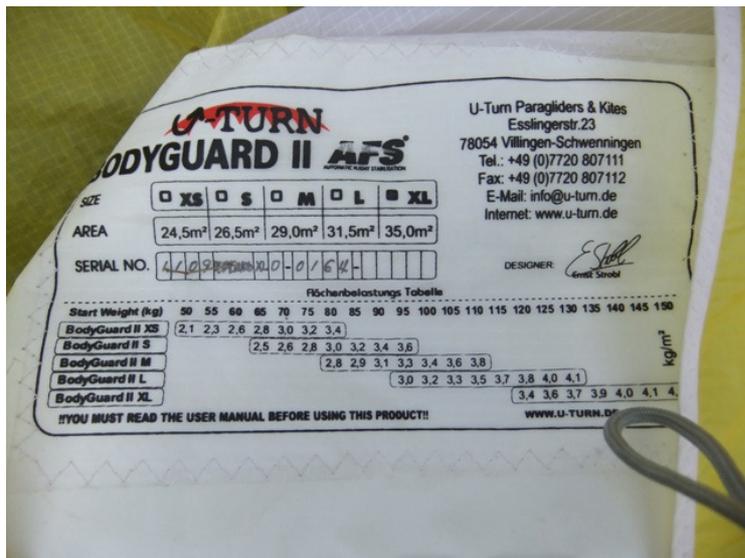
Abbildung 8: Nicht vorschriftsmäßige Kennzeichnung des Unfall-Gleitschirms. Insbesondere ist die Stückprüfung durch den Hersteller nicht bestätigt. Auch die LTF-Klasse, die zugrunde liegende Prüfnorm und andere durch luftrechtliche Bestimmungen vorgeschriebene Informationen, gehen aus der unzureichenden Plakette nicht hervor.

Gleitschirmpiloten sollten darauf achten, dass an ihrem Gerät eine ordnungsgemäße Musterprüfplakette angebracht ist. Die Unsitte einiger Hersteller, irgendwelche Phantasie-Plaketten zu benutzen, kann dem Piloten Ärger einbringen. Eine fehlende oder fehlerhafte Plakette kann als Ordnungswidrigkeit ein paar Hundert Euro kosten. Zudem kann, wegen der fehlenden Stückprüf-Bestätigung, nicht festgestellt werden, wie alt das Gerät ist, welche Nachprüf-Intervalle gelten und wann eine Nachprüfung (Check) fällig wäre.
