## Unfallbericht des Deutschen Hängegleiterverbandes vom 18.7.2011

| <b>Datum</b> | 23.4.2011 | <b>Uhrzeit:</b> | 13:40 |
| <b>Land</b> | Deutschland | <b>Fluggelände</b> | Tegelberg |
| <b>Gerät</b><br><b>GS</b> <input checked="" type="checkbox"/> <b>HG</b> <input type="checkbox"/> | Ozone Buzz Z 3 XL, LTF 1-2, Musterprüfnr. GS-295-2009, Stückprüfung 21.7.2010 | <b>Prüfstelle</b> | Air Turquoise S.A. |

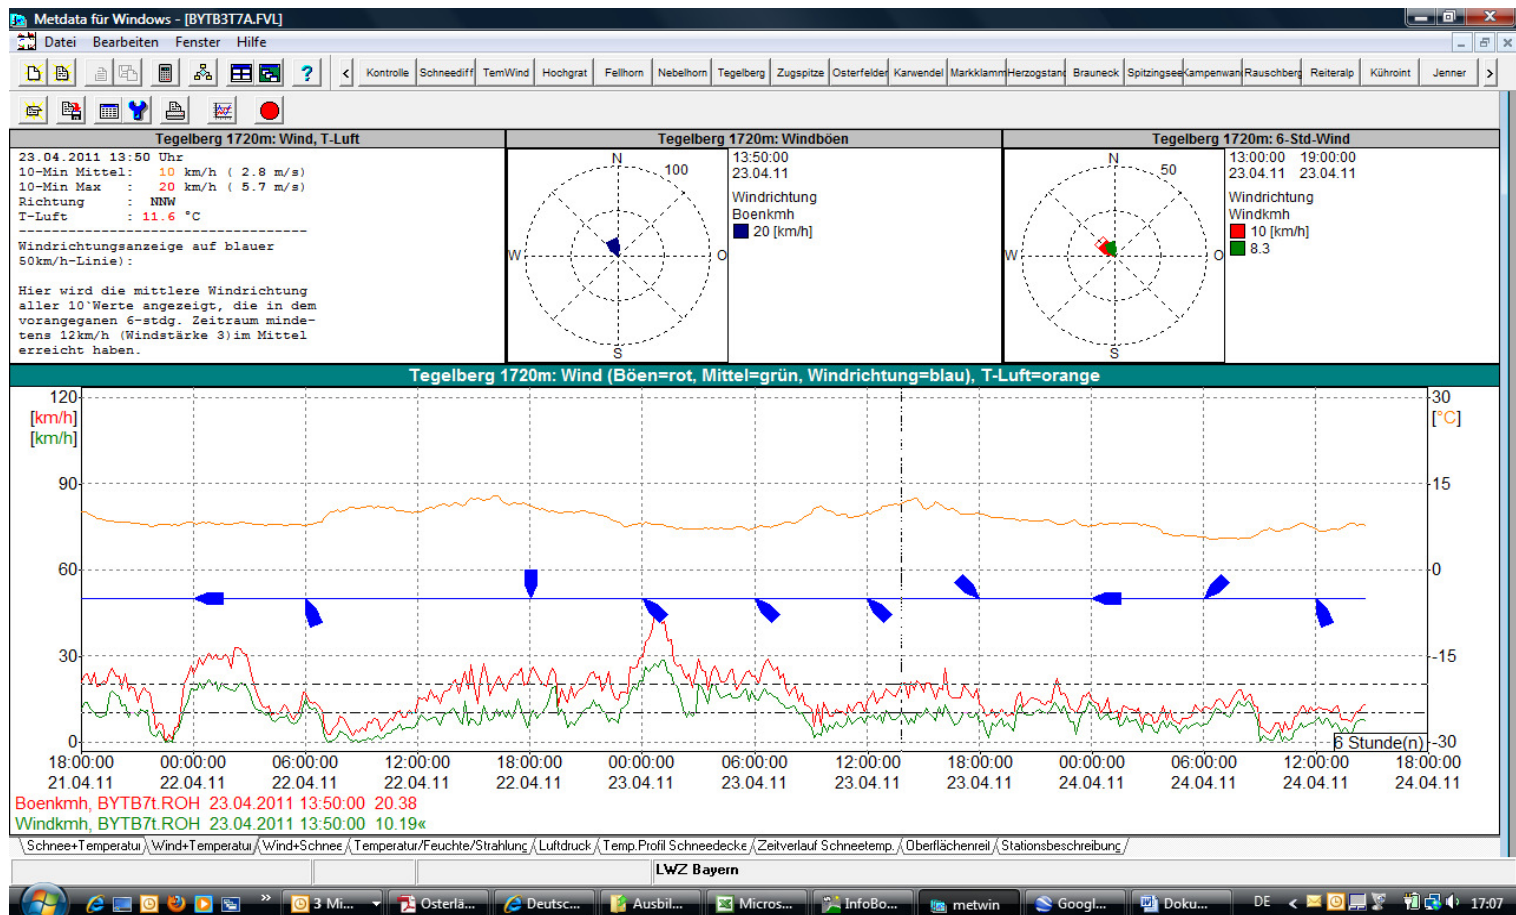
Hochdruck, sonnig, wenige Cumuluswolken mit hoher Wolkenbasis, überregional NO-Wind, am Startplatz lt. Aufzeichnungen der Wetterstation in den letzten 10 Minuten vor dem Start NNW-Wind mit 10-15 km/h, in Böen 20 km/h. Zeugen berichteten, dass der Wind vorher immer wieder kurzzeitig zwischen NNW und O gewechselt hat. Es war thermisch und turbulent. Die örtlichen Tandemflieger hatten den Flugbetrieb wegen der Turbulenzen vorübergehend eingestellt. Es wurde kein Schulungsbetrieb durchgeführt.

Abbildung 1: Aufzeichnungen der Windmessstation des Bayerischen Lawinenwarndienstes an der Tegelberg-Bergstation.

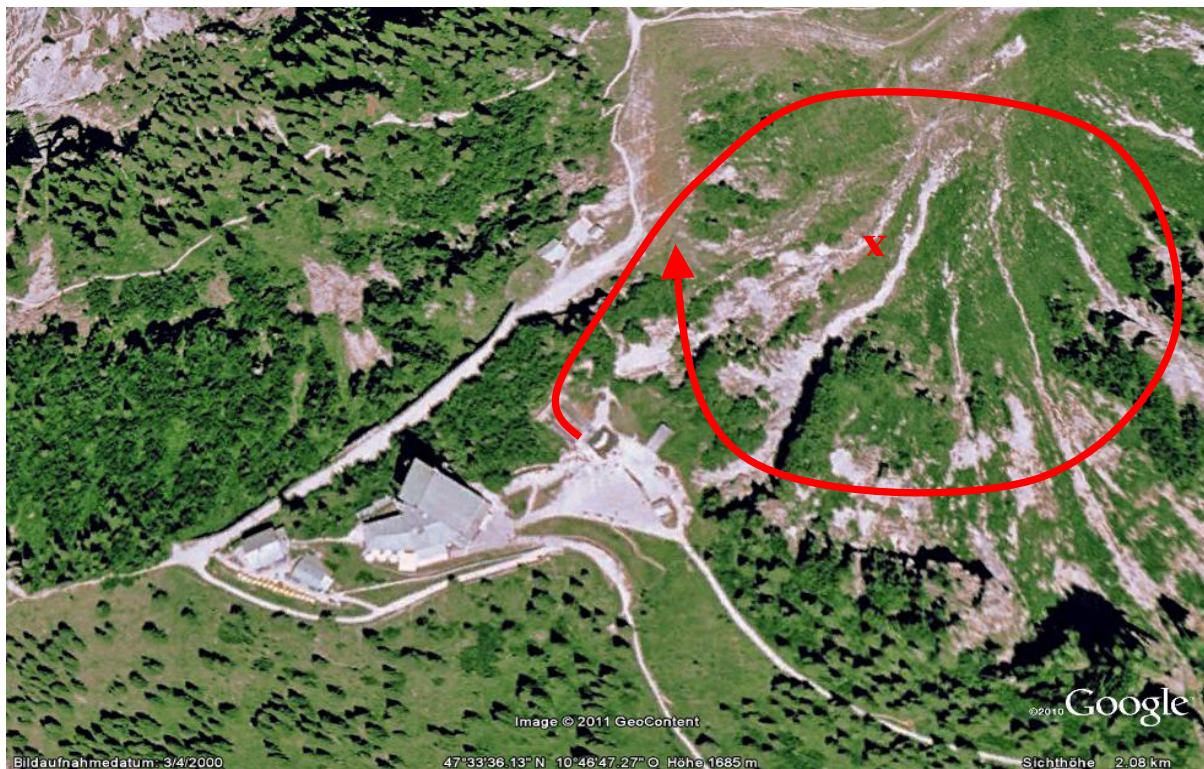
Abbildung 2: Ungefährer Flugweg und Absturzstelle

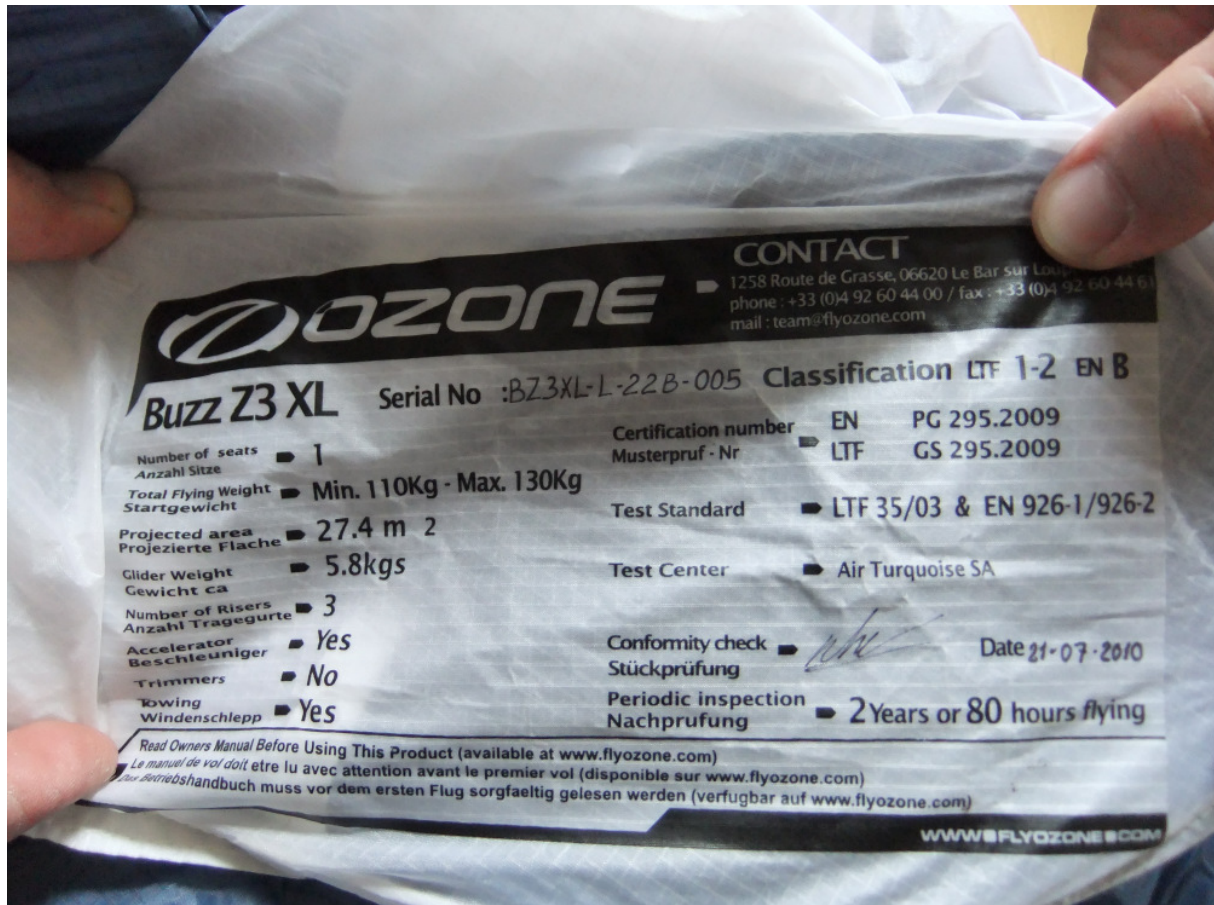
Abbildung 3: Musterprüfplakette des Unfallgerätes

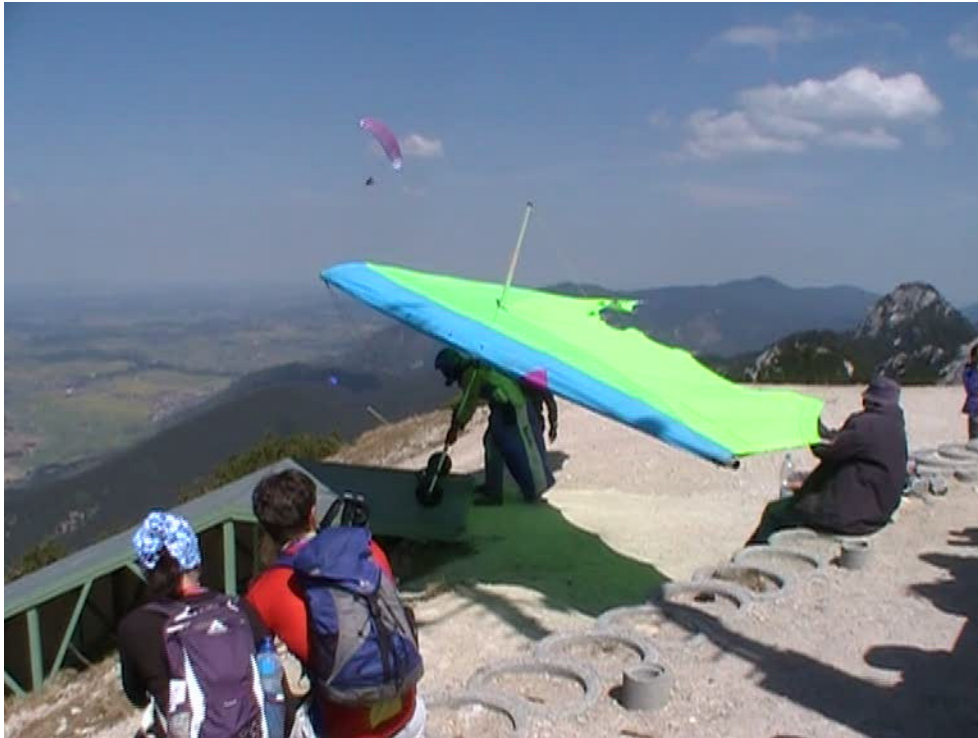
*Abbildung 4: Der Gleitschirm rollt/schiebt nach rechts. Es ist kein Steuerinput des Piloten erkennbar (an der Hinterkante des Gleitschirms). Auch die Art der Bewegung der Kappe (schnelle Schiebebewegung nach rechts) deutet darauf hin, dass das Rollen durch Turbulenzeinwirkung verursacht worden ist.*

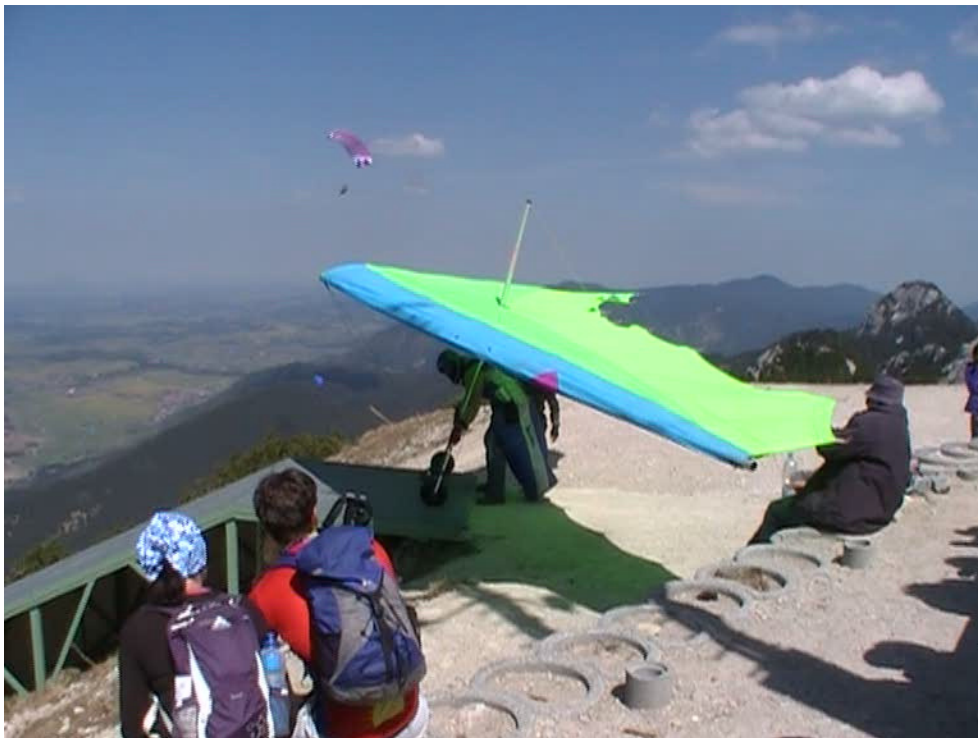
*Abbildung 5: Der Außenflügel deformiert von außen nach innen über die gesamte Flächentiefe.*

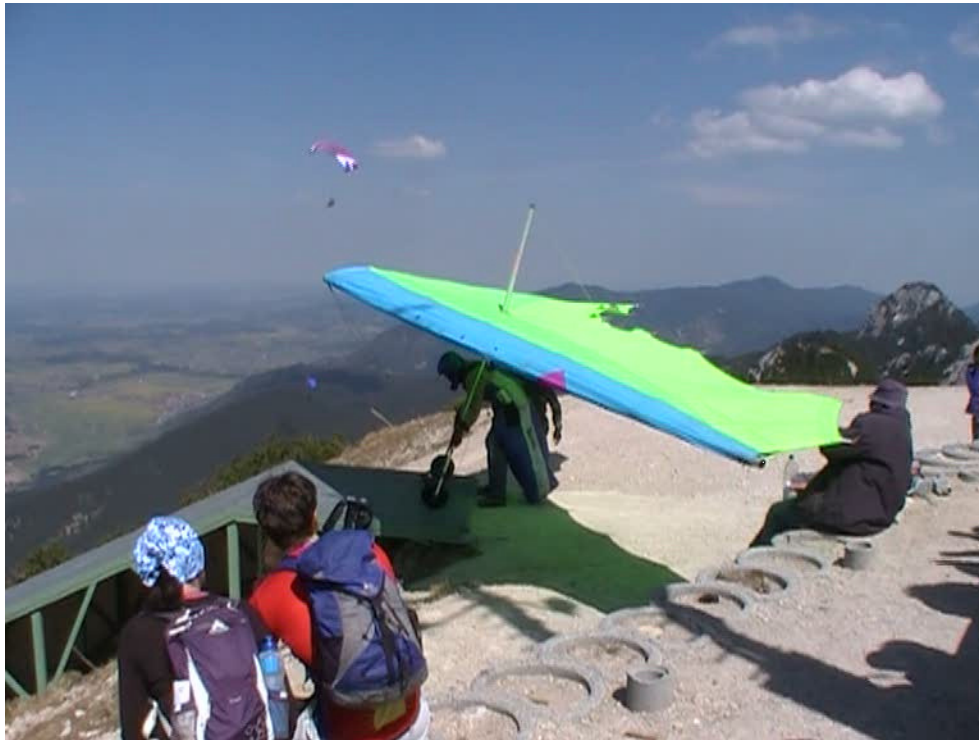
Abbildung 6: Unmittelbar darauf klappt der rechte Flügelteil von vorne nach hinten ein, etwa 50-60% der Eintrittskante, mit einem Knickwinkel von ca.  $45^\circ$ ; ein „gewöhnlicher“ Einklapper

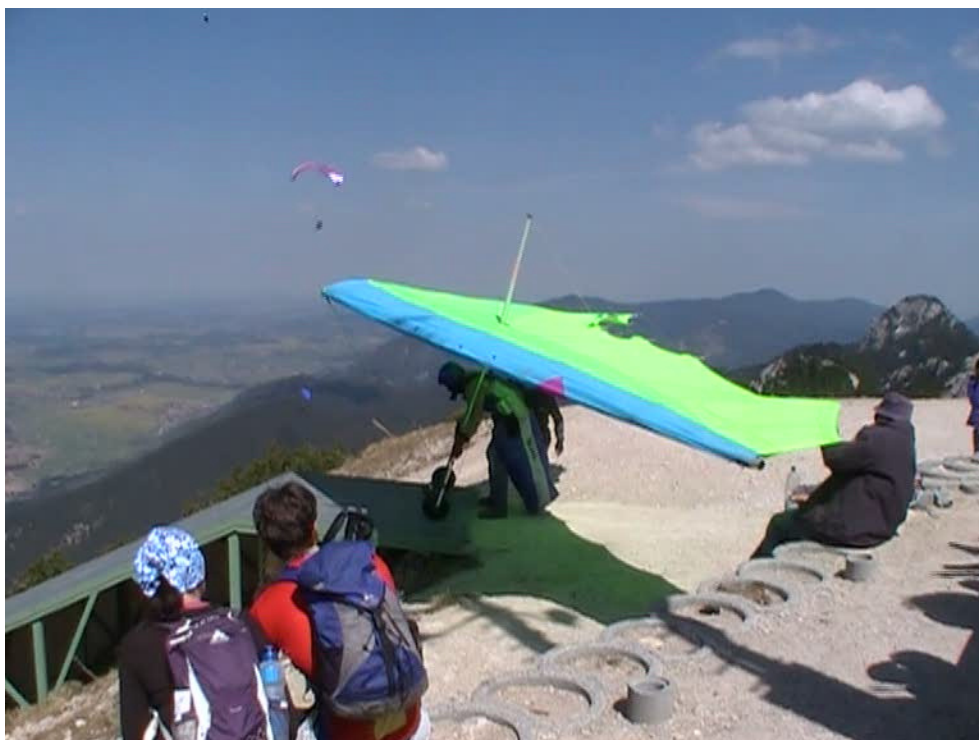
Abbildung 7: Dieser Einklapper öffnet sehr rasch wieder, ohne dass die Flugrichtung wesentlich beeinträchtigt wird.....

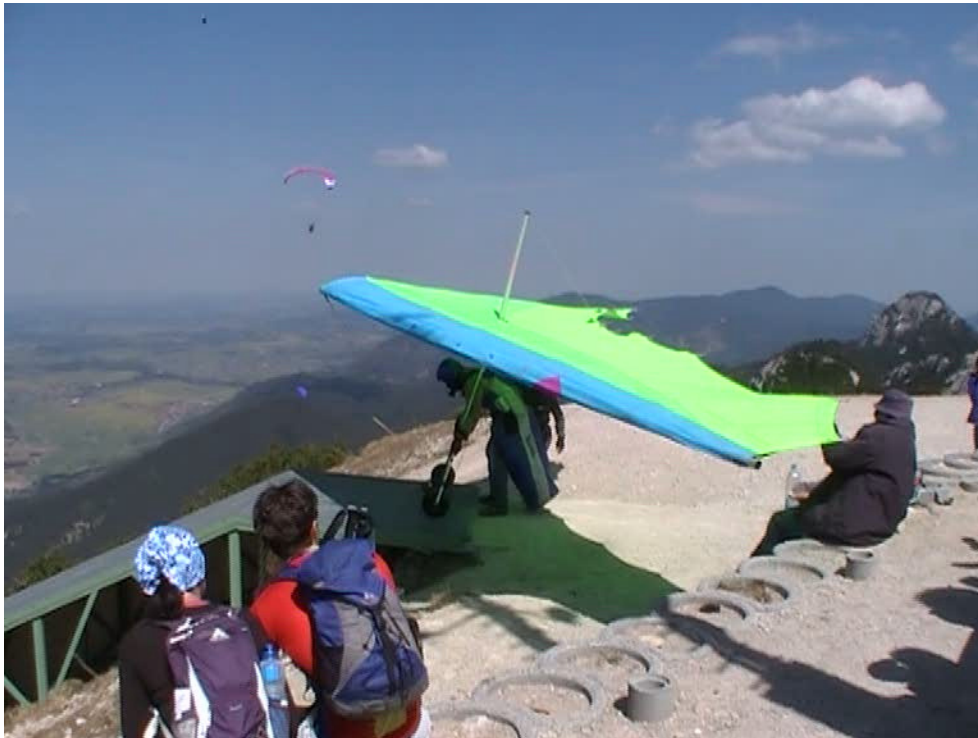
Abbildung 8: Ein kleiner Teil des zuerst von außen nach innen deformierten Flügelteils hat sich jedoch in den Leinen verhängen und öffnet nicht mehr.

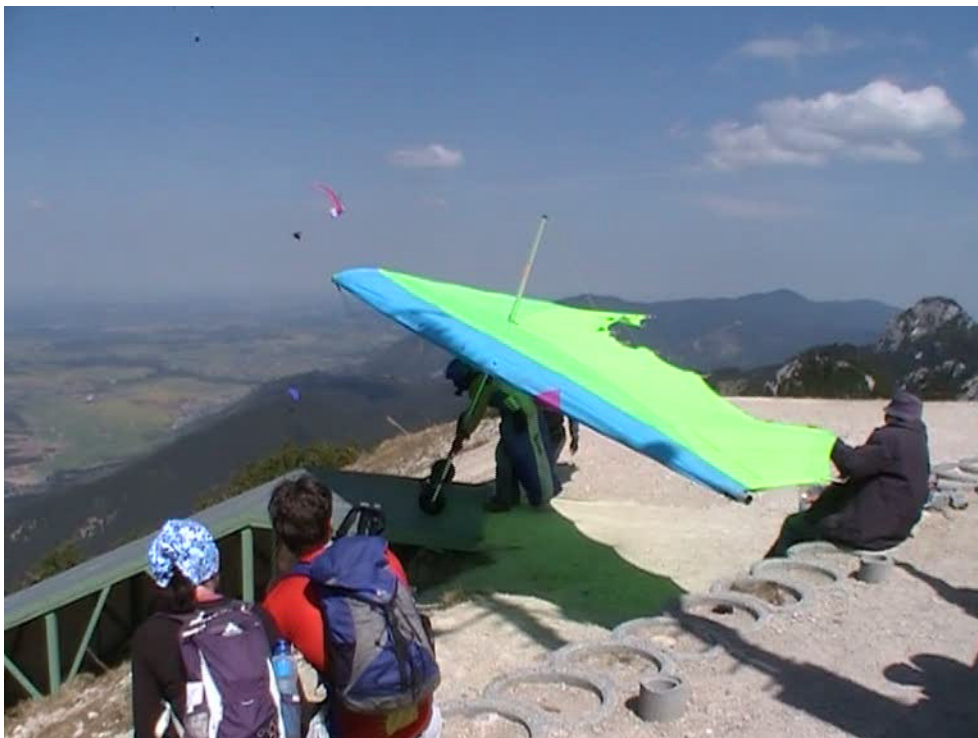
Abbildung 9. Der Gleitschirm gerät sehr schnell in eine dynamische Drehbewegung....

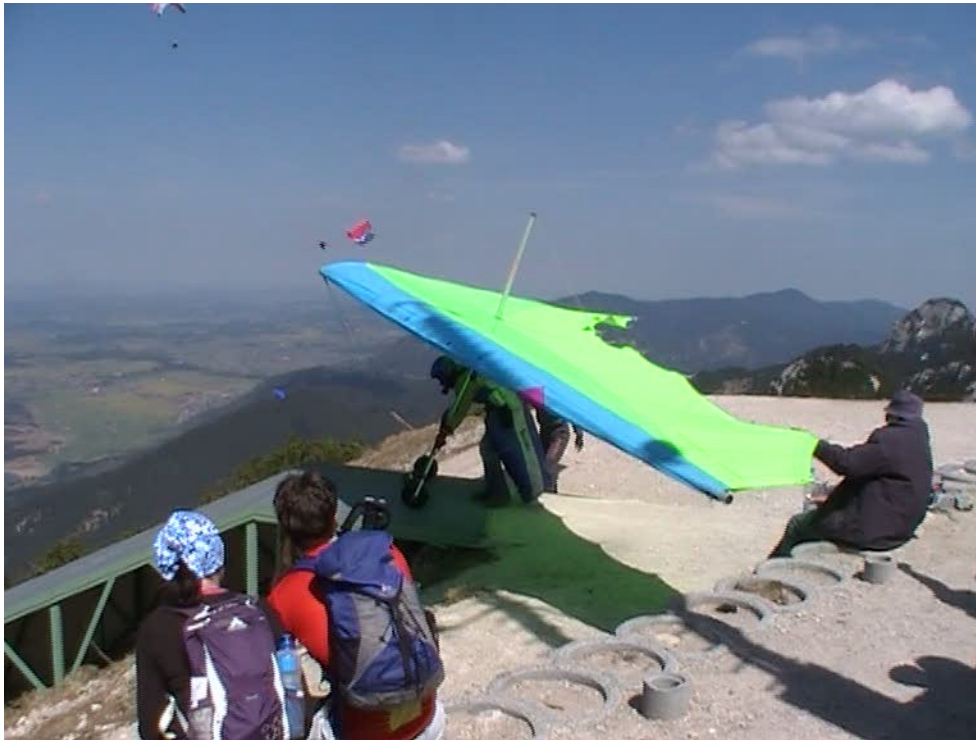
Abbildung 10: ...nach einer Drehung von  $90-120^\circ$  ist der Schirm in einer heftigen Rotation und befindet sich in einem Spiralsturz.

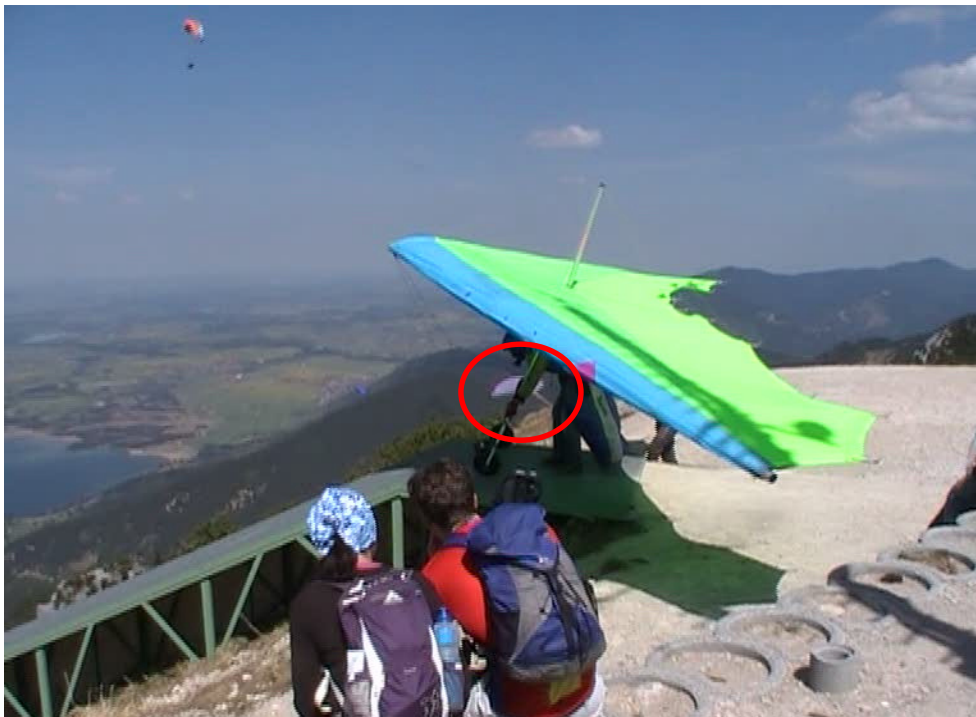
Abbildung 11: Nach einer Drehung von gut  $360^\circ$  verschwindet der Schirm hinter einer Geländekante. Bis zu diesem Moment befindet sich der Verhänger im rechten Außenflügel des Schirmes...

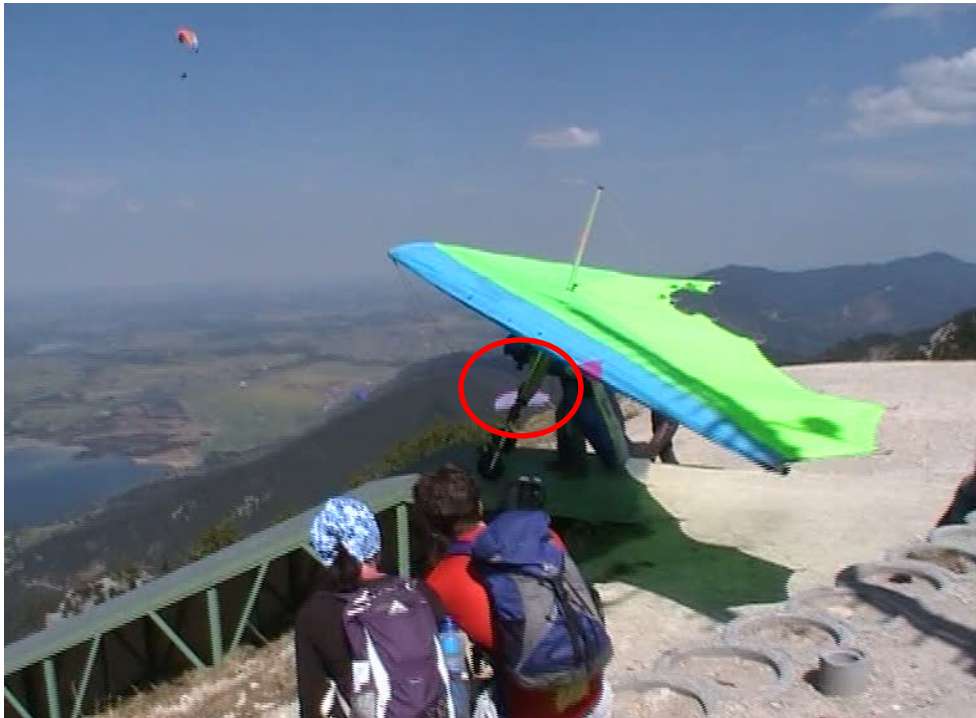
*Abbildung 12: ...um sich 3 Frames, also knapp 3/10 Sekunden später (Video mit 25 Frames/s) zu lösen. Der Schirm ist auf diesem Bild wieder über die ganze Spannweite offen.*

Nachdem der Verhänger sich wieder gelöst hatte (siehe Abbildung 12), war der Gleitschirm mindestens weitere 50 Höhenmeter im Spiralsturz verblieben, bis zum Aufprall auf dem Boden. Aus früheren Unfalluntersuchungen und Berichten aus Sicherheitstrainings ist dieses Geräteverhalten bekannt. Ein durch Verhänger initiiertes Spiralsturz setzt sich fort, auch wenn sich der Verhänger während der Drehung löst. Zwar ist der Verhänger Ursache für den Beginn des Spiralsturzes und dafür, dass die Kappe weit vor den Piloten „auf die Nase“ geht. Einmal im Sturzflug (Eintrittskante schaut annähernd waagrecht nach unten), befindet sich der Schirm in einer Autorotation. Löst sich der Verhänger nun, kann dies ein zusätzliches Beschleunigen der Drehung bewirken, weil der Widerstand des Verhängers nun wegfällt. Der Pilot muss in einer solchen Situation, gleich wie in einer „stabilen Steilspirale“, beidseitig energisch anbremsen, um die Kappe zu verlangsamen und den Sturzflug zu beenden. Zur Bewertung dieses Verhaltens ist auch die Klassifizierung des Buzz Z 3 XL bei den Flügen zur Musterprüfung heranzuziehen. Die nur durchschnittliche Rolldämpfung hat zur Klassifizierung 1-2 beim Manöver 2 (Geradeausflug) geführt. Ein Nachdrehen bei einer Steilspirale von 14 m/s hatte auch bei diesem Manöver die Bewertung 1-2 zur Folge. Bei allen anderen Manövern wurde mit Klassifizierung 1 bewertet.

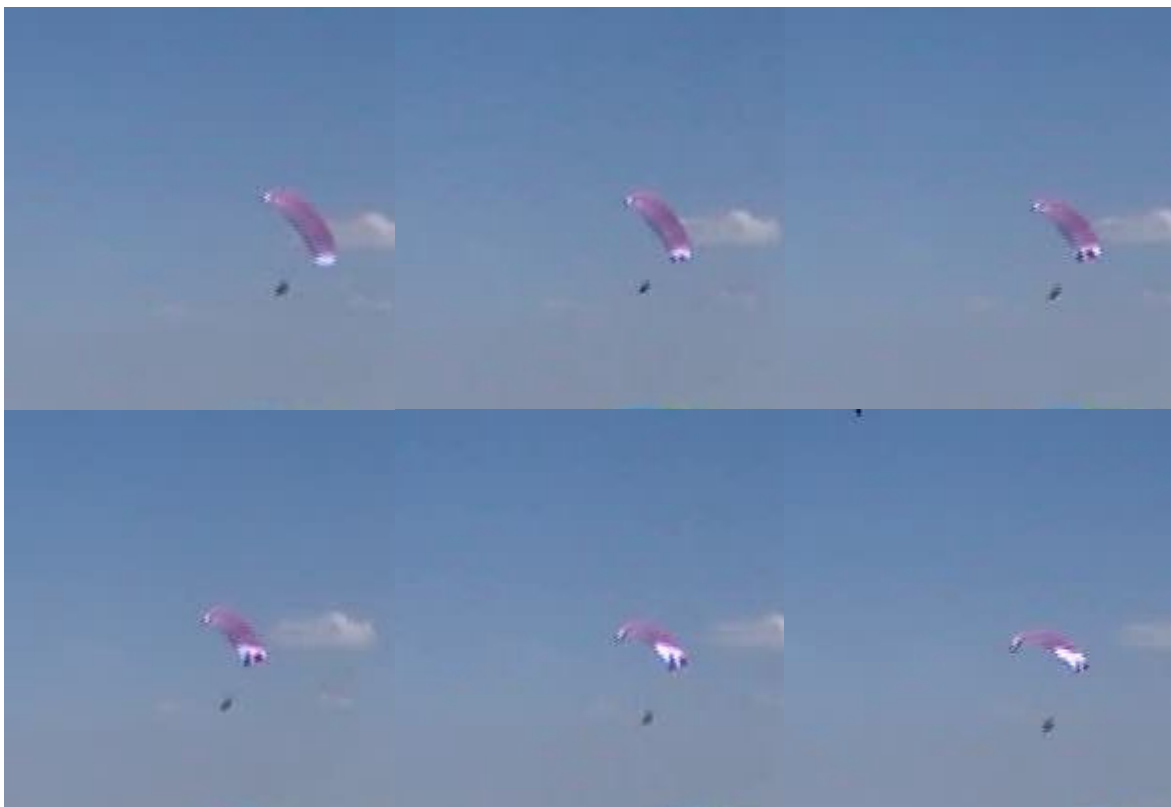
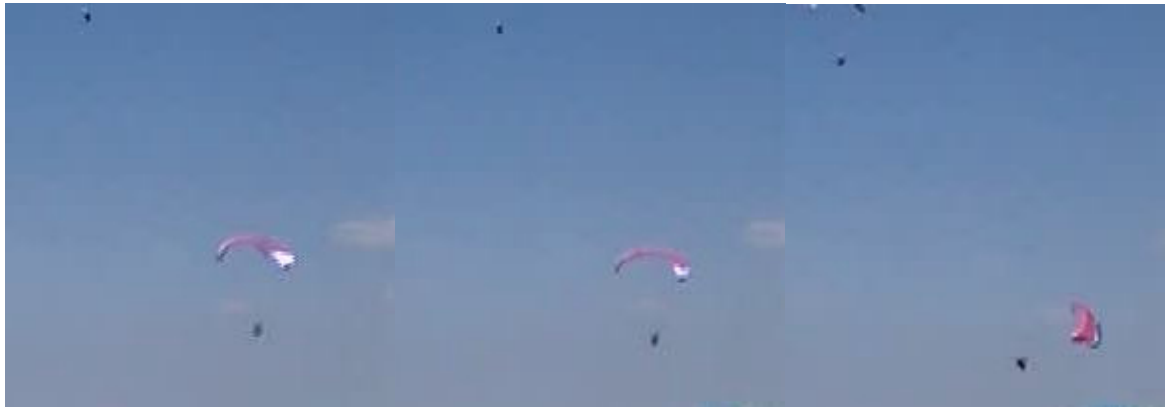
*Bildreihe 13: Die vergrößerten Einzelbilder des Videos zeigen, dass zunächst der rechte Außenflügel von außen nach innen, mit einer Knicke von ca. 90° deformiert (obere drei Bilder). Erst danach klappt der Schirm über die rechte Vorderkante ein, mit Knicke von ca. 45° (Bildreihe Mitte). Es ist erkennbar, dass sich die erste Deformation, ab ihrer maximalen Ausprägung, stark verkleinert. Auf Bild 1 der unteren Bildreihe wird ersichtlich, dass diese erste Deformation sich wieder geöffnet hat, bis auf das äußerste Ende des Stabilos. Dies hat sich in den Leinen des Gleitschirms verhängen. Durch dieses Verhängen wird auch der äußere Teil der rechten Eintrittskante am Wiederöffnen gehindert. Dadurch entsteht ein großer Widerstand und ein starkes Drehmoment zur rechten Seite. Bild 3 der unteren Bildreihe zeigt noch einmal deutlich, dass der hintere Bereich des rechten Stabilos heruntergezogen ist, was nur mit einem Verhängen dieses Bereichs in den Leinen erklärbar ist.*

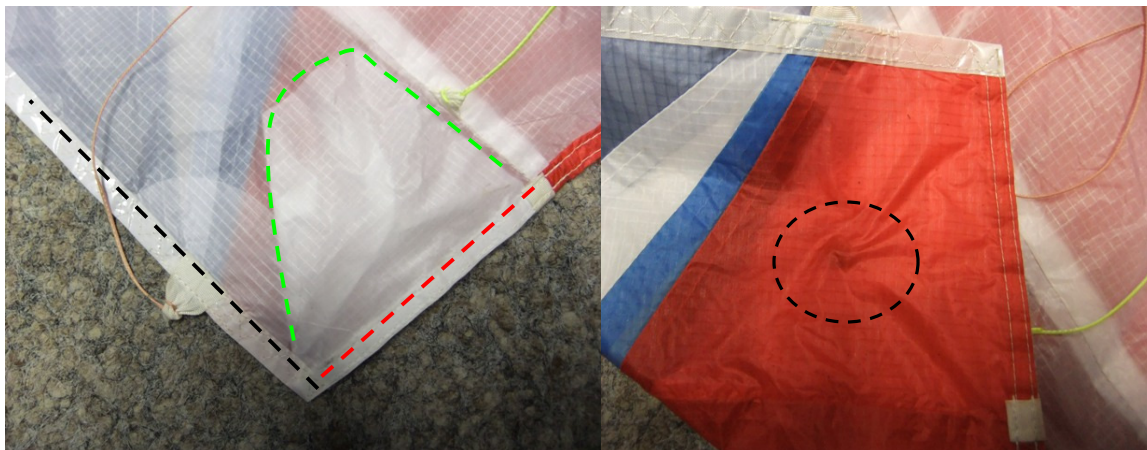
1. Der Bereich des Stabilos an der Hinterkante des Gleitschirms weist eine relativ steife Konstruktionsweise und ein vergleichsweise (mit dem Rest des Stabilos) höheres Gewicht auf. Bedingt ist dies durch eine Klett-Öffnung der äußersten Zelle, die sich an dieser Stelle befindet, um ins Innere eingedrungenen Sand/Schmutz entfernen zu können (rot gestrichelt). Zusammen mit dem äußeren Einfassband aus Mylar (schwarz gestrichelt) und dem „Tuch-Ventil“ der Schmutz-Auslassöffnung im Inneren der Zelle (grün gestrichelt), weist der untere/äußere Teil des Stabilos eine deutlich größere Steifigkeit auf, als der restliche Teil des Außenflügels. Im Unfallgerät befanden sich zudem 2 Kieselsteine (schwarzer Kreis) von jeweils ca. 0,5 cm Kantenlänge in diesem Bereich. Das höhere Gewicht und die Steifigkeit könnten ein Verhängen dieses Stabiloteils in den Fangleinen begünstigt haben.

*Abbildungen 14 und 15: Der hintere rechte Bereich des Stabilos am Unfallgerät.*

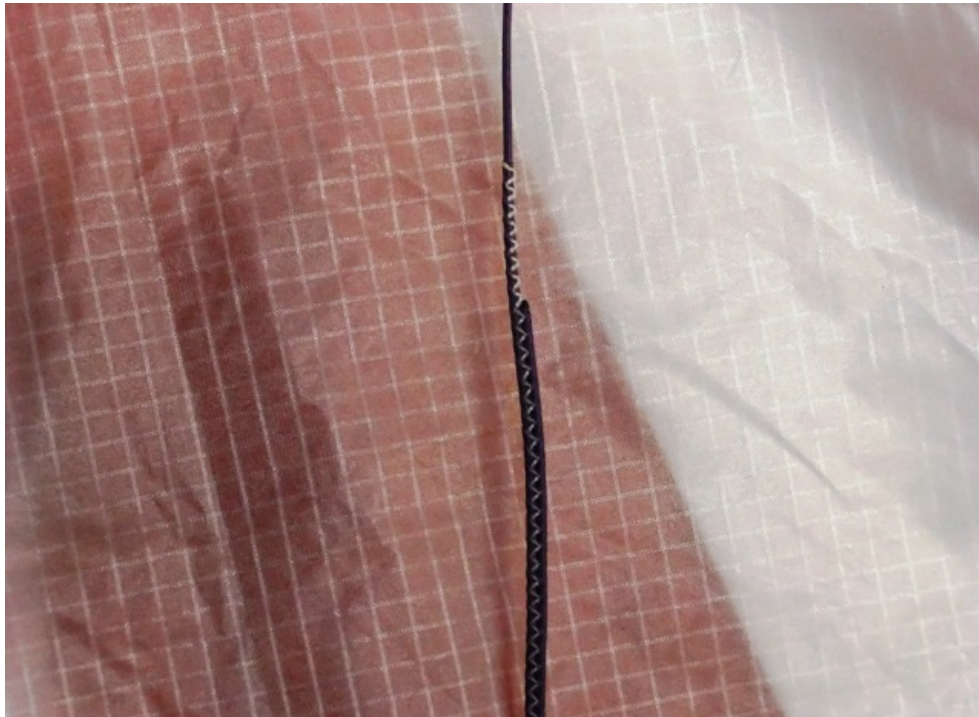
*Abbildung 16: Sauber vernähte Leine der D-Ebene*

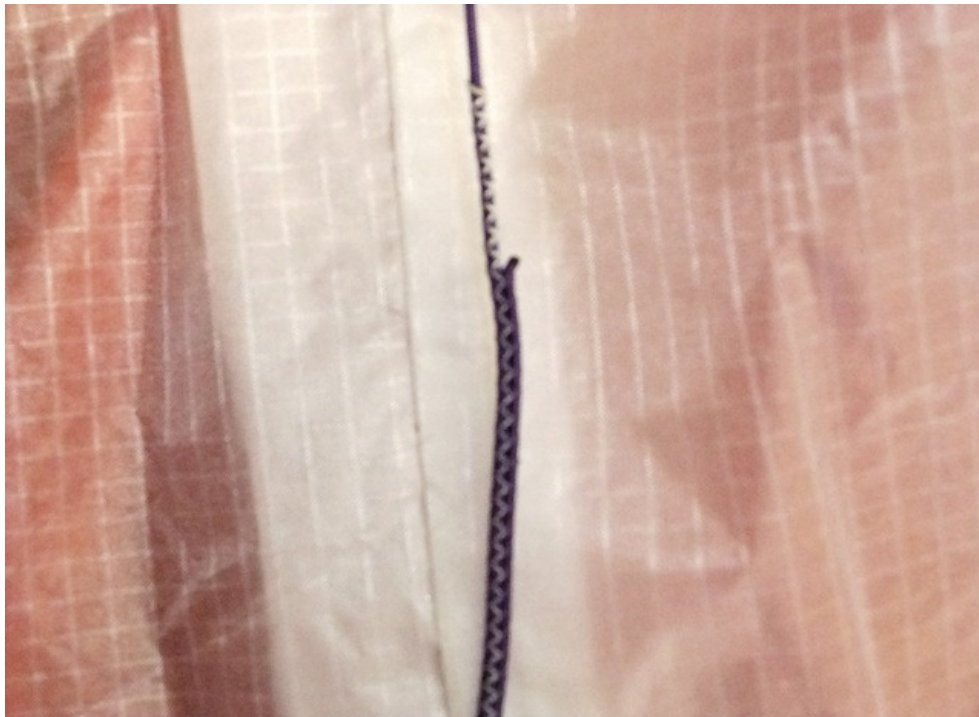
Die äußerste rechte dieser D-Leinen wies jedoch, als einzige von allen D-Leinen am gesamten Gerät, ein auffällig abstehendes, steifes Vernähungsende auf, das nach außen gebogen war.

*Abbildung 17: Abstehendes und nach außen gebogenes Ende der äußersten D-Leine*

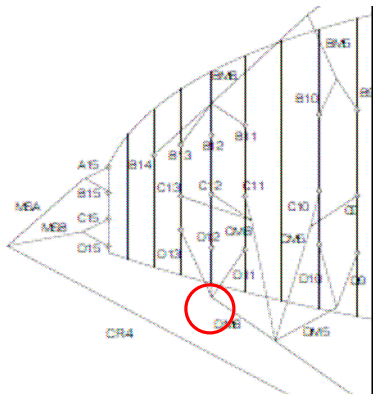
*Abbildung 18: Im roten Kreis: Hier befindet sich die D-Leine mit dem absteigenden, gebogenen Ende*

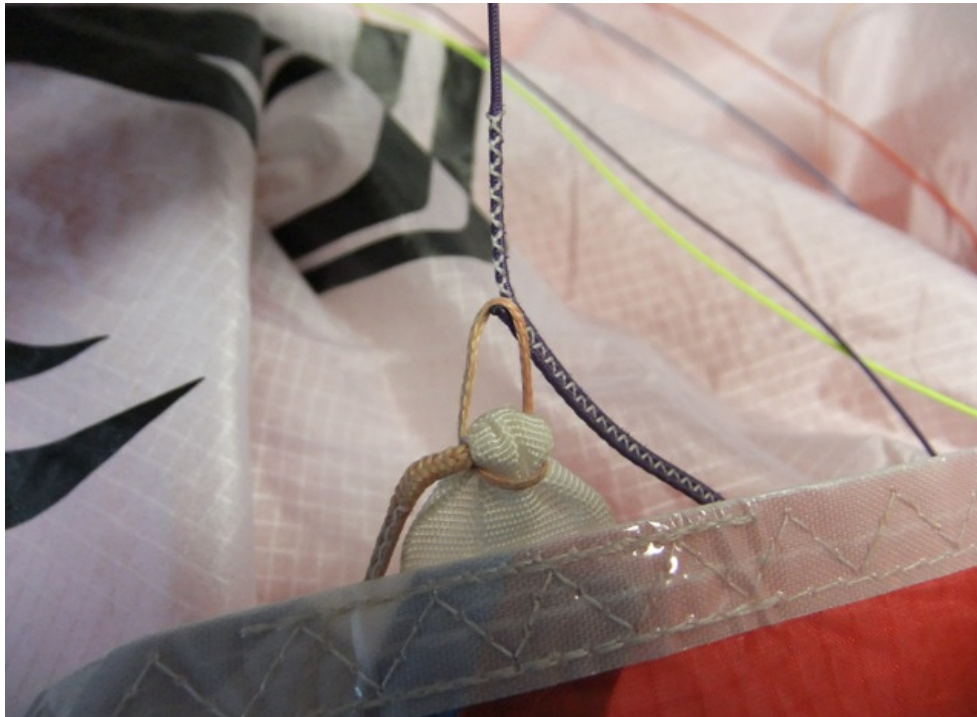
Bei Versuchen konnte festgestellt werden, dass eine der dünnen, unummantelten Leinen sich sehr fest mit dem steifen, abgebogenen Ende der Leinenvernähung an der betreffenden D-Leine verhaken kann.

*Abbildung 19: Mögliches Verhaken einer unummantelten Galerieleine mit dem steifen, absteigenden Vernähungsende der D-Leine*

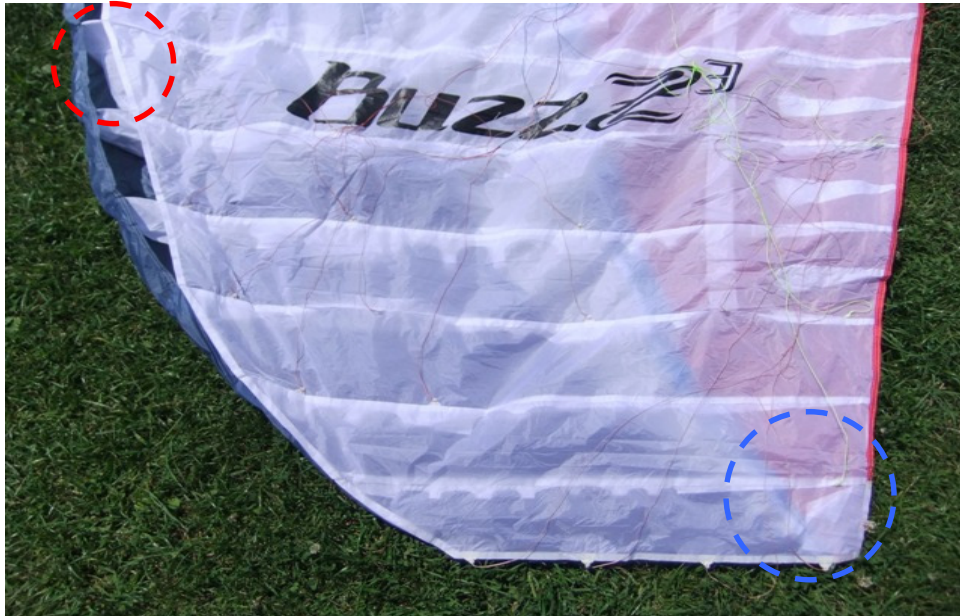
Da die Videoanalyse ergeben hat, dass der Verhänger im hinteren, äußeren Bereich des Stabilos entstanden ist, kann ausgeschlossen werden, dass die Versteifungen der Profilhase Einfluss auf das Schirmverhalten hatten.

*Abbildung 20: Der Außenflügel/Stabilo des Unfallgerätes. Die Versteifungen (Rigid Foils) befinden sich ab der dritten offenen Zelle an der Eintrittskante (roter Kreis), in den Fangleinen verhängt hat sich jedoch der hintere/äußere Teil des Stabilos (blauer Kreis).*

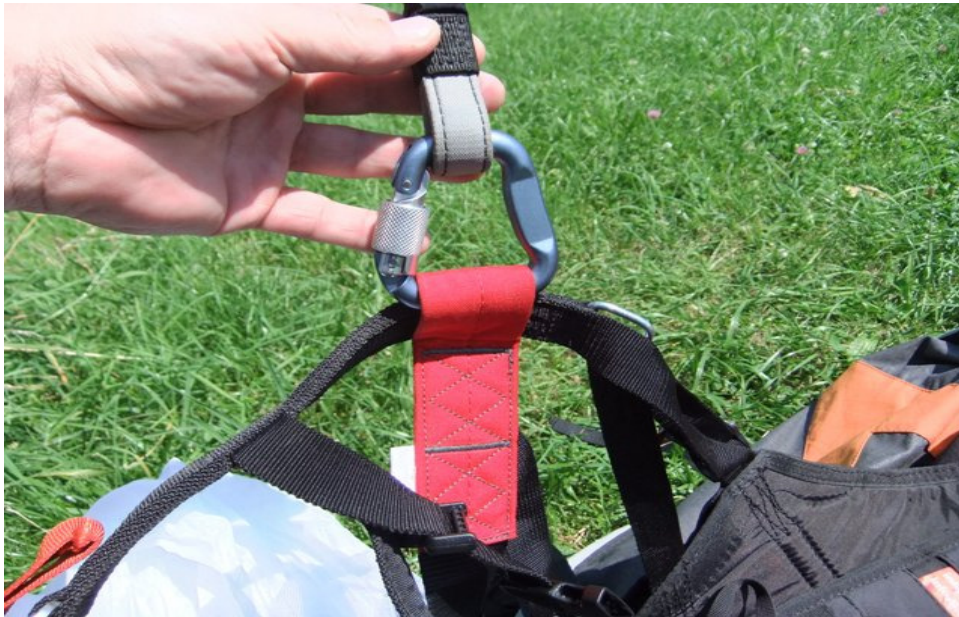
1. Dass der Tragegurt der rechten Seite verdreht in den rechten Aufhängekarabiner eingehängt war. Es konnte jedoch nicht festgestellt werden, ob diese Tatsache einen Einfluss auf das Unfallgeschehen hatte. Insbesondere wurden keine (Reibungs-) Spuren an den Resten des rechten Tragegurts oder der rechten Bremsleine gefunden. Der Pilot hatte entweder die zwangsläufige Verdrehung der Bremsleine um den rechten Tragegurt vor dem Absturz gelöst oder es wurden mit der rechten Steuerleine keine so ausgeprägten Steuerbewegungen gemacht, dass es zu Reibungsspuren am Tragegurt gekommen wäre. Von einer früheren Unfalluntersuchung ist bekannt, dass sich ausgeprägte Steuerbewegungen mit um den Tragegurt verdrehten Steuerleinen zu sichtbaren Spuren an Bremsleine und Tragegurt führen.

*Abbildung 21: Der rechte Tragegurt war so in den rechten Aufhängekarabiner eingehängt, dass die Außenseite mit der Beschleunigerrolle nach innen zeigte. Dabei ergibt sich beim Start zwangsläufig eine Verdrehung der Steuerleine um den Tragegurt.*

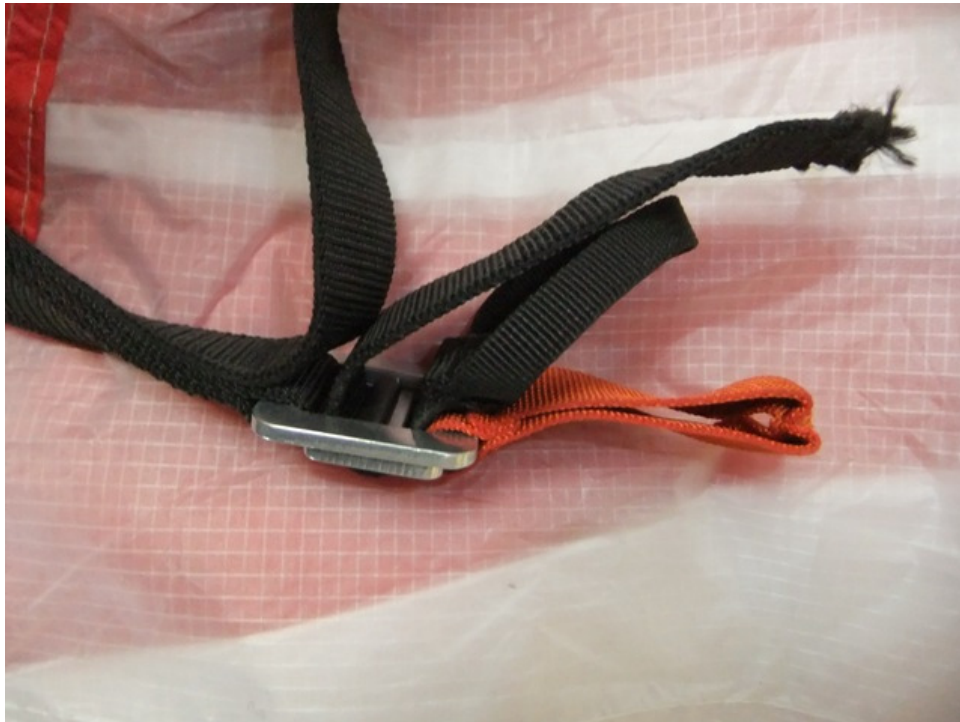
2. Der Brustgurt war auf maximale Weite eingestellt. Diese maximal weite Einstellung war mit hoher Wahrscheinlichkeit die übliche Einstellung des Brustgurts durch den Piloten. Denn auf diese Einstellung war der Brustgurt spürbar „eingefahren“, die Biegung des Gurtbandes in der Schließe war etwas versteift, so wie wenn diese Biegung des Materials immer an der gleichen Stelle erfolgt. Die Vermessung eines baugleichen intakten Gurtzeugs ergab eine maximale Brustgurtweite von 53 cm. Mit dieser Einstellung war der Brustgurt deutlich breiter (um 7 cm) eingestellt, als vom Hersteller des Gleitschirms empfohlen und in der Musterprüfung geprüft.

Eine so viel breitere Einstellung des Brustgurts wie vom Hersteller empfohlen/bei den Musterprüf-Flügen vorgeschrieben, kann bei seitlichen Einklappen die Abkippbewegung des Piloten zur Einklapp-Seite markant stärker ausfallen lassen. Sie erschwert in jedem Fall die Kontrolle über das Fluggerät in einer Situation wie bei diesem Unfall.

*Abbildung 22: Fragment des Brustgurts. Dieser ist auf maximale Breite eingestellt*

Flugschulen sollen ihre Flugschüler auf die korrekte Brustgurt-Einstellung des Gurtzeugs hinweisen.

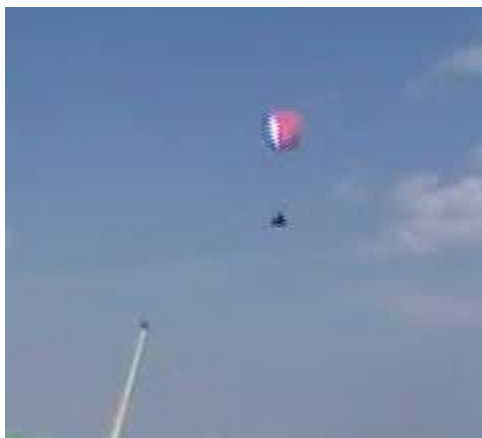
*Abbildung 23: Dieses Standbild zeigt, ca. 5 Sekunden vor dem Einklappen, dass der Pilot in einer weitgehend normalen, relativ aufrechten Sitzposition geflogen ist.*

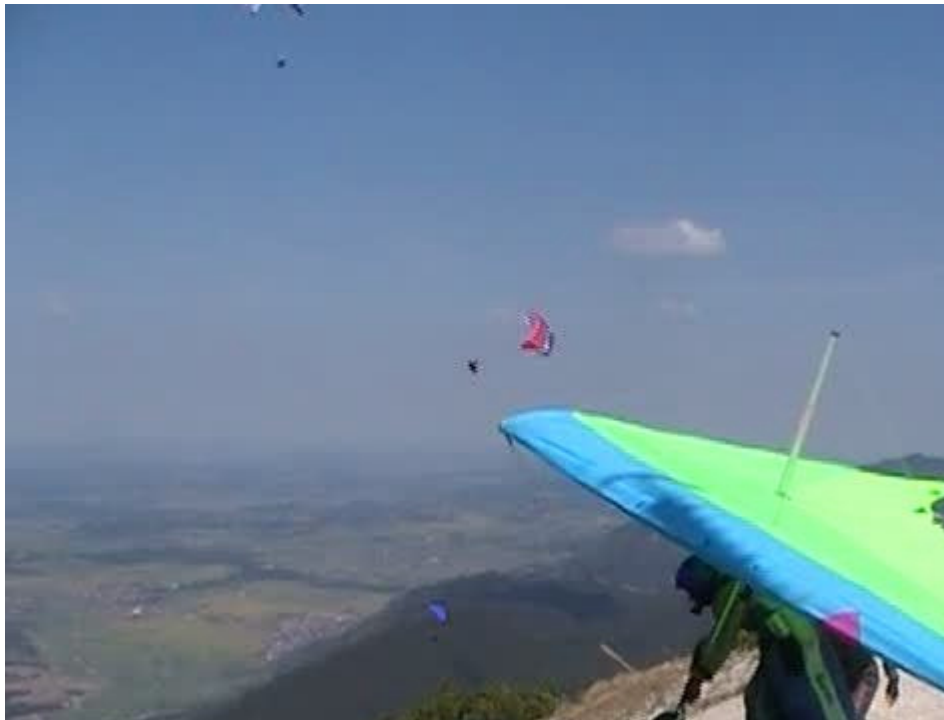
Die Analyse des Unfallvideos zeigt, dass unmittelbar nach Beginn der Drehbewegung, die Hinterkante der Flügelseite, an der sich der Verhänger befand, heruntergezogen ist, wie bei einem deutlichen einseitigen Anbremsen.

*Abbildung 25: Trotz schlechter Bildqualität ist der Knick in der Hinterkante der rechten Flügelseite des Gleitschirms erkennbar und kaum anders zu erklären als mit einem Anbremsen.*

Durch Anbremsen der rechten Seite, zu welcher der Schirm wegen des Widerstands des Verhängers ohnehin drehte, würde die Drehbewegung beschleunigt werden. Dies könnte ein Erklärung für das ungewöhnlich schnelle Wegdrehen des Schirmes in den Spiralsturz sein. Es ist bekannt, dass vor allem wenig geübte Piloten nach Einklappen falsch reagieren. Anstatt den Flugweg durch Gegenbremsen und Gewichtsverlagerung zu stabilisieren, betätigen sie die Bremse der eingeklappten Seite, um das Problem, den Einklapper, schnellstmöglich zu beseitigen. Auch optisch wird die eingeklappte Flügelseite fixiert. Der Überblick über die Flugrichtung geht verloren, gefährlich schnelle Bodenannäherung wird nicht mehr wahrgenommen und die Notwendigkeit den Rettungsschirm auszulösen, nicht erkannt.
