Unfallbericht des Deutschen Hängegleiterverbandes vom 9.11.2012

Datum	28.6.2012	Uhrzeit:	Gegen 13:30
Land	Slowenien	Fluggelände	Lijak
Pilot	55-jähriger Deutscher, GS-Lizenz seit 2005, HG-Lizenz seit 1996, regelmäßige Flugpraxis		
Gerät GS <input checked="" type="checkbox"/> HG <input type="checkbox"/>	Sky Paragliders Antea 2 XL, LTF C, Musterprüfnummer: AIRT GS_0450.2011	Prüfstelle	Air Turquoise
Gewichtsbereich	105-145 kg	Startgewicht des Piloten	Ca. 120 kg
Gurtzeug	Sky Reverse 2, Musterprüfnr. AIRT GZ_016.2011	Rettungsgerät	-
Verletzungen Pilot	tödlich	Verletzungen Passagier

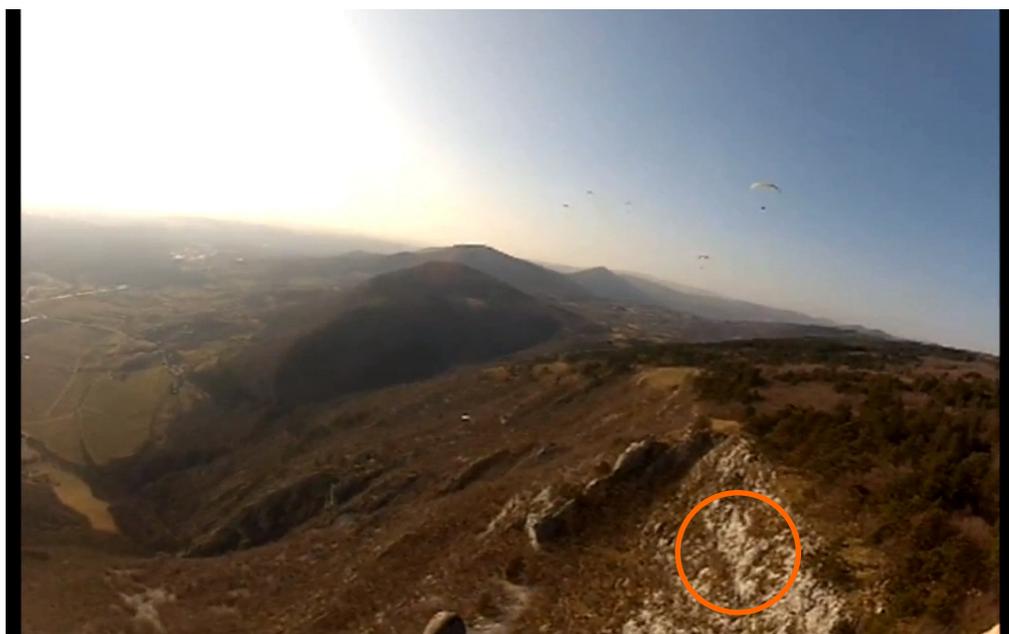
Der Gleitschirm schoss daraufhin sehr weit nach vorne und drehte anschließend schnell zur eingeklappten Seite weg. Der Pilot schleuderte dem drehenden/vorschießenden Schirm hinterher und prallte in der Schleuderbewegung nach ca. 90° Drehung auf felsdurchsetztem Gelände auf. Dabei zog er sich tödliche Verletzungen zu.

Abb. 1: Unfallstelle hinter einer felsigen Geländeausbuchtung

Der Hangabstand sollte stets so gewählt werden, dass auch im Falle einer Störung genügend Zeit und Raum für Korrekturmaßnahmen durch den Piloten bleibt.

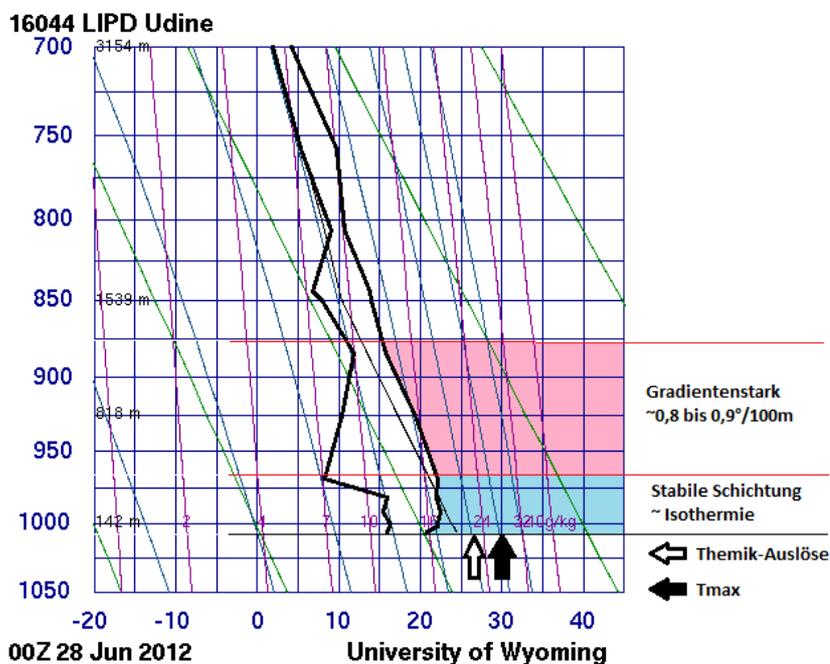
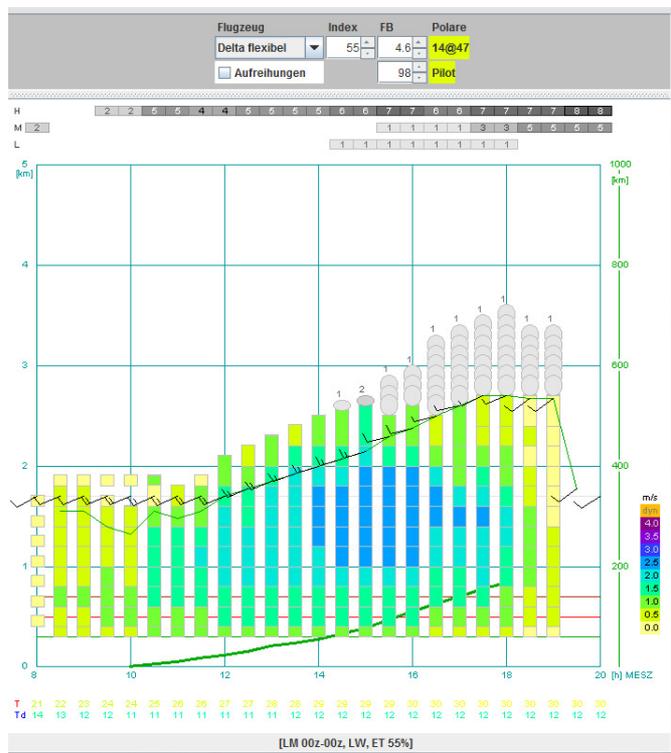
Aus den Radiosonden-Daten von Udine ist abzuleiten: Oberhalb einer sehr stabilen Luftschicht (~ Isothermie) lag eine sehr gradientenstarke Luftschicht (0,8 bis 0,9°/100m)! Das Ausheizen der weit in den Tag hinein stabilen Schichtung wurde zögernd ab ca. 12.30h bis 13.30h, bei ~27°C im Tal erreicht.

Siehe hierzu die Tempanalyse von Udine um Mitternacht (linke Grafik) und die Thermikprognose des TopTask für Slowenien und den Unfalltag (rechte Grafik). Beide Grafiken zeigen, dass sich aus einer stabilen (thermischschwachen) Grundschicht erst nachmittags einzelne, teils kräftige Thermiken lösen konnten (s. in der TopTask-Grafik die blauen, thermikstarken Bereiche).

Erfahrungsgemäß ist zu sagen, dass einzelne Thermikablösungen, die eine stabile Schichtung durchstechen, oft sehr turbulent und kleinräumig sind (kurze, heftige Hotspots). Dies tritt besonders in Bereichen auf, die wie der Startplatz des Lijak, oberhalb einer steilen, felsigen Südscharte liegen (ideale Thermikbedingungen). Als zusätzlich turbulenzfördernd ist die sehr gradientenstarke Luftschichtung im Bereich ab ca. 600mNN anzusehen, die im Laufe des Nachmittags zum Tragen kam.

Es ist somit zu vermuten, dass der Pilot in eine der ersten, durchstechenden und kleinräumig/turbulenten Thermiken des Tages einflog. Die dabei aufgetretenen thermischen Turbulenzen hat er nicht ausreichend aktiv ausgleichen können, und auch den in der Folge entstehenden Klapper nicht ausreichend stabilisieren.
