Unfallbericht des Deutschen Hängegleiterverbandes vom 31.8.2012

Datum	27.03.2012	Uhrzeit:	gegen 11:30
Land	Italien	Fluggelände	Meduno
Pilot	48 Jahre, männlich, GS-A-Lizenz seit 4/2010, B-Lizenz seit 2/2012, geringe Flugerfahrung mit dem Unfallmuster		
Gerät GS <input checked="" type="checkbox"/> HG <input type="checkbox"/>	Independence Garuda L, LTF 1-2, Musterprüfnr.: EAPR-GS-7023/09, Datum der Stückprüfung: unbekannt	Prüfstelle	EAPR
Gewichtsbereich	95-120 kg	Startgewicht des Piloten	ca. 115 kg
Gurtzeug	Advance Success 2+, Musterprüfnr. EAPR-GZ-7034/08	Rettungsgerät	unbekannt
Verletzungen Pilot	tödlich	Verletzungen Passagier	-

Am 27.3.2012, gegen Mittag, war es am Landeplatz des norditalienischen Fluggebietes Meduno zu einem tödlichen Gleitschirmunfall gekommen. Ein 48-jähriger deutscher Pilot war im Landeanflug, bedingt durch einen einseitigen Strömungsabriss, aus 10-15 m Höhe abgestürzt. Beim Aufprall zog er sich tödliche Verletzungen zu.

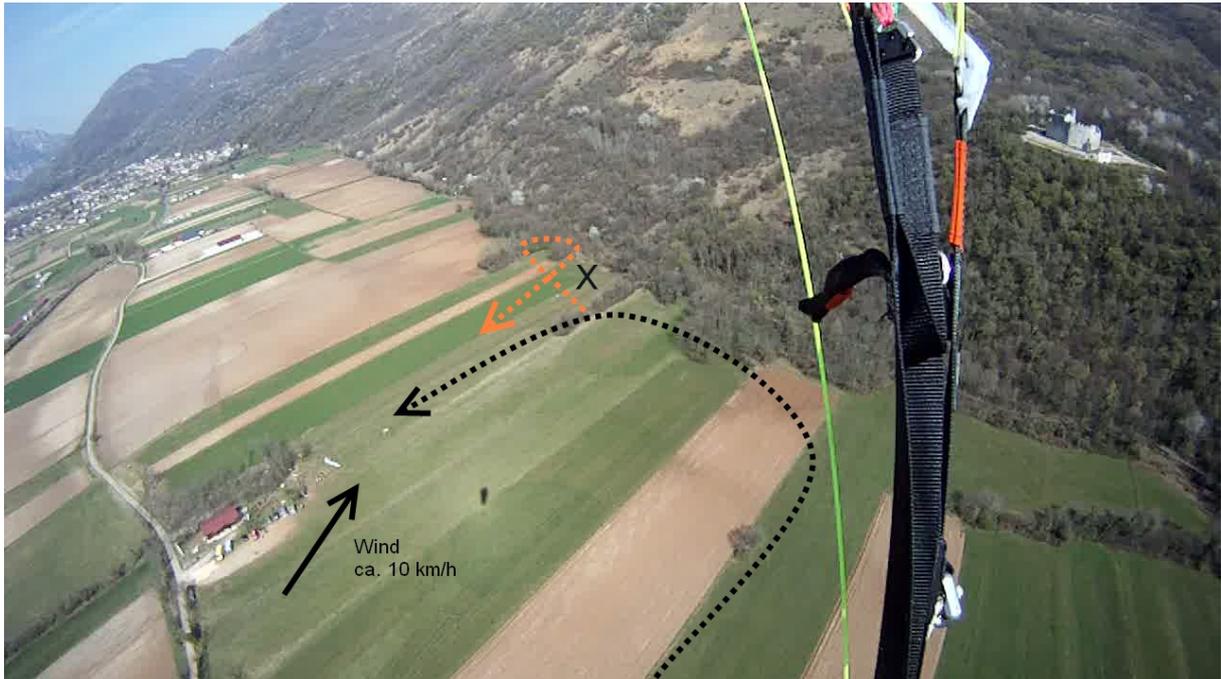
Abbildung 1: Die Landeplatzsituation in Meduno. Schwarz gepunktet, der normale Landeanflug, den der Pilot auch bis zur Endanfluglinie flog. Rot gepunktet, die vermutlich vom Piloten geplante Flugroute, als er bemerkte, dass er zu hoch für den direkten Endanflug war. X= Unfallstelle.

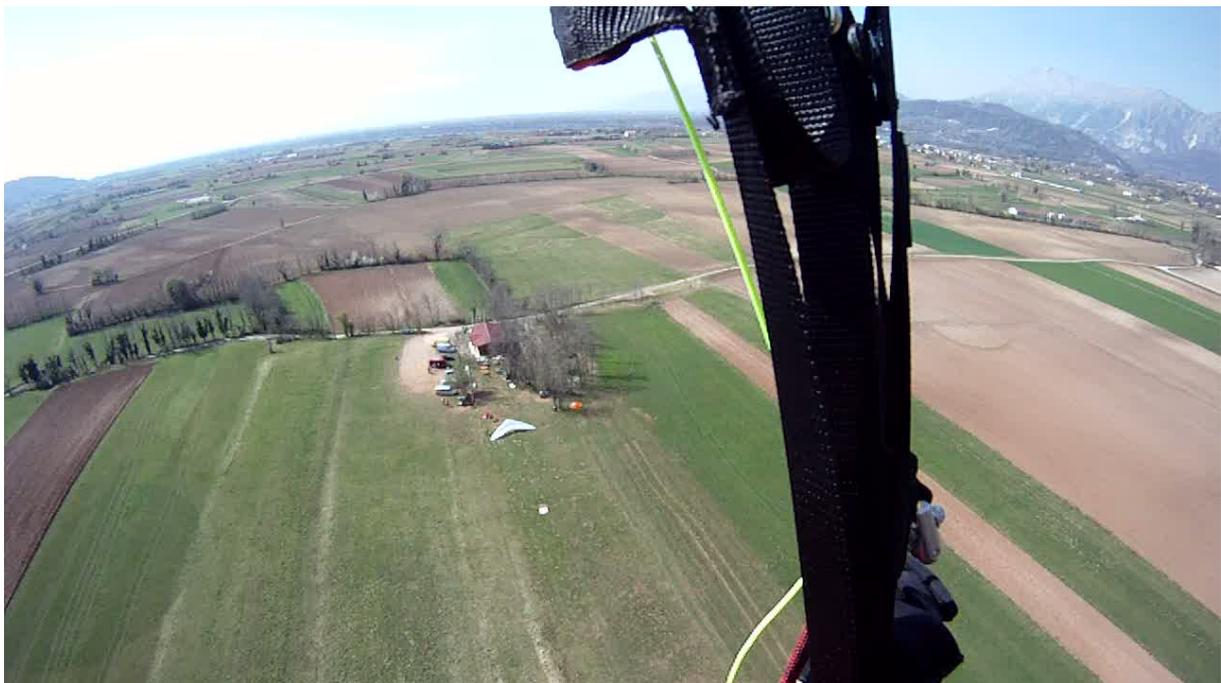
Abbildung 2: Etwa 2 Sekunden vor dem Einleiten der Rechtskurve Richtung Hang. Der Pilot blickt zum Landeplatz und erkennt, dass er für ein direktes Eindrehen nach links in den Endanflug zu hoch ist.

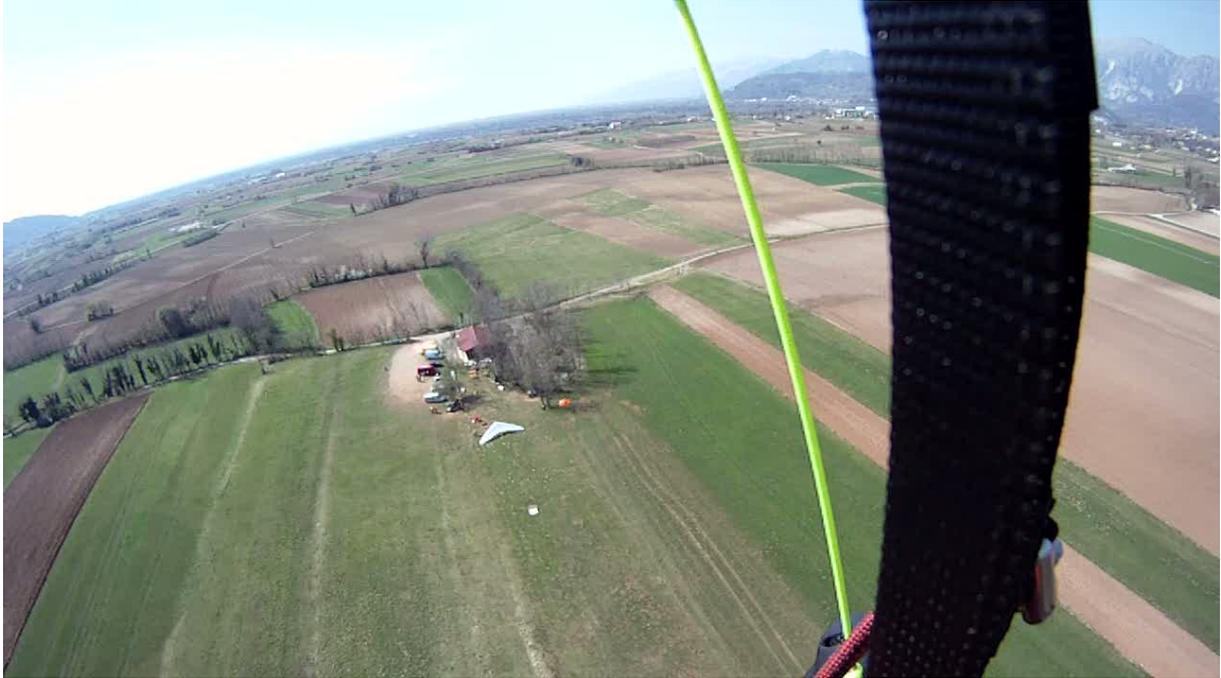
Abbildung 3: Die nächste Pilotenaktion ist ein stärkeres Anbremsen. Da der Schirm dabei keine Richtungsänderung macht, ist anzunehmen, dass das Anbremsen beidseitig erfolgte.

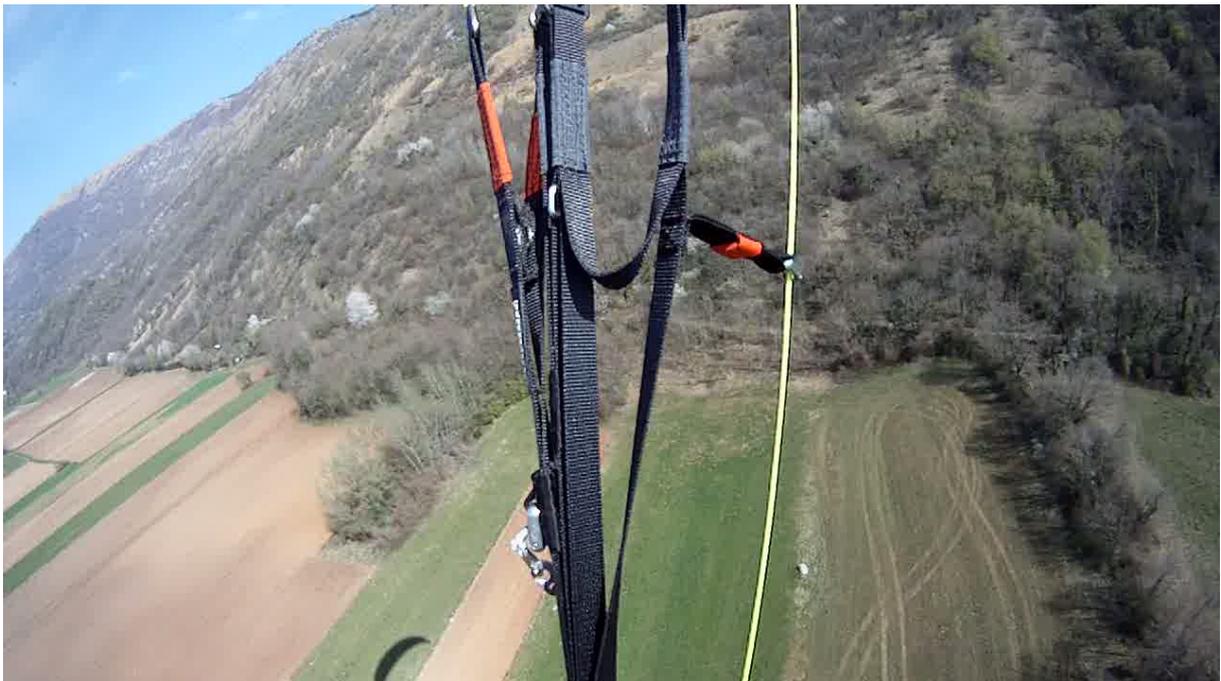
Abbildung 4: Unmittelbar darauf erfolgt die Einleitung der Rechtskurve Richtung Hang.

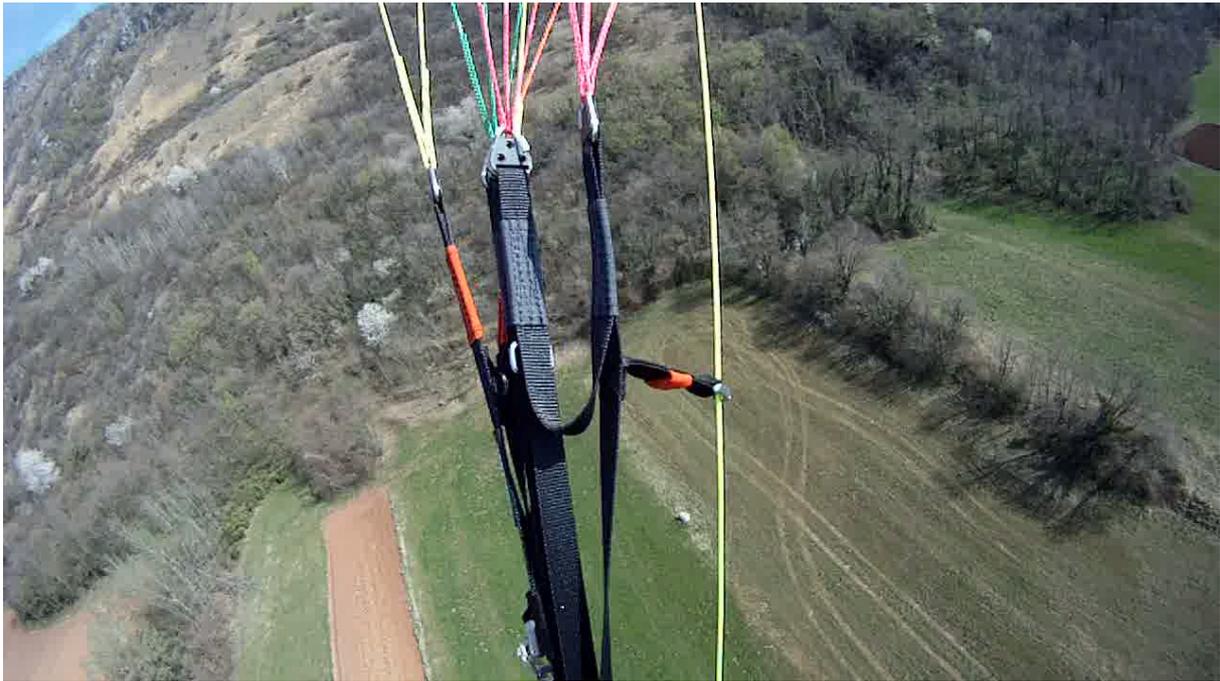
Abbildung 5: Die Rechtskurve führt nun mit dem Wind auf den Hang und auf die Bäume zu.

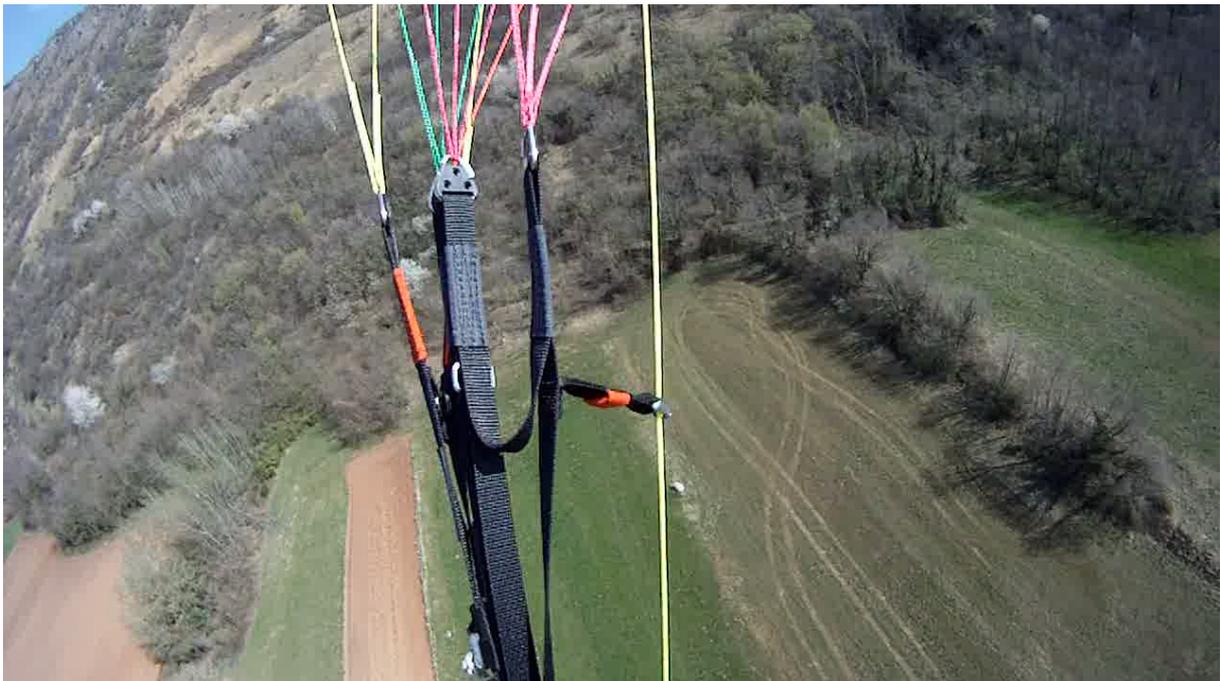
Abbildung 6: Der Pilot will die Kurve enger fliegen und zieht, auf dem Video deutlich erkennbar, die rechte Steuerleine noch weiter herunter.

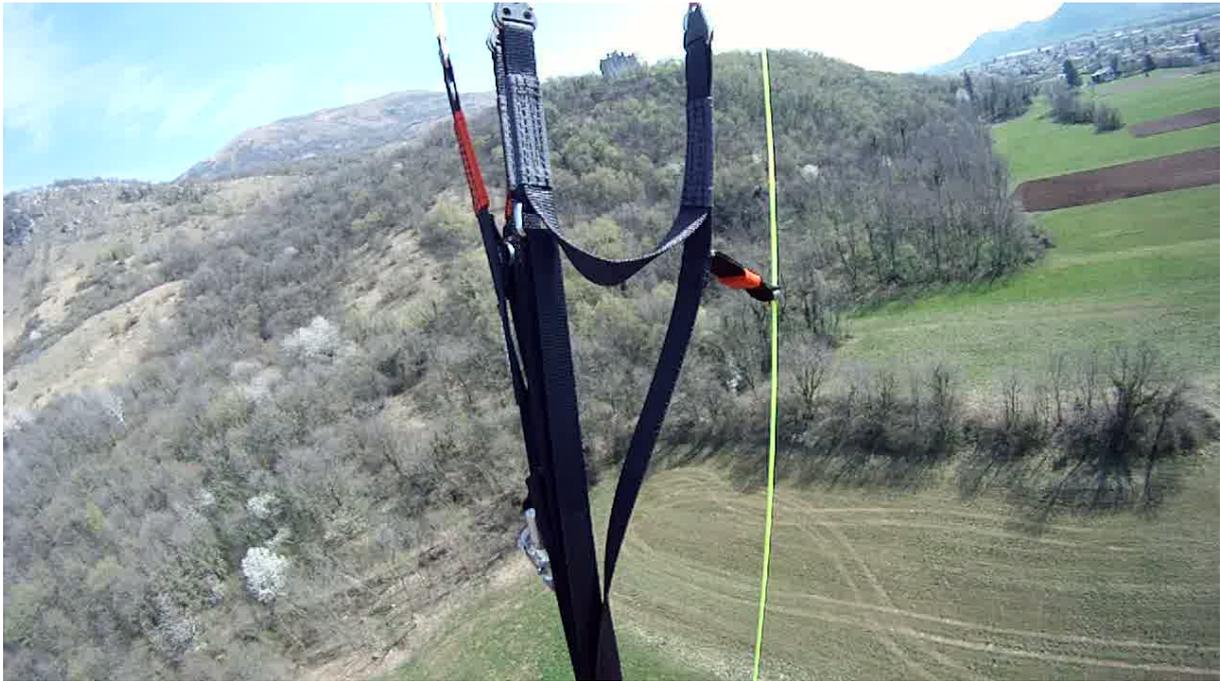
Abbildung 7: In diesem Moment kündigt sich der Strömungsabriss auf der rechten, zu stark angebremsen Seite an, hier zu sehen durch die Entlastung des hinteren Tragegurtes.

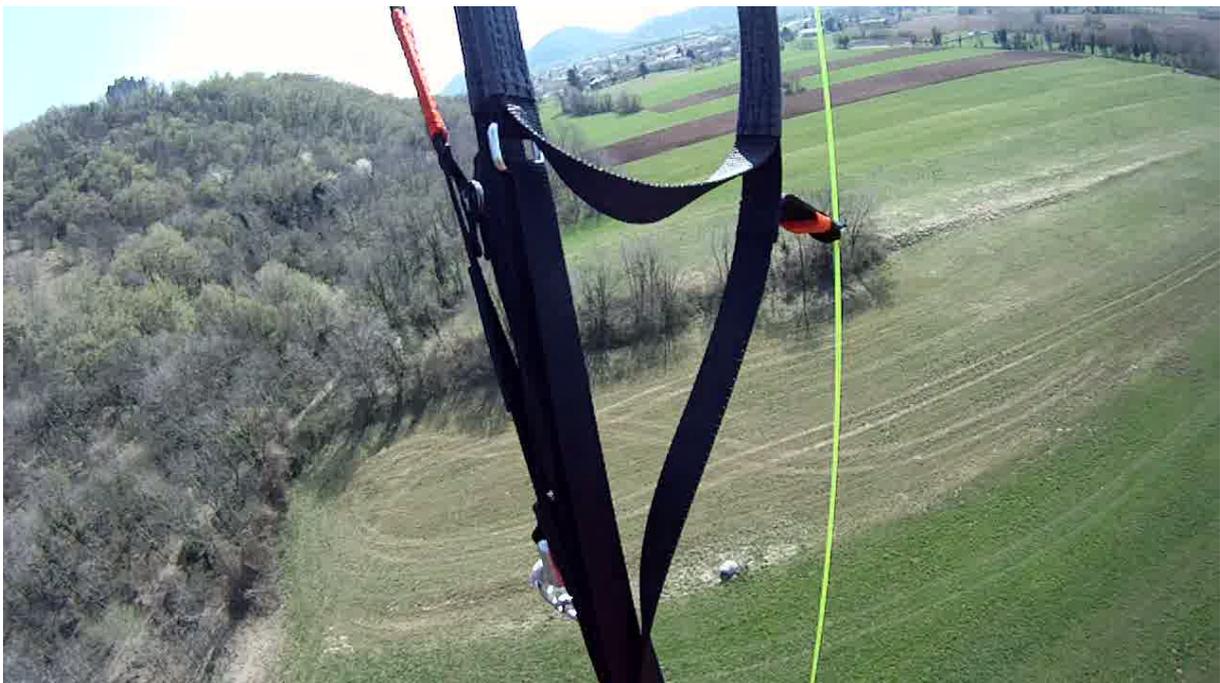
Abbildung 8: Der Pilot hält die weit heruntergezogene Bremse in ihrer Position und es kommt zum vollständigen Strömungsabriss auf der rechten Seite mit schneller Drehung nach recht und Zurückkippen des Schirmes.

Ursache des tödlichen Unfalls war eine Fehlentscheidung und ein Flugfehler des Piloten im Landeanflug. Er hatte, aus angebremsstem Geradeausflug, eine enge 270°-Kurve in geringer Höhe eingeleitet und den Schirm dabei einseitig überbremst. Das hatte zu einem einseitigen Strömungsabriss und zum Absturz aus 10-15 m Höhe geführt

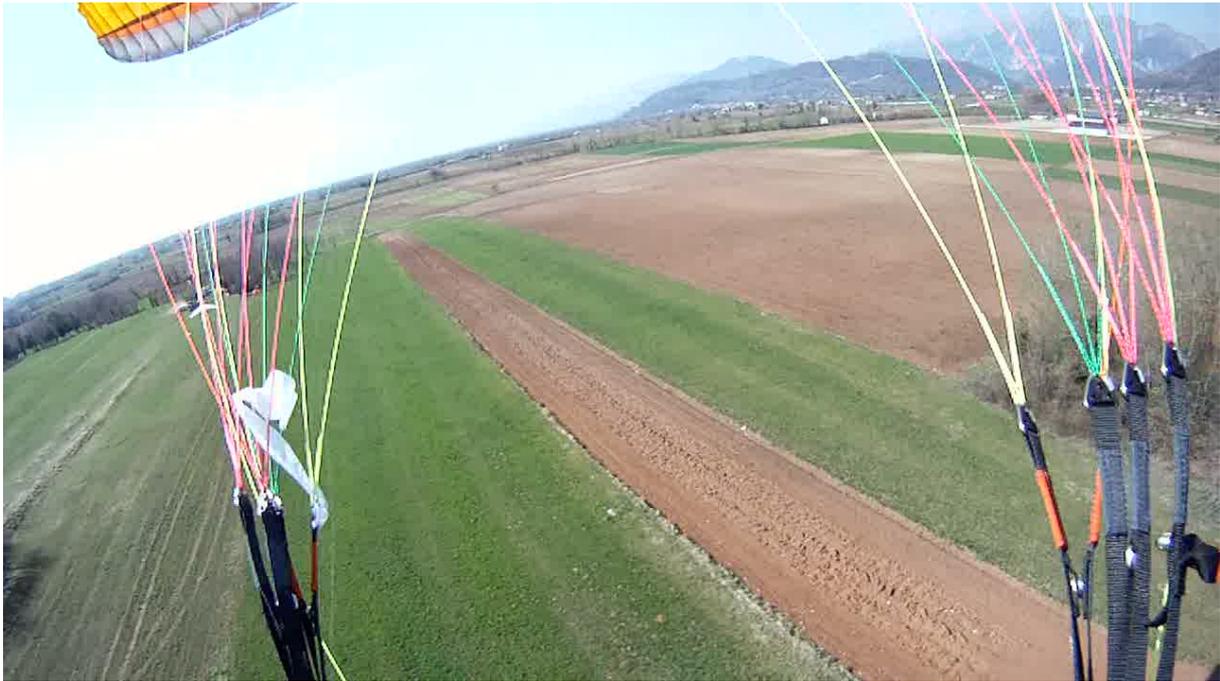
Abbildung 9: Anschließend schießt die Kappe sehr weit vor und es kommt zum ungebremsten Aufprall während des Durchpendelns des Piloten.

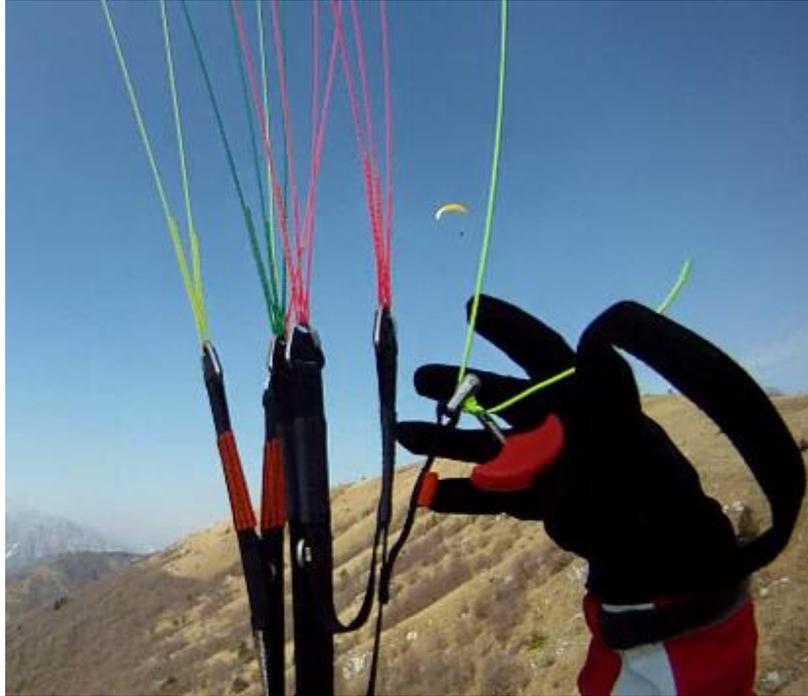
Als Besonderheit waren an dem Unfallgerät sog. „Acro-Handles“ anstelle der serienmäßigen Steuerschlaufen montiert. Die Videoanalyse ergab - und die Leinenvermessung des Herstellers bestätigte, dass die Montage korrekt erfolgt war, ohne Veränderung der serienmäßigen Längeneinstellung der Steuerleinen. Der Pilot hatte während des gesamten Fluges, soweit dies aus dem Video erkennbar war, die Acro-Handles ohne weitere Verkürzung (Wicklung) der Steuerleinen in den Händen.

Abbildung 10: Anstelle der serienmäßigen Steuerschlaufen waren am Unfallgerät diese sog. „Acro-Handles“ montiert.

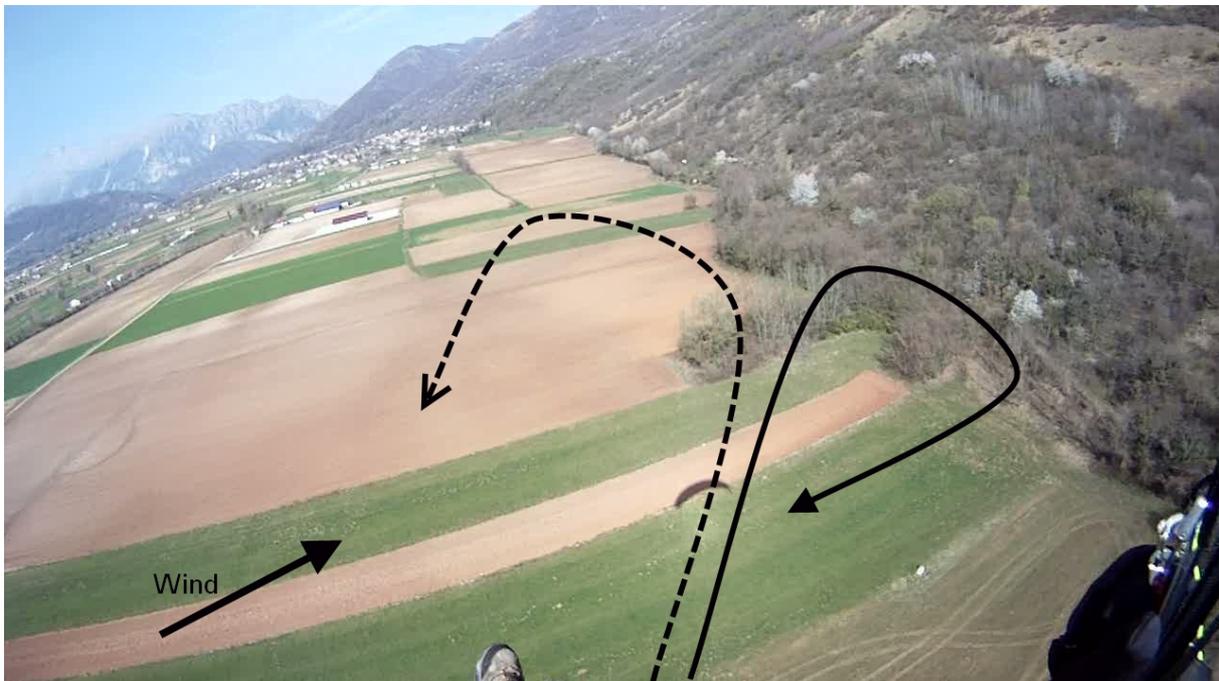
Abbildung 11: Die Fehlentscheidung, eine 270°-Kurve mit Rückenwind zu fliegen (schwarze Linie), um die zu große Flughöhe zu verringern, war der Ausgangspunkt für den tödlichen Unfall. Durch ein Ausweiten und Verlängern des Queranfluges (gestrichelte Linie), wäre diese eigentlich alltägliche Situation gefahrlos zu meistern gewesen.

Auf zu große Flughöhe im Landeanflug muss frühzeitig reagiert werden. Im Queranflug kann durch Ausweiten und ggf. Verlängern sehr einfach auf eine zu große Flughöhe reagiert werden. Dabei bleibt der Gleitschirm stets quer zum Wind, es wird nicht mit Rückenwind geflogen.
