Unfallbericht des Deutschen Hängegleiterverbandes vom 15.1.2013

Datum	22.6.2012	Uhrzeit:	12:50
Land	Österreich	Fluggelände	Emberger Alm
Pilot	Deutscher, 69 Jahre, A-Lizenz seit 1996, B-Lizenz seit 1998, in den letzten Jahren unregelmäßige Flugpraxis		
Gerät GS <input checked="" type="checkbox"/> HG <input type="checkbox"/>	Nova Ion 2 M, LTF B, Musterpr.Nr. EAPR-GS- 7508/12	Prüfstelle	EAPR
Gewichtsbereich	90-110 kg	Startgewicht des Piloten	100-105 kg
Gurtzeug	Advance Axess 2 Air, Musterpr.Nr. EAPR-GZ- 7253/10	Rettungsgerät	Independence Evo Cross 120
Verletzungen Pilot	tödlich	Verletzungen Passagier	-

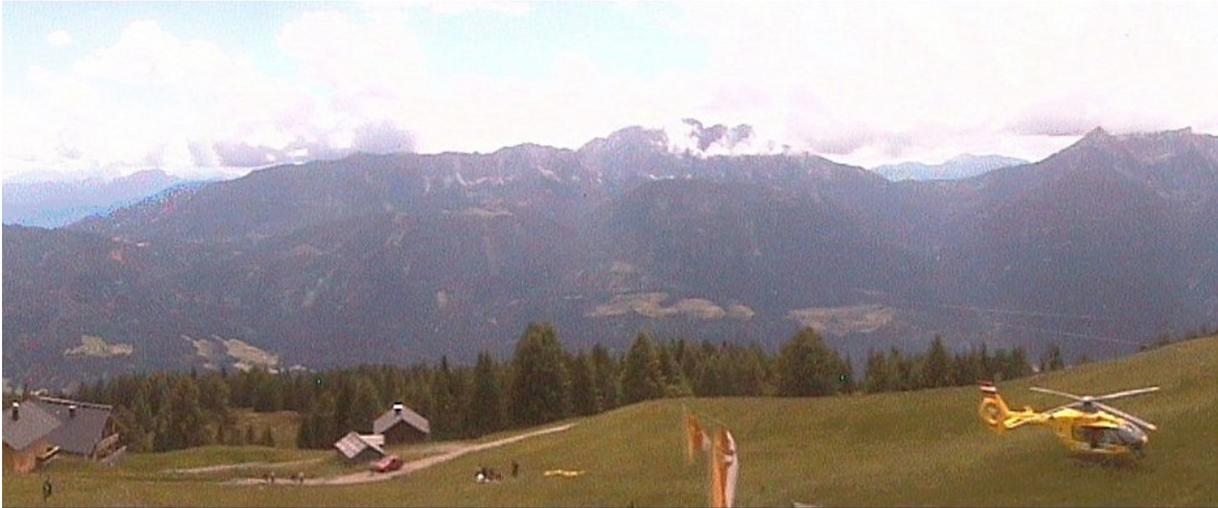
Abbildung 2: Die Unfallstelle (Foto:Webcam Emberger Alm). Die Windmessanlage an der Emberger Alm zeichnete zum Zeitpunkt des Bildes, ca. 30 Min. nach dem Unfall, eine Windgeschwindigkeit von 7,2 m/s (ca. 26 km/h) aus östlichen Richtungen auf.

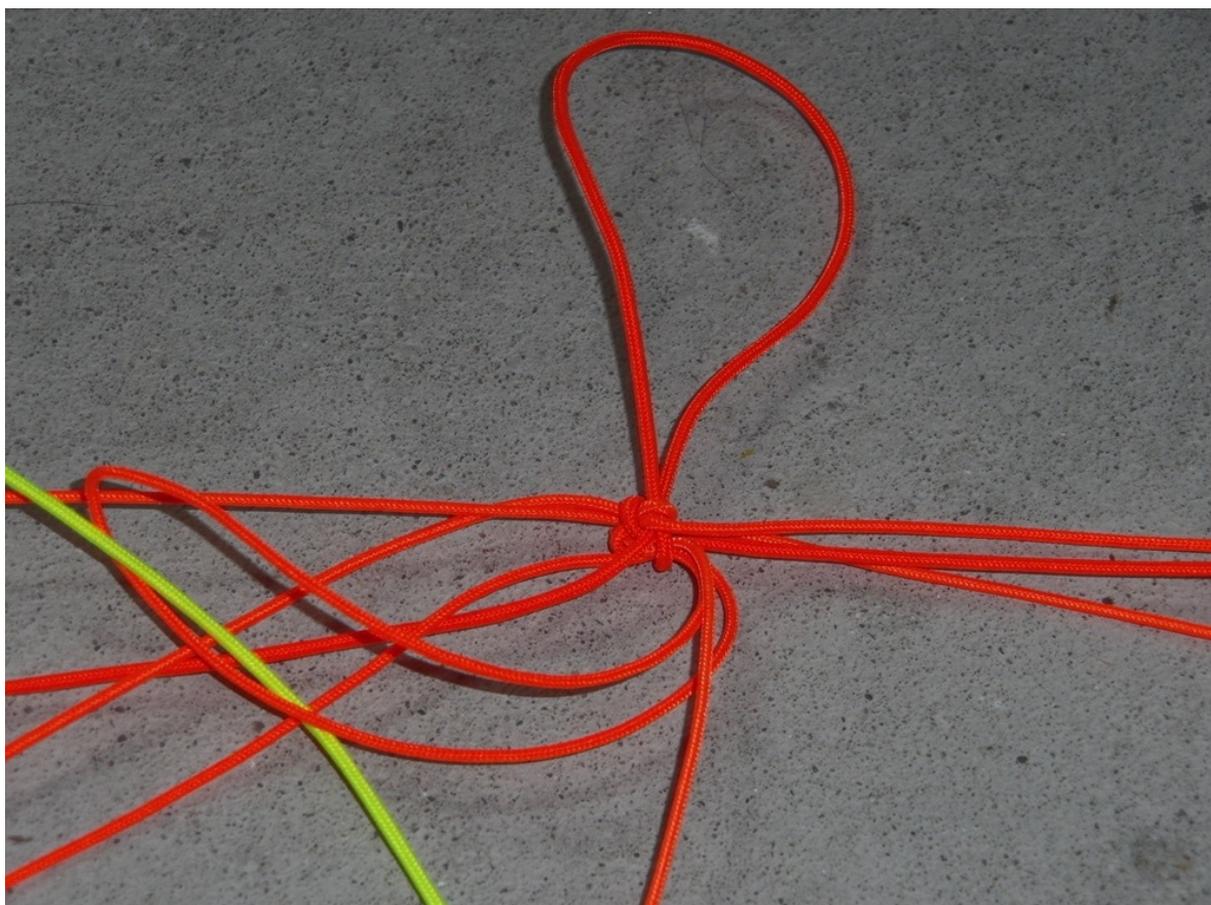
Der weitgehend unbeschädigte Gleitschirm konnte vom DHV einer technischen Untersuchung unterzogen werden. Dabei wurde festgestellt, dass sich im Bereich der linken Stabulo-Gabelleinen ein massiver Leinenknoten befand. Der Knoten war sehr fest zugezogen. Dass sich dieser Knoten bereits vor dem Start in den Leinen befunden hat, ist nach Einschätzung der DHV-Testpiloten, nicht sehr wahrscheinlich, weil damit ein kontrolliertes Thermikfliegen, wie es aus der GPS-Aufzeichnung des Unfallfluges hervorgeht, schwierig gewesen wäre. Es wurde deshalb der Frage nachgegangen, ob der Leinenknoten bei der Bergung des verunglückten Gleitschirmfliegers und seiner Ausrüstung entstanden sein konnte. Dazu wurden die von der Polizei angefertigten Fotos von der Unglücksstelle begutachtet und an der Bergung beteiligte Personen befragt. Die Bilder zeigten den Gleitschirm in voller Spannweite, ausgebreitet auf der Wiesenfläche liegend, ohne Berührung mit Hindernissen (Baum, Busch, Zaun, etc.). Da der Gleitschirm mit dem Untersegel auf dem Boden lag (und damit die Galerieleinen-Ebene verdeckt war), konnte anhand der Fotos nicht festgestellt werden, ob sich der Knoten zu diesem Zeitpunkt in den Leinen befand. Der Gleitschirm wurde am Unfallort zusammen mit dem Gurtzeug zu einem Bündel gerollt. Er wurde später einem Fliegerkollegen des Verunglückten übergeben. Dieser ordnete die

Leinen und Tragegurte und legte den Schirm in üblicher Weise zusammen. Der Leinenknoten war ihm dabei nicht aufgefallen.

Abbildung 3: Sehr fest zugezogener Leinenknoten (Luftschleufe) im Bereich der linken Stabilo-Gabelleinen. (Foto:DHV)

Es besteht eine Wahrscheinlichkeit, dass die Leinen sich bei der Entlastung durch den Frontklapper verwickelt und durch die anschließende Wiederbelastung nach Öffnung des Frontklappers fest zugezogen haben. Aus der Testpiloten- und Sicherheitstrainingspraxis sind solche Verknotungen nach Leinen-Entlastern in Einzelfällen bekannt geworden. Durch den Widerstand der durch den Leinenknoten deformierten Fläche und durch die Hebelwirkung der weit außen befindlichen Deformation, wäre der Spiralsturz ohne sichtbare Einklappung, erklärbar.

Abschließend war nicht zu klären, ob der Leinenknoten

- sich bereits vor dem Start und während des Fluges in den Leinen befunden hatte,
- bei der Bergung/Zusammenrollen oder späterer Handhabung mit dem Gleitschirm entstanden war
- oder als Folge der Entlastung der Leinen bei dem Frontklapper verursacht worden ist.

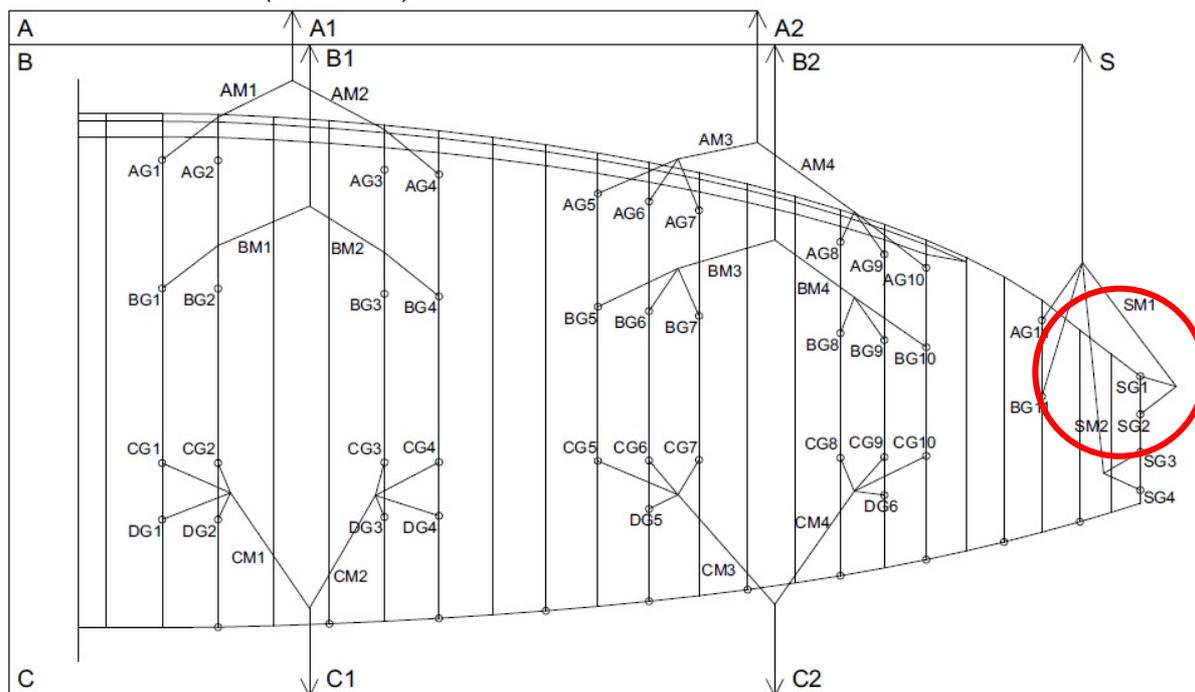
Abbildung 4: Kennzeichnung der verknoteten Leinen im Leinenplan des Ion 2 M. Es handelt sich um die Stabilo-Gabelleinen SM 1 und SM 2, die sich ineinander verknotet hatten. (Bild: Nova-Website)

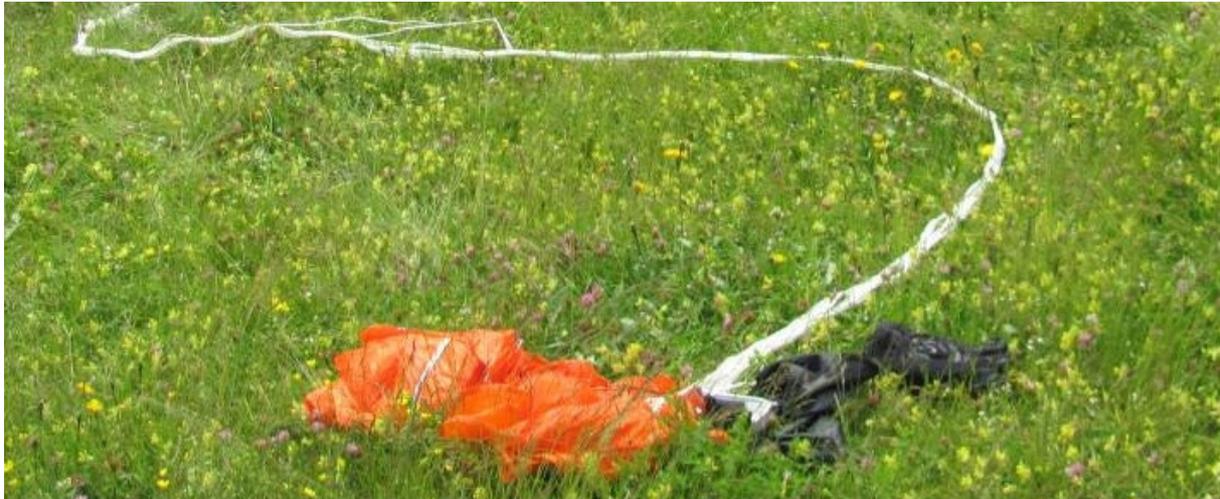
- Das Rettungsgerät war bewusst ausgelöst worden. Am Boden liegend befand es sich in einem 180°-Winkel zur Gleitschirmkappe. Der Fangleinen-Strang zeigte die für eine Auslösung während einer Drehbewegung typische S-Form kurz vor der vollständigen Streckung der Fangleinen. Eine Auslösung des Retters aus dem Innencontainer durch den Aufprall ist auszuschließen.
- Das Rettungsgerät hatte sich gerade aus dem Innencontainer gelöst, als der Aufprall erfolgte.

Abbildung 5: Der Rettungsschirm, daneben der Innencontainer. Die S-Form des Fangleinen-Strangs zeigt, dass die Auslösung noch in der Luft, während der Drehbewegung erfolgte. (Foto: Polizei Spittal/Drau)

Der Rettungsschirm war in sehr geringer Höhe, unmittelbar vor dem Aufprall, ausgelöst worden und konnte nicht mehr öffnen.

Völlig egal, wodurch ein Spiralsturz verursacht wird (Klapper, Verhänger, Twist, Leinenknoten). Bei Kontrollverlust muss, insbesondere mit wenig Sicherheitshöhe, sofort der Rettungsschirm ausgelöst werden. Der vorliegende Unfall ist der dritte tödliche im Jahr 2012, bei welchem der Retter zu spät ausgelöst wurde, obwohl die Störung in einer Höhe erfolgte, die problemlos eine erfolgreiche Öffnung des Retters ermöglicht hätte.

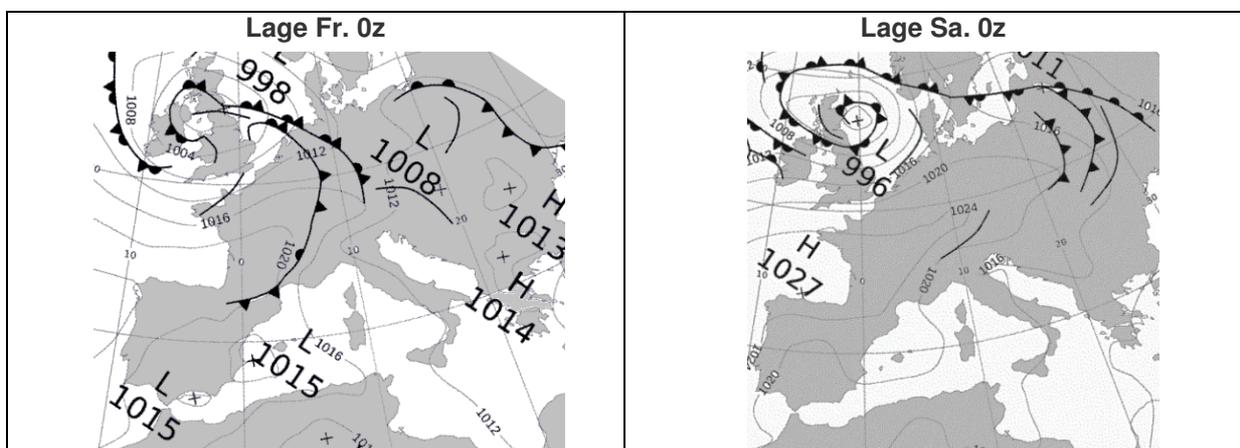
Mit dem sich aus Westen ausbreitendem Hochdruckgebiet gelangten die Alpen anfangs unter eine nördliche Strömung. Diese sorgte auf der Alpennordseite noch für viele Wolken (anstauende Restfeuchte), während auf der Alpensüdseite freundliche-nordföhniges Wetter vorherrschte. Im Unfallgebiet wehte damit bis zum Morgen Nordföhn, der vormittags zunehmend abflaute, gegen Mittag aber noch deutlich nordföhnig war.

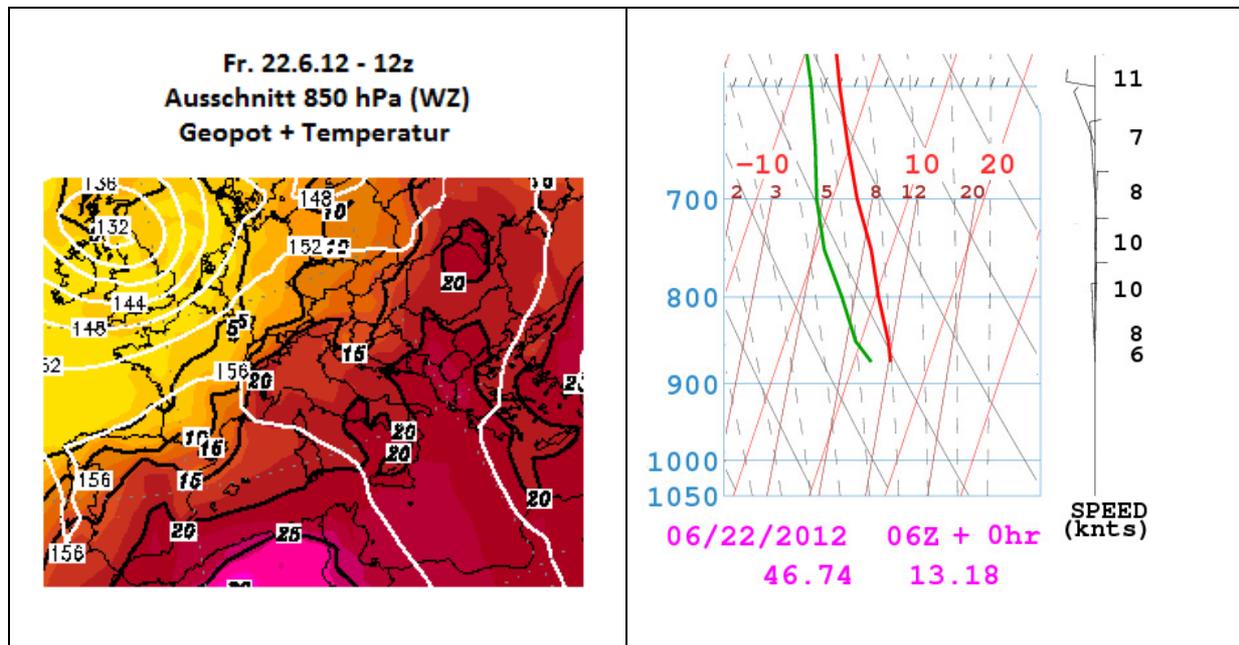
Während rückseitig der Gewitterstörung (Kaltfront) kühle Luft in den gesamten Bereich nördlich des Hauptkamms geführt wurde, verblieben die Südalpen in schwüler Warmluft. Diese Konstellation sorgte, trotz des im Tagesverlauf abklingendem Nord-Höhenwindes, für ein etwas länger Anhalten des Turbulenzpotentials durch seichten/flachen Föhn (s. Ausschnitt 850hPa-Karte).

Die archivierte GFS-Tempprognose des Unfallgebietes von 6z zeigt mit einem Gradienten von $0,7^{\circ}-0,8^{\circ}\text{C}/100\text{m}$ eine kräftige Thermikentwicklung tagsüber an. Auch die morgens/vormittags noch kräftige Nordströmung wird gut abgebildet. Die Flugbedingungen während der Unfallzeit sind somit als stark thermisch, mit zusätzlichen nordföhnigen Turbulenzen anzusehen.
