## Unfallbericht des Deutschen Hängegleiterverbandes vom 15.5.2013

Ein 65-jähriger erfahrener deutscher Gleitschirmflieger verunglückte am 9.9.2012 bei einem Streckenflug im Wallis tödlich. Nach einem seitlichen Einklapper war es zu einem Verhänger und anschließend zum Spiralsturz bis zum Aufprall in felsigem Gelände gekommen. Bei dem Absturz zog sich der Pilot tödliche Verletzungen zu.

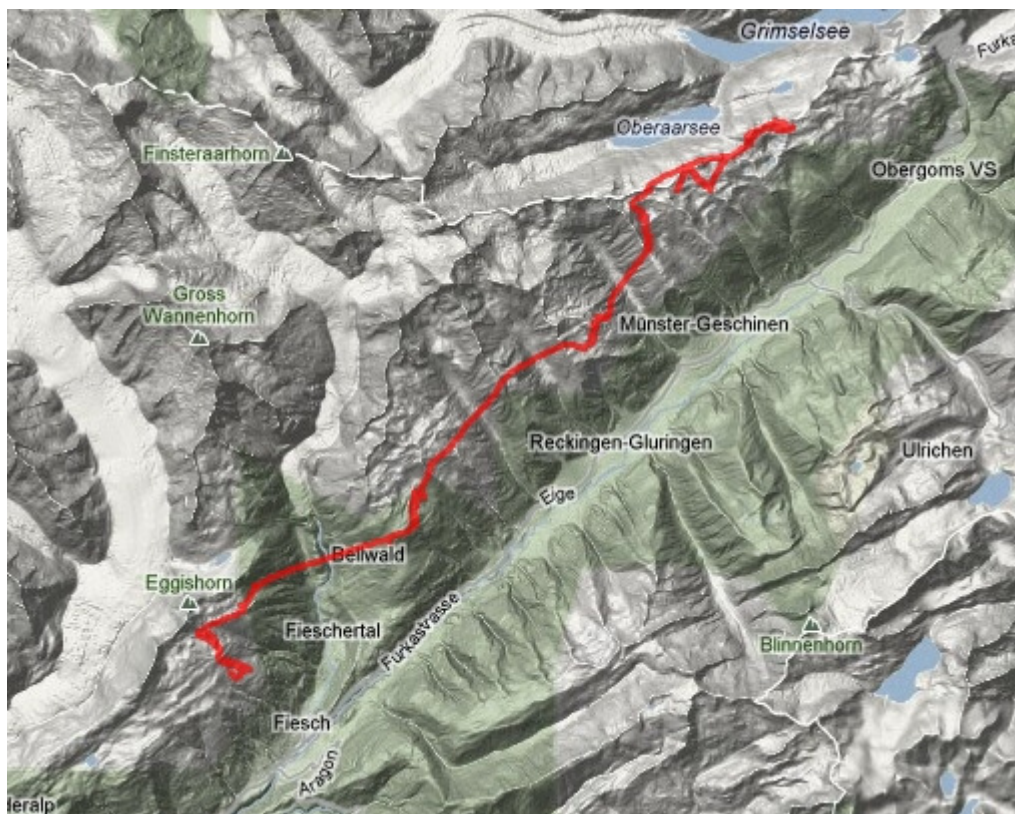
Abbildung 1: GPS-Track des Unfallfluges

Der Pilot war gegen 11:10 Uhr auf der Fiescheralpe (Eggishorn) zu einem Streckenflug in nordöstliche Richtung gestartet. Nach einer Flugzeit von gut einer Stunde, bei der eine

maximale Höhe von 3.300 m MSL erreicht worden war, wendete er in der Nähe des Sidelhorns (2.764 m) und flog auf annähernd der gleichen Route wieder zurück, Richtung Südwest. Nach Verlassen einer Thermik, die den Piloten von 2.700 m auf 2.900 m gebracht hatte, flog er mit zunächst ca. 12-15 km/h über Grund (wahrscheinlich unbeschleunigt), später mit ca. 25 km/h über Grund (wahrscheinlich beschleunigt) für knapp zwei Minuten im Geradeausflug in südwestliche Richtung. Die GPS-Aufzeichnung zeigt anschließend, bei einer Höhe von ca. 150 m GND, eine Änderung der Flugbahn um fast 180°, Richtung Nord, genau entgegen der Windrichtung. Der Gleitschirm war nach Beobachtung mehrerer Augenzeugen massiv seitlich eingeklappt, der Klapper hatte sich verhängt. In einer SAT-ähnlichen Rotation stürzte der Gleitschirm ab. Das Vario hat für die letzten 20 Sekunden (ca. 150 Höhenmeter) eine Sinkgeschwindigkeit zwischen 7 m/s und 8,2 m/s aufgezeichnet. Der GPS-Track zeigt, dass der Schirm in dieser Zeit vom relativ starken Südwind in Richtung Norden versetzt worden ist. Trotz der nicht extrem hohen Sinkgeschwindigkeit, die typisch ist für das „Ab-SAT-en“ mit großen Verhängern, zog sich der Pilot beim Aufprall tödliche Verletzungen zu. Der gesamte Bereich der Absturzstelle ist mit quadratmetergroßen Urgesteins-Felsbrocken übersät. Der kurz nach dem Absturz eingelandete Schweizer Ligapilot konnte keine Lebenszeichen mehr feststellen.

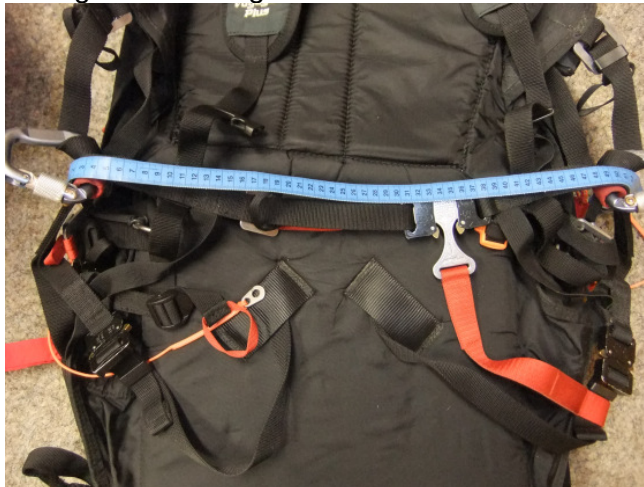
Das Gurtzeug vom Typ Woody Valley Voyager (ein Wendegurtzeug) konnte untersucht werden. Es wurde festgestellt, dass der Pilot mit maximal weiter Brustgurteinstellung (Brustgurtweite 54 cm) geflogen war. Advance empfiehlt in der Betriebsanleitung eine Brustgurteinstellung von 45 cm.

*Abbildung 2 (links) Die Einstellung des Brustgurtes war maximal weit.*

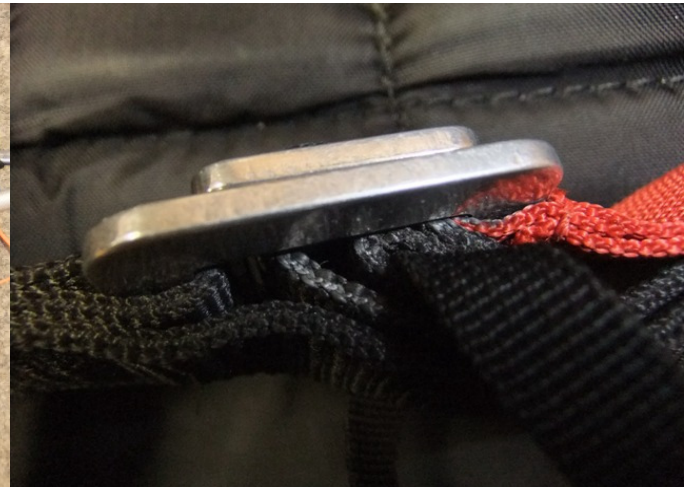
*Abbildung 3 (rechts) Aluminium-Ablagerungen der Verstellschließe am Gurtband zeigen, dass die vorgefundene Brustgurt-Einstellung auch die Standard-Einstellung des Piloten war.*

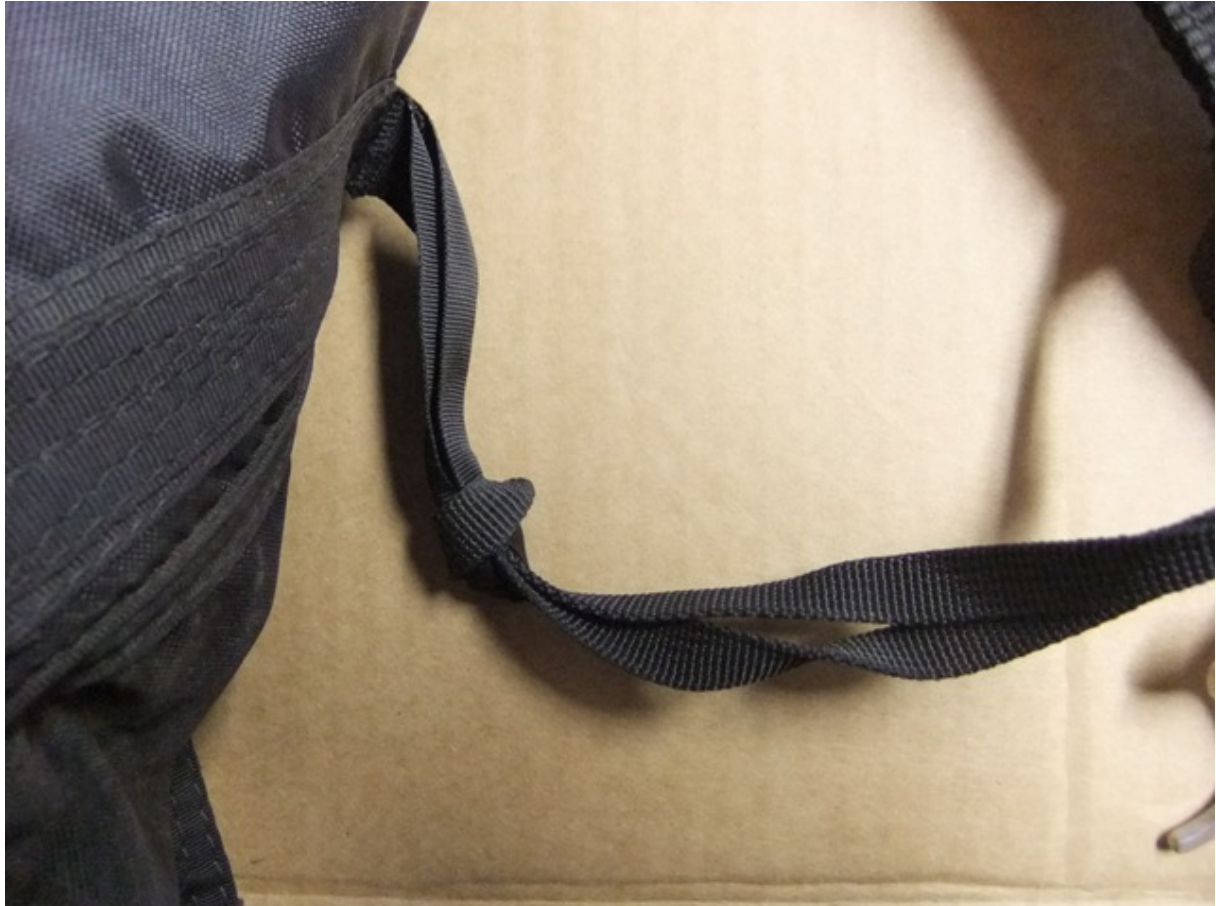
Die Untersuchung der Verbindung vom Rettungsgerätegriff zum Innencontainer zeigte, dass der Pilot zum Auslösen des Rettungsgerätes keine ungewöhnlich hohe Kraft aufwenden musste. Aus früheren Unfalluntersuchungen ist bekannt, dass bei Anwendung hoher Kräfte die Verschlaufung Griff-Innencontainer fest zugezogen ist. Im vorliegenden Fall war die Verschlaufung locker (Abbildung 4)

*Abbildung 4 zeigt die lockere Verschlaufung der Verbindung Auslösegriff-Innencontainer*

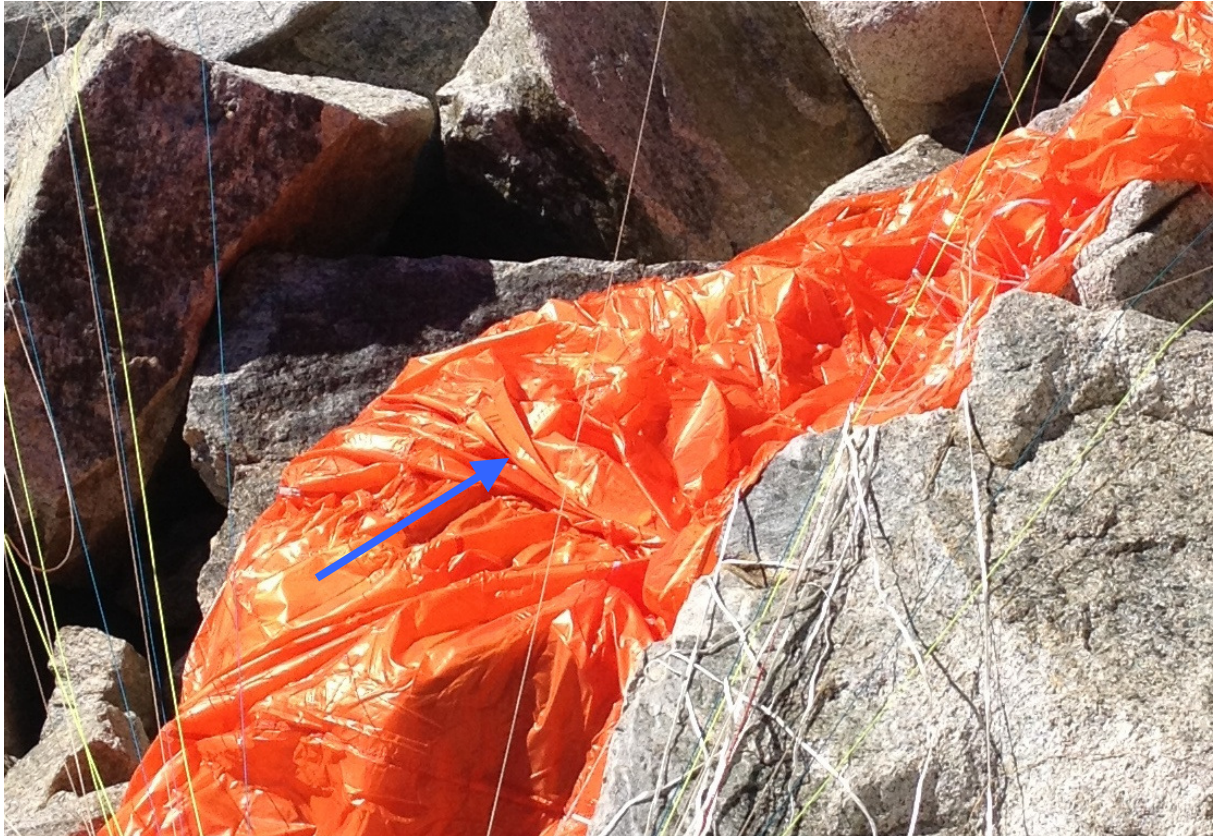
Das Rettungsgerät war an der Unfallstelle fast vollständig ausgebreitet aufgefunden worden. Die Indizien zeigen, dass sich das Rettungsgerät vor dem Aufprall nicht tragend geöffnet hat.

- An mehreren Stellen der Kappe des Rettungsgerätes waren noch die Faltungen der Packung zu erkennen (Abbildung 5).
- Die V-Leine am Gurtzeug war noch zum größten Teil unter ihrer Klett-Abdeckung. Eine tragende Öffnung des Rettungsgerätes hätte zum Aufreißen der Klett-Abdeckung führen müssen (Abbildung 6).

*Abbildung 5: Die teilweise noch vorhandene Faltung der Packung des Rettungsgerätes (Pfeil)*

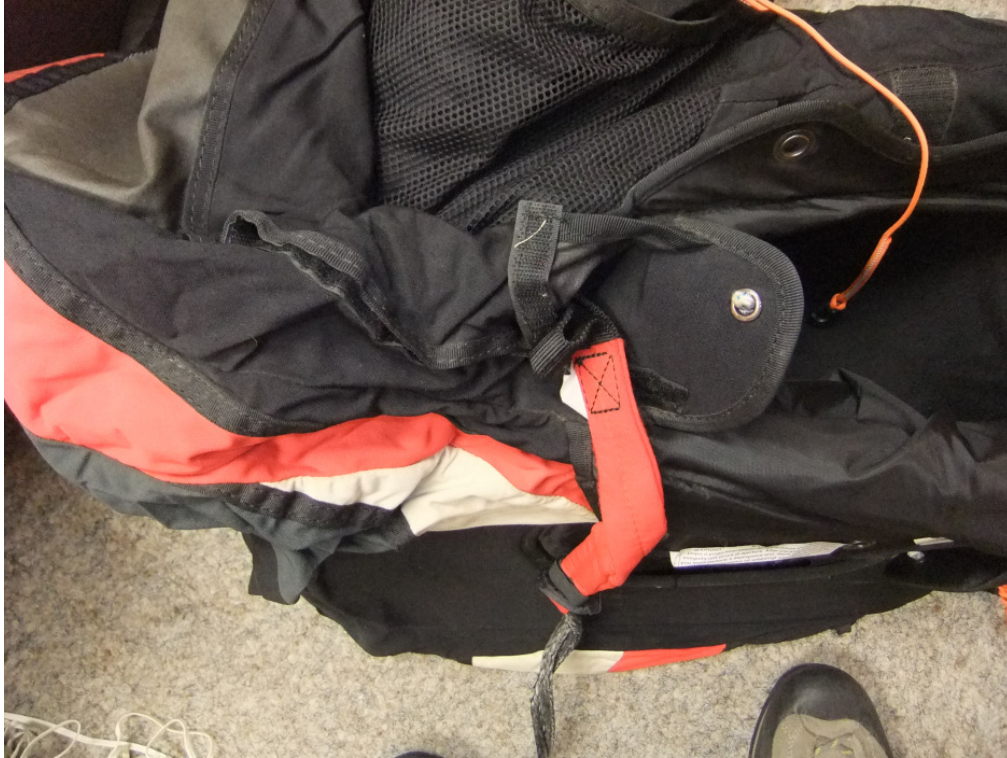
Abbildung 6: Nur der unterste Teil der Klett-Abdeckung der V-Leine war geöffnet

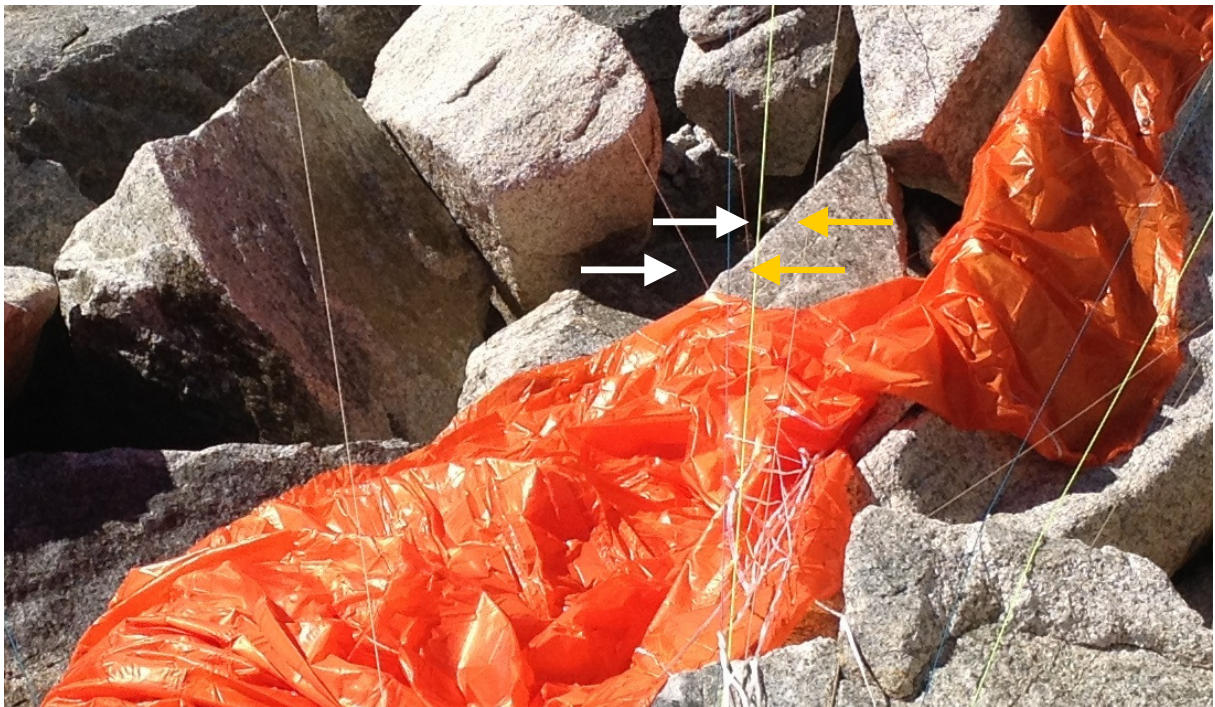
Der Innencontainer des Rettungsgerätes wurde in den Galerieleinen des Gleitschirms verhängen aufgefunden. Dieser Umstand veranlasste zu einer genaueren Untersuchung, ob sich möglicherweise der Retter nach der Auslösung in den Leinen des Gleitschirm verfangen hatte und deshalb nicht öffnete. Mehrere Indizien deuten darauf hin:

- Die von den Augenzeugen beobachtete Absturzsituation, eine SAT-ähnliche Verhängerspirale. Es ist bekannt, dass es in dieser Extremsituation besonders häufig zum „Retterfraß“ (Verfangen des noch nicht geöffneten Rettungsschirms in den Fangleinen des Gleitschirms) kommt.
- Die fast vollständig ausgebreitete Kappe des Rettungsgerätes befand sich an mehreren Stellen zwischen Leinen des Gleitschirms. Das ist ein Hinweis darauf, dass die teilweise Öffnung des Rettungsschirms zwischen den Leinen des Gleitschirms erfolgte (Abbildung 7).

Abbildung 7: Ein Teil der partiell geöffneten Rettungsschirm-Kappe befand sich zwischen den Gleitschirmleinen. Die weißen Pfeile kennzeichnen Leinen, die unterhalb der Rettungsschirmkappe verlaufen, die gelben Pfeile solche, die oberhalb verlaufen.

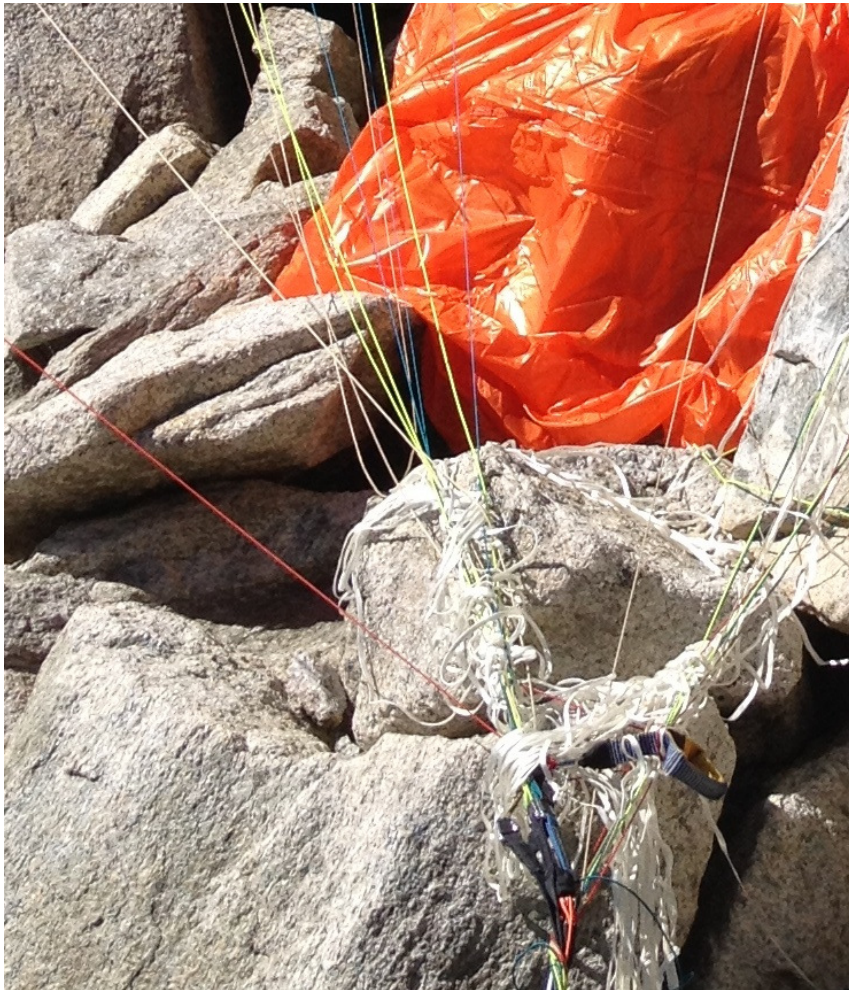
- Obwohl das Rettungsgerät teilweise geöffnet hatte, waren die Fangleinen nicht gestrafft. Normalerweise erfolgt das Freisetzen des Retters aus dem Innencontainer und das anschließende beginnende Öffnen des Retters erst, wenn die Fangleinen gestreckt sind. Im vorliegenden Fall waren die Fangleinen vollständig locker. Die ersten Meter der Fangleinen waren schlaufenförmig um/über den Tragegurten angeordnet (Abbildung 8). Durch das Zusammensacken und „Erschlaffen“ des Retters nach dem Aufprall wären nur die lockeren Fangleinen zu erklären. Nicht aber die schlaufenförmige Anordnung der ersten Meter des Fangleinenbündels. Abbildung 9 zeigt ein Standbild aus einem Video, auf welchem die Verhängung des Retters in den Gleitschirmleinen gut zu sehen ist sowie auch die schlaufenähnliche Führung der Fangleinen des Rettungsschirmes.

*Abbildung 8: Die Anordnung der Fangleinen des Rettungsschirmes.*

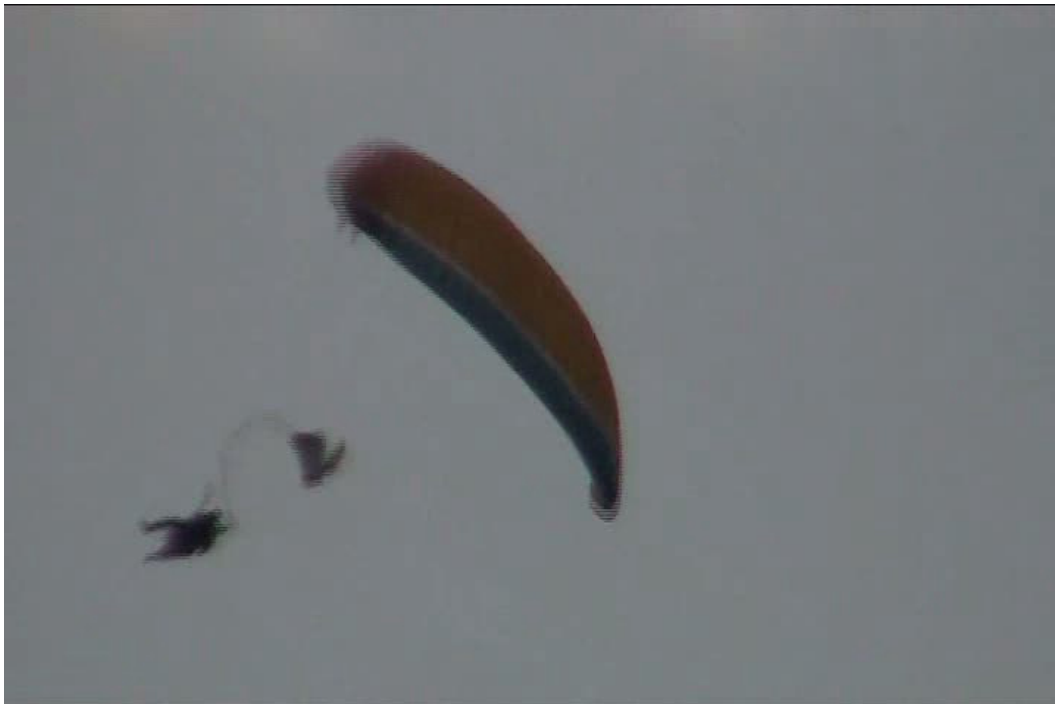
*Abbildung 9, aus einem Sicherheitstrainings-Video: Hier hatte sich der Retter (ebenfalls nach einem Absturz durch Verhänger) in den Gleitschirmleinen verhängen. Die Fangleinen des Retters sind nicht gestrafft und zeigen eine S-Form.*
