Unfallbericht des Deutschen Hängegleiterverbandes vom 19.8.2013

Datum	5.7.2013	Uhrzeit:	Gegen 19:15 Uhr
Land	Deutschland	Fluggelände	Hohenneuffen
Pilot	Deutscher, 79 Jahre, GS-A-Lizenz seit 1989, regelmäßige Flugpraxis		
Gerät GS <input checked="" type="checkbox"/> HG <input type="checkbox"/>	Advance Epsilon 7.28, Musterprüfnr. AIRT GS_0684.2013, keine Stückprüfung verzeichnet	Prüfstelle	Air Turquoise
Gewichts- bereich	85-125	Startgewicht des Piloten	Ca. 100-105 kg
Gurtzeug	Firebird Wendegurtzeug, ohne Typenschild	Rettungsgerät	Firebird Turbo Stop 160
Verletzungen Pilot	tödlich	Verletzungen Passagier	-

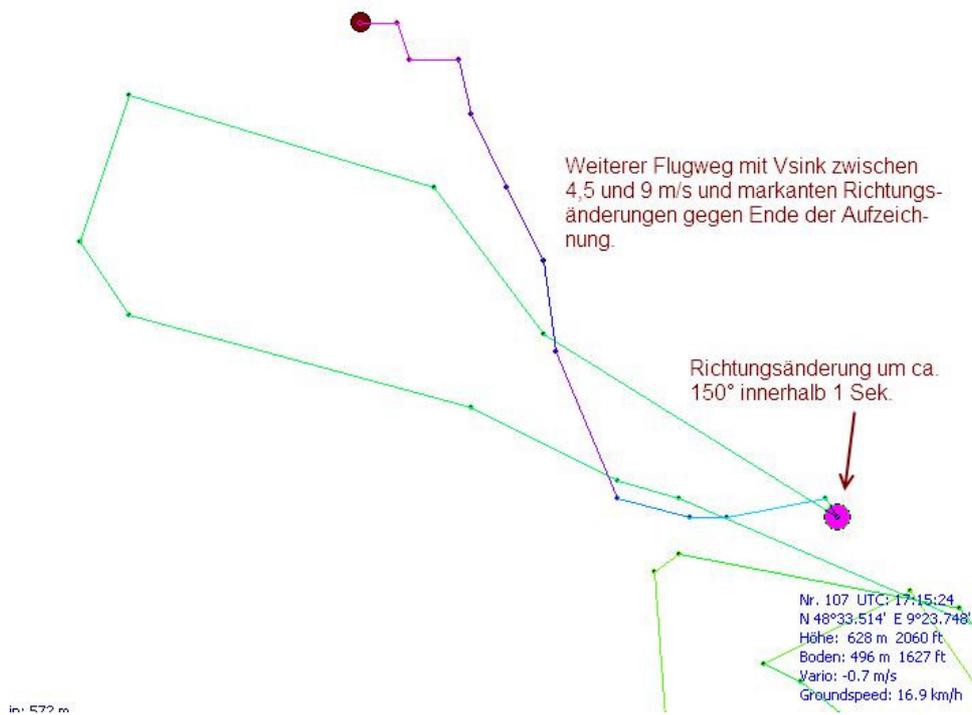
Abbildung 1: Die letzten ca. 90 Sek. des vom GPS aufgezeichnete Flugwegs. Nach vorangegangenen normalen Hangaufwind-Achtern erfolgt eine sehr schnelle Richtungsänderung um ca. 150° innerhalb einer Sek. in ca. 70 m GND und eine anschließende Phase hohen Sinkens (4,5-9 m/s). Kurz vor dem Aufprall hat das GPS mehrere markante Richtungsänderungen aufgezeichnet. Da die Aufzeichnungs-Datenrate zwischen einer und vier Sekunden liegt ist im letzten Teil des Flugweges nicht eindeutig erkennbar, ob der Schirm in einer Drehbewegung war oder nicht.

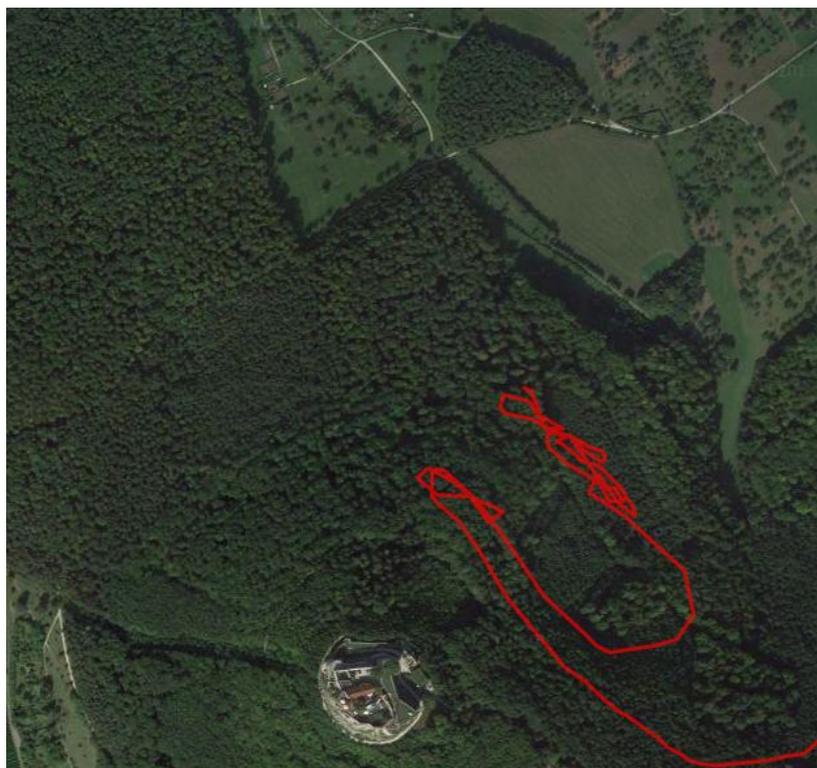
Abbildung 2: Der GPS-Track hinterlegt mit Google-Maps

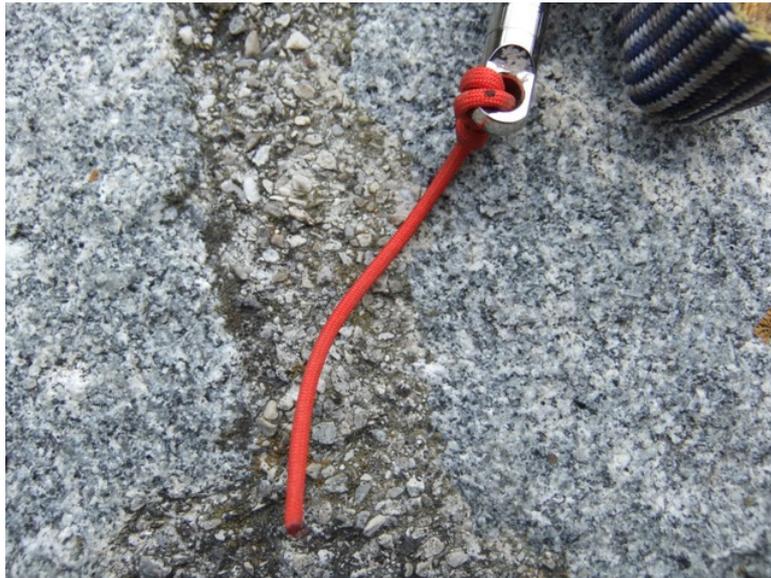
Der Gleitschirm war beim Absturz durch die Bäume (Ausreißen einzelner Leinen, große Risse im Segel) und bei der Bergung (Kappung aller Leinen) so zerstört worden, dass eine eingehende Überprüfung (Kontrolle der Trimmung, Überprüfung des Flugverhaltens durch einen Testflug) nicht möglich war. Es konnte jedoch festgestellt werden, dass die Steuerleinen die korrekte Werkseinstellung aufwiesen.

Abbildung 3: Die Steuerleinen an beiden Seiten waren in Werkseinstellung.

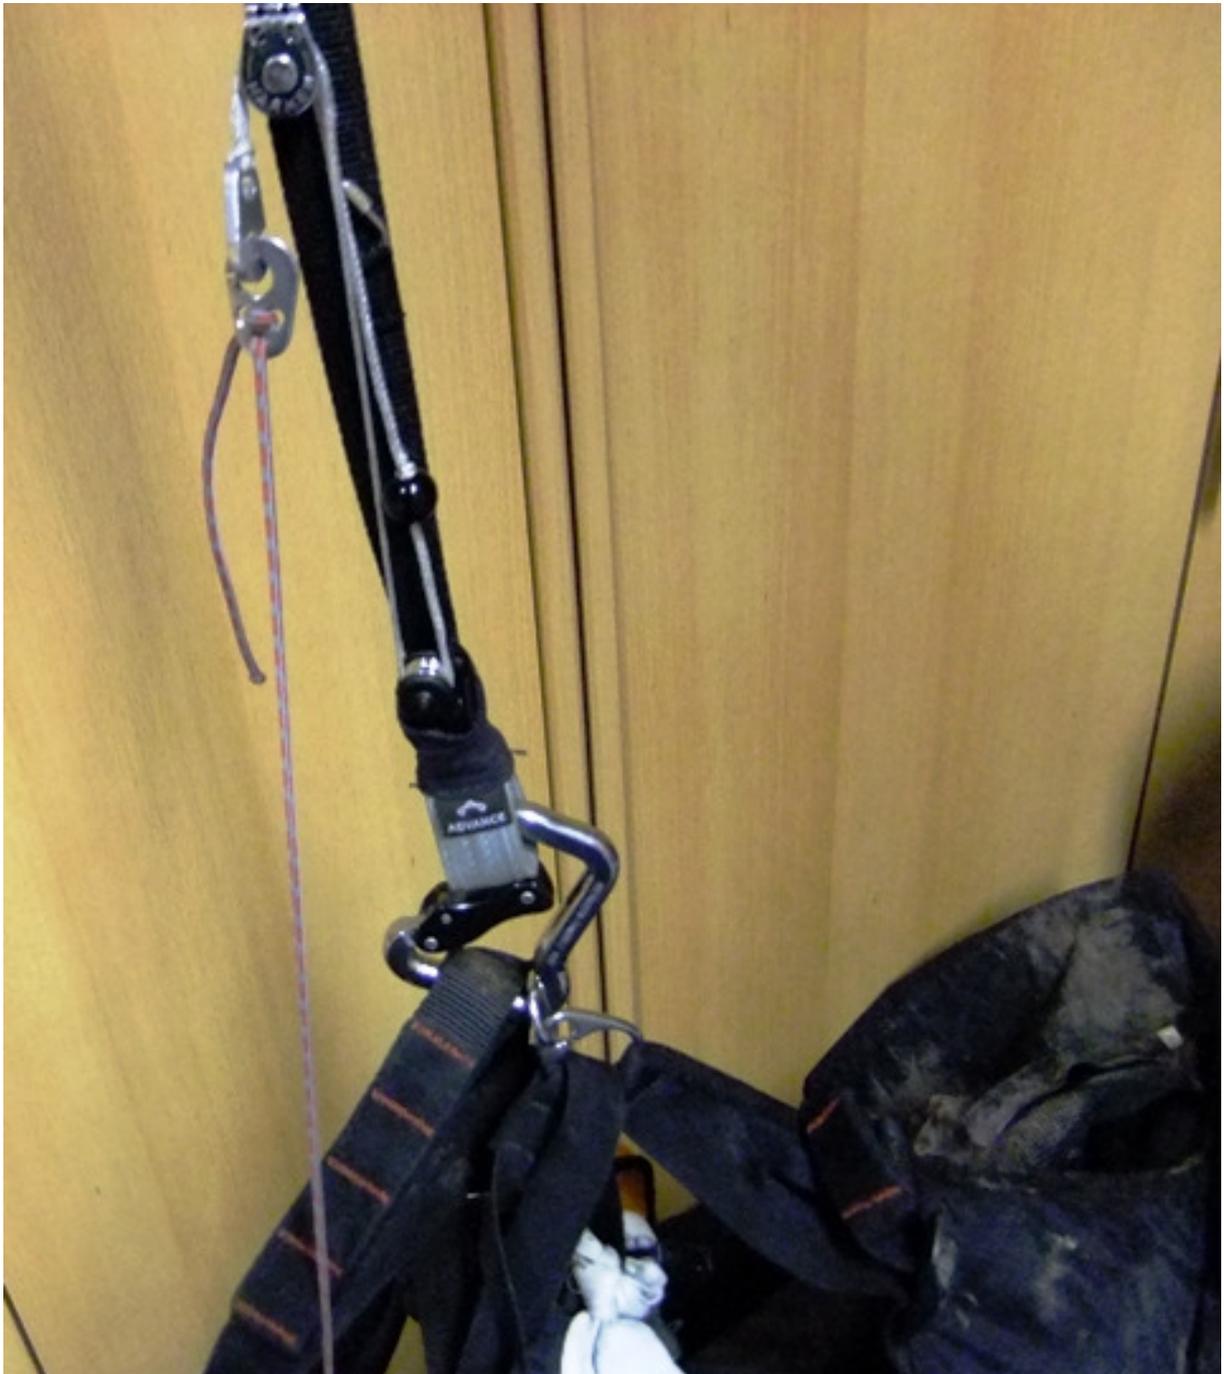
Bei der Untersuchung der Ausrüstung fiel auf, dass der rechte Tragegurt nicht im Aufhängekarabiner des Gurtzeugs eingehängt war, jedoch das Beschleunigungssystem an dieser Seite. An der linken Seite waren sowohl Tragegurt als auch Beschleuniger im Gurtzeug eingehängt. Diese Konfiguration war auch auf den Polizeifotos vom Unfallort zu sehen. Es wurde dann der Möglichkeit nachgegangen, dass das Aushängen des Tragegurtes nicht bei der Bergung des Piloten erfolgt war (was nicht mehr vollständig nachvollzogen werden konnte) sondern während des Fluges.

In der Vergangenheit sind mehrere Unfälle bekannt geworden, wo sich ein nicht korrekt eingehängter Tragegurt selbständig während des Fluges aus dem unvollständig geschlossenen Karabiner ausgehakt hatte. Der Pilot hängt in diesem Fall zur Seite abgekippt, der Tragegurt ist nur noch durch das Beschleunigerseil mit dem Gurtzeug verbunden. Der Gleitschirm zeigt an der betroffenen Flügelseite eine nach oben gewölbte Form. Durch die Anströmung kann es zum Flattern der betroffenen Flügelseite kommen. Der Gleitschirm gerät wegen der einseitig stark gestörten Auftriebsverhältnisse in eine Drehbewegung.

Abbildung 4: Mögliche Konfiguration des nicht vollständig im Karabiner eingehängten Tragegurtes. Durch den Druck des Karabiner-Schnappers auf die Unterseite der Tragegurtschleufe wird diese gegen die Karabiner-Nase gepresst und ist damit relativ solide fixiert, auch wenn der Tragegurt, z.B. vor dem Start, nicht unter Last steht. Jedenfalls fällt die Tragegurtschleufe in dieser Konfiguration nicht selbständig aus dem Karabiner heraus oder rutscht vollständig in diesen hinein. Während des Fluges drückt die Zugkraft die Tragegurtschleufe zusätzlich gegen die Karabiner-Nase. Eine Entlastung des Tragegurtes z.B. durch eine Turbulenz, kann aber sehr leicht dazu führen, dass die Tragegurtschleufe von der Karabiner-Nase rutscht und sich damit der Tragegurt aus dem Karabiner vollständig löst.

Aus dem fliegerischen Umfeld des Piloten ist bekannt geworden, dass dieser bereits mindestens einmal mit einem nicht korrekt eingehängtem Tragegurt geflogen war. Ein Fluglehrer hatte auf einem Foto, dass der Pilot während eines längeren Thermikfluges gemacht hatte, erkannt, dass ein Tragegurt, in etwa wie auf Abbildung 4, nicht korrekt eingehängt war.

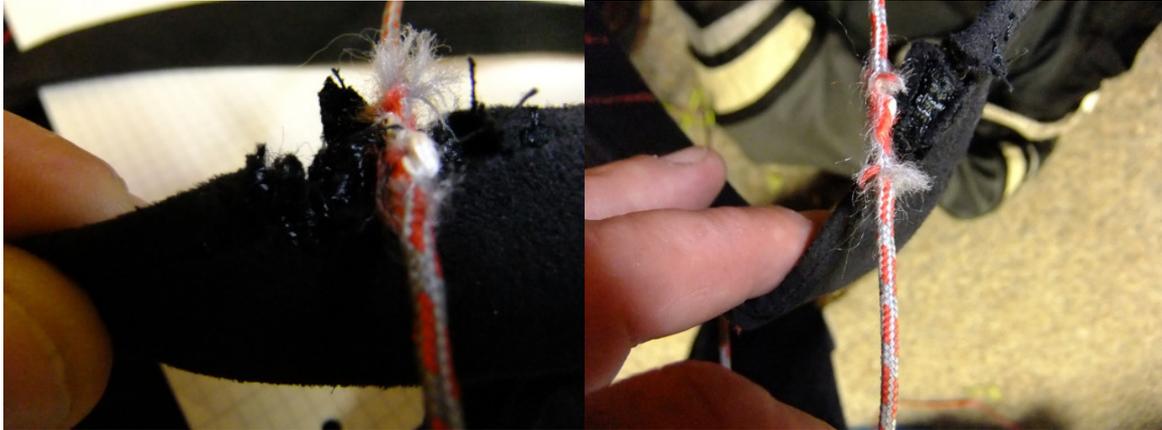
- Abriebspuren an den Stellen, wo Beschleunigerseil und Hauptgurt des Gurtzeugs im Falle eines Aushängens des Tragegurts aneinander scheuern würden.
- Abriebspuren an der Stelle, wo der Fußbeschleuniger in das Gurtzeug geführt ist, die darauf hindeuten könnten, dass es an dieser Stelle zu Scheuerungen unter Last gekommen war.

Abbildungen 5,6: Abriebspuren an den Stellen, wo Beschleunigerseil und Hauptgurt des Gurtzeugs im Falle eines Aushängens des Tragegurts aneinander scheuern würden.

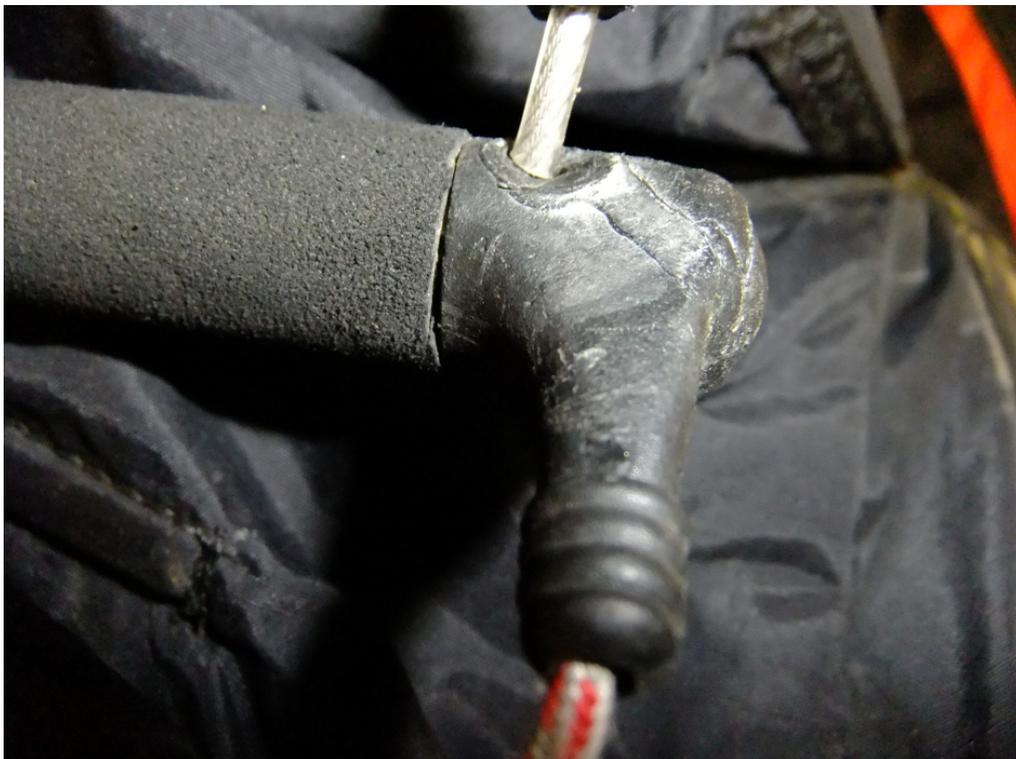
Abbildung 7: Abrieb- und Bruchspuren an der Stelle, wo der Fußbeschleuniger in das Gurtzeug geführt ist, die darauf hindeuten könnten, dass es an dieser Stelle zu Scheuerungen unter Last gekommen ist.

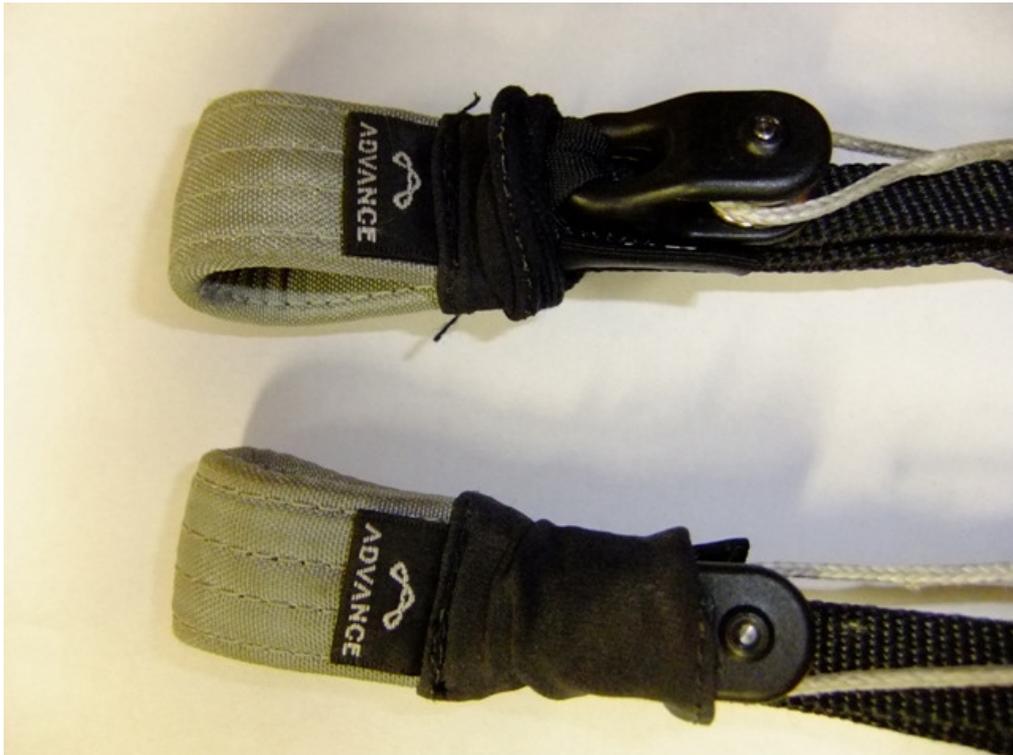
- Die Neopren-Schutzhülle für die untere Beschleunigerrolle war am rechten Tragegurt ganz nach unten gezogen. Wenn der Tragegurt nur noch mit dem Beschleunigerseil am Gurtzeug verbunden ist, würde es diese Schutzhülle automatisch in diese Position ziehen.

Abbildung 8: Gänzlich heruntergezogene Neopren-Schutzhülle des rechten Tragegurts (oberer Gurt), unten der linke Tragegurt.

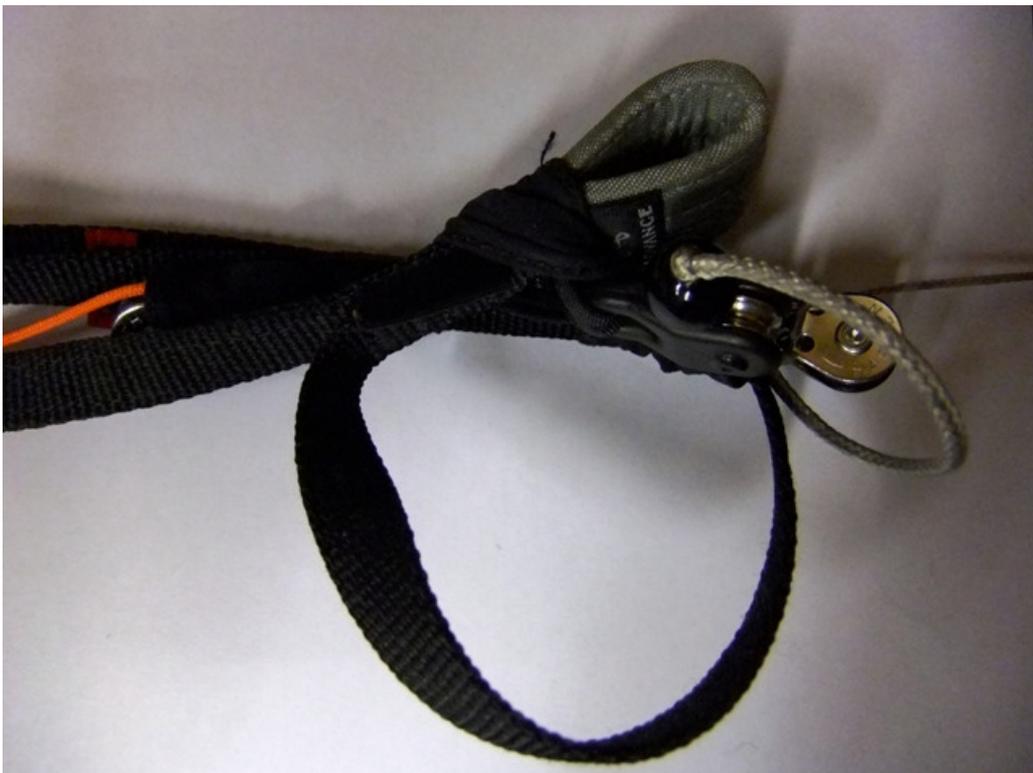
Abbildung 9: Simulation eines aus dem Karabiner gelösten Tragegurtes, der nur noch mit dem Beschleunigerseil am Gurtzeug verbunden ist. In diesem Fall zieht sich die untere Neopren-Hülle in die Position, die Abbildung 8 zeigt.
