Unfallbericht des Deutschen Hängegleiterverbandes vom 18.10.2013

Datum	13.7.2013	Uhrzeit:	Gegen 16:30
Land	Deutschland	Fluggelände	Oppenau-Rossbühl
Pilot	Deutscher, 61 Jahre, GS-B-Lizenz seit 2000, regelmäßige Flugpraxis aber mit teils größeren Flugpausen.		
Gerät GS <input checked="" type="checkbox"/> HG <input type="checkbox"/>	Gradient Golden 2.24, LTF-Klasse 1-2, Musterprüfnummer DHV GS-01-1607-07, Stückprüfung 12/07, Nachprüfung gültig bis 11/13	Prüfstelle	DHV
Gewichtsbereich	70-90 kg	Startgewicht des Piloten	ca. 85 kg
Gurtzeug	Icaro Energy Light, Musterprüfnummer DHV GS-03-0328-06, Gurtzeug mit Staudruck-Airbag, Stückprüfung 6/2006	Rettungsgerät	Independence Annular Evo 20, Musterprüfnr. EAPR-RG-7052/08 Stückprüfung 4/2010
Verletzungen Pilot	tödlich	Verletzungen Passagier	-

Am Nachmittag des 13. Juli 2013 kam es im Fluggelände Oppenau Rossbühl zu einem tödlichen Gleitschirmunfall. Nach etwa 30-minütiger Flugzeit war ein 61-jähriger Gleitschirmflieger nach einem Frontklapper mit Verhänger im Spiralsturz abgestürzt. Der Rettungsschirm wurde erst in sehr geringer Höhe ausgelöst und konnte nicht mehr tragend öffnen. Der Pilot erlitt beim Aufprall im mit Felsbrocken durchsetzten

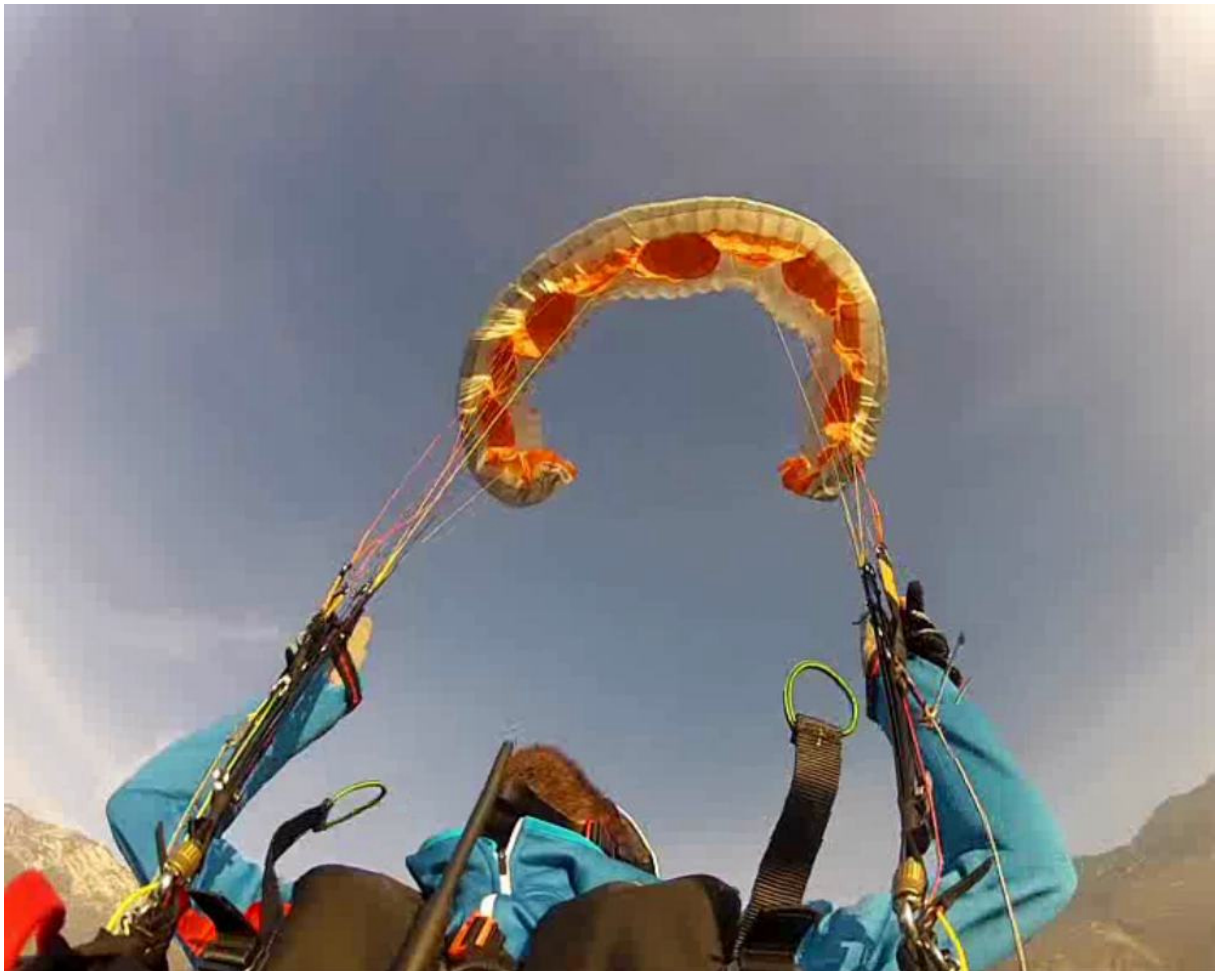
Der Gradient Golden 2.24 war unbeschädigt und konnte einem Flugtest durch einen DHV-Testpiloten unterzogen werden. Dabei sollte vor allem das Verhalten nach frontalen Einklappen unterschiedlicher Größe bei unterschiedlichen Geschwindigkeiten untersucht werden. Es zeigte sich, dass das Unfallgerät bei unbeschleunigten, mäßig großen Frontklappen eine ausgeprägte Tendenz hatte, nicht mehr selbständig zu öffnen und in eine Frontrossette überzugehen (siehe Video im Anhang des Unfallberichtes). Die Öffnung erfolgte nur durch Eingriff des Piloten. Beschleunigte, sehr große frontale Einklapper öffnete das Unfallgerät selbständig.

Abbildung 1: Stabiler Frontklapper mit Frontrossette beim Testflug des Unfallgerätes

Das beim Unfallgerät festgestellte Verhalten nach frontalen Einklappen ist bedenklich. Stabile Frontklapper mit Frontrosette dürfen bei einem Gerät der LTF-Klasse 1-2, nach den zum Musterprüfzeitpunkt gültigen Lufttüchtigkeitsforderungen (NfL II 35/03), bei den Musterprüfungs-Testflügen nicht auftreten. Das Unfallgerät zeigte dieses Verhalten jedoch reproduzierbar, trotz der nur geringfügigen Trimmabweichungen (die zudem leicht in Richtung höherer Anstellwinkel tendierten) im Vergleich zum Datenblatt der Musterprüfung. Piloten von Gradient Golden 2.24 sollten sich bewusst sein, dass auch ihr Gerät möglicherweise dieses Verhalten zeigen kann. Sie sollten sich mit dem richtigen Pilotenverhalten bei stabilen Frontklappen vertraut machen (siehe z.B. Fachartikel von Simon Winkler im DHV-Info 183).

- Bei anhaltendem Spiralsturz mit Verhänger nicht lange zögern – Retter raus!
- Die Empfehlungen des Gleitschirmherstellers zur Einstellung der Brustgurtweite beachten.
