## Unfallbericht des Deutschen Hängegleiterverbandes vom 12.6.2014

| <b>Datum</b> | 20.5.2014 | <b>Uhrzeit:</b> | gegen 12:45 (10:45 UTC) |
| <b>Land</b> | Deutschland | <b>Fluggelände</b> | Brauneck |
| <b>Gerät</b><br>GS <input checked="" type="checkbox"/> HG <input type="checkbox"/> | Sky Anakis M, EN B,<br>Musterprüfnr.: PG_0193.2008,<br>unbekanntes Stückprüf-Datum,<br>Nachprüfung gültig bis 6/2014 | <b>Prüfstelle</b> | Air Turquoise, CH |

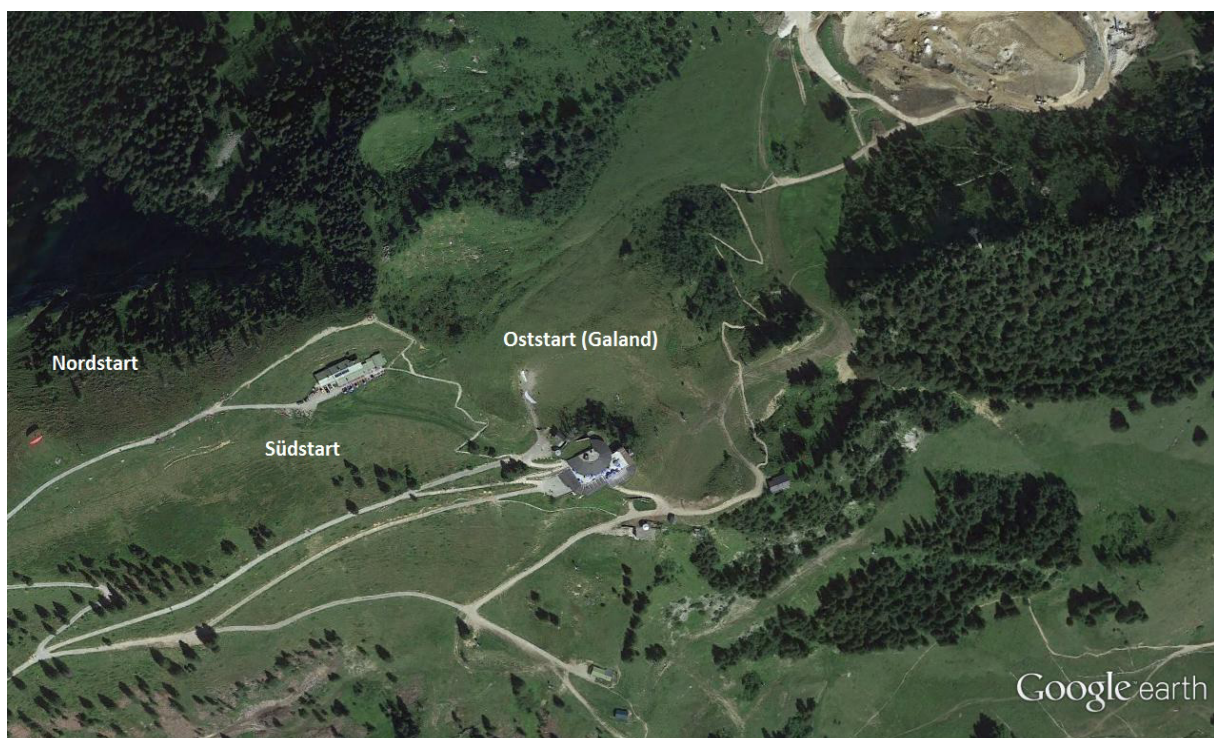
Abbildung 1: Die Startplatzsituation am Brauneck. In der thermisch starken Jahreszeit dreht der Wind im Regelfall am späteren Vormittag von Süd über Südost und Ost auf Nordost,

manchmal NNO. Zum Startzeitpunkt des verunglückten Piloten, am Südstart, war eine Überströmung des Berges aus NO lt. Zeugen bereits spürbar.

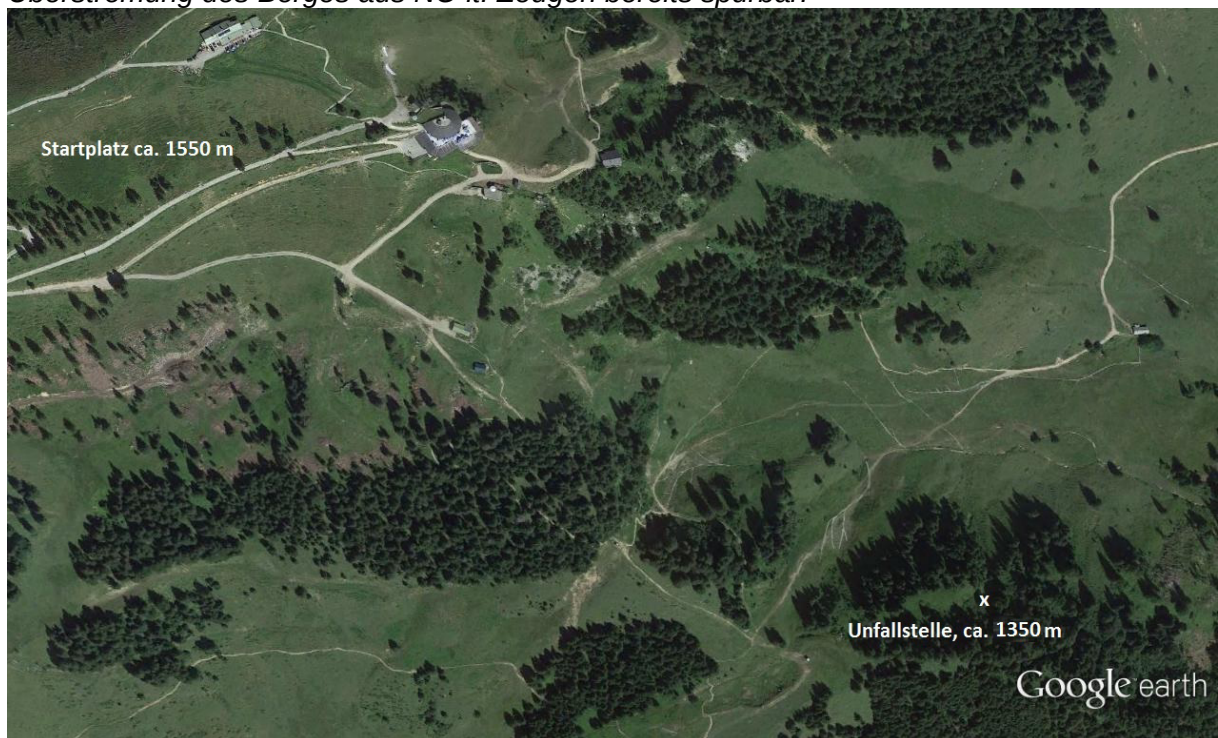
Abbildung 2: Die Unfallstelle am "Kotigen Stein" liegt etwa 1 km Luftlinie vom Startplatz entfernt und ca. 200 Höhenmeter tiefer. Im Bereich des Kotigen Steins ist das Gelände teilweise felsdurchsetzt.

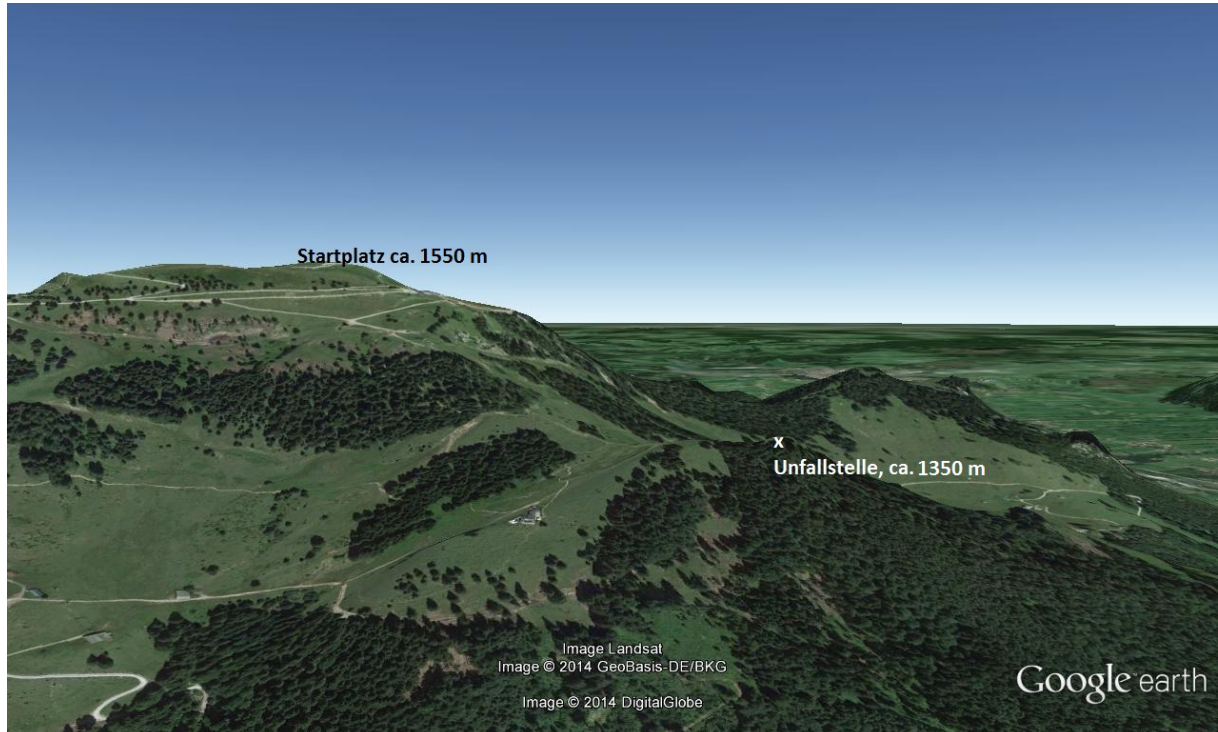
Abbildung 3: Das Gelände im Relief von Süden gesehen.

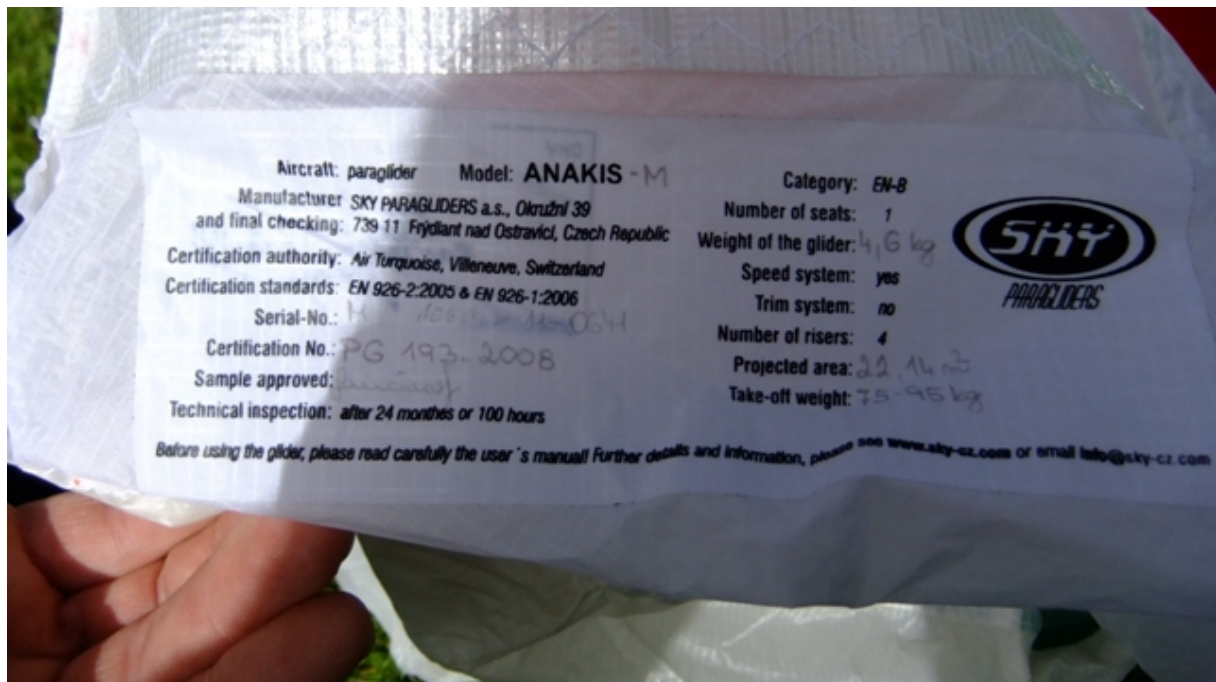
Der Gleitschirm Sky Paragliders Anakis M war in einem guten Zustand ohne auffällige Alterungs- oder Gebrauchsspuren. Nach den Angaben auf der Plakette des Gerätes war die Musterprüfung nach EN 926-1 und 926-2 bei der Prüfstelle Air Turquoise mit der Klassifizierung EN B erfolgt. Eine Musterprüfung nach den deutschen Lufttüchtigkeitsforderungen (LTF) war auf der Plakette nicht bestätigt, ebenso kein Stückprüfung-Datum. Eine Nachprüfung war bestätigt, von 6/2012, gültig bis 6/2014.

Abbildung 4: Die Plakette des Unfallgerätes

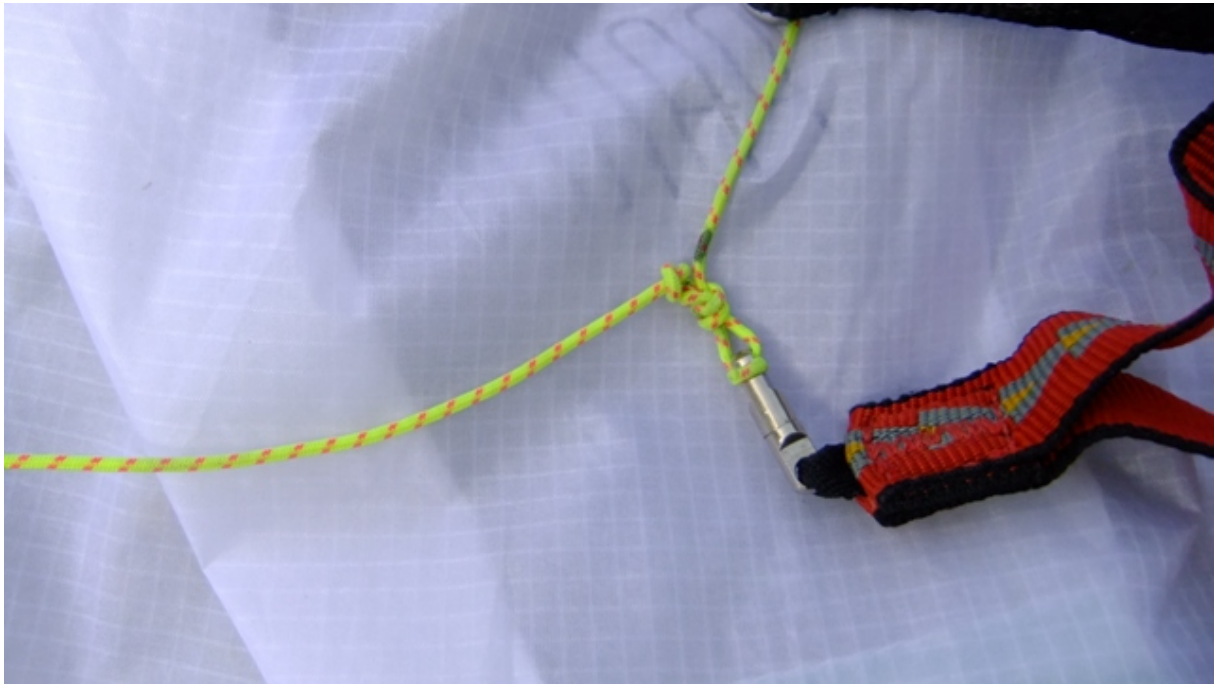
Die gesamte Flugausrüstung war dem DHV von der Polizei in Bad Tölz zur Verfügung gestellt worden. Wegen zerrissener/zerschnittener Leinen und Tragegurte war eine Vermessung der Leinenlängen nicht sinnvoll möglich. Es konnte jedoch festgestellt werden, dass die Steuergriffe korrekt an der Markierung der Steuerleine angebracht waren.

*Abbildung 5: Einstellung der Steuerleinen an der Hersteller-Markierung*

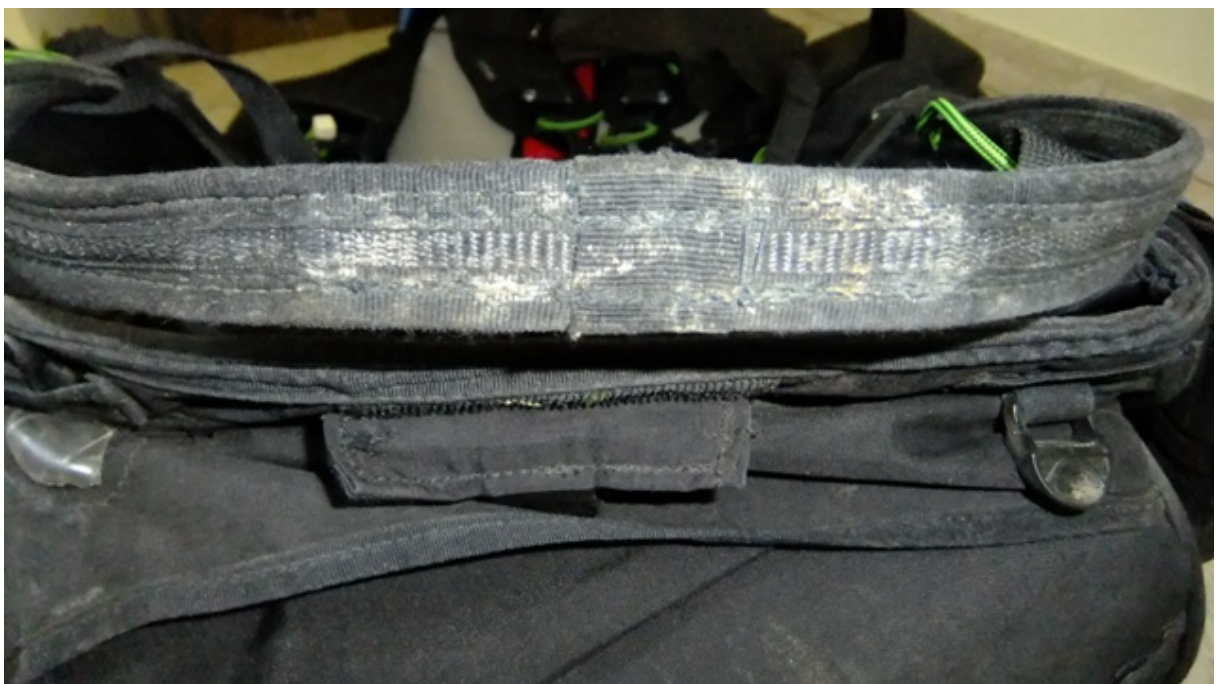
Die Außenseite des Fußbeschleunigers wies auffallende Schmutz- und Beschädigungsspuren auf. Das könnte ein Hinweis darauf sein, dass der Aufprall mit aktiviertem Beschleunigungssystem erfolgt ist.

*Abbildung 6: Die Außenseite der unteren der beiden Beschleunigerstufen zeigte auffallende Spuren.*

Die Spuren an dem Fußbeschleuniger könnten ein Hinweis darauf sein, dass der Pilot den Schirm beschleunigt und möglicherweise nach dem Einklapper den Beschleuniger nicht

mehr nachgelassen hat. Es ist eine bekannte Tatsache, dass Piloten im Falle eines beschleunigten Einklappers häufig nicht daran denken, den Beschleuniger zu entlasten.
