## Unfallbericht des Deutschen Hängegleiterverbandes vom 24.06.2015

<b>Datum</b>	22.4.2015	<b>Uhrzeit:</b>	gegen 16:50
<b>Land</b>	Deutschland	<b>Fluggelände</b>	Bergehalde Reden/Saarland
<b>Pilot</b>	53 Jahre, A-Lizenz seit August 2013, relativ wenig erfahren, < 50 Flüge		
<b>Gerät</b> GS <input checked="" type="checkbox"/> HG <input type="checkbox"/>	U-Turn Emotion 2 M, LTF A, EAPR-GS-7384/11	<b>Prüfstelle</b>	EAPR
<b>Gewichtsbereich</b>	85-110 kg	<b>Startgewicht des Piloten</b>	unbekannt
<b>Gurtzeug</b>	Independence Flash	<b>Rettungsgerät</b>	Independence Annular 22
<b>Verletzungen Pilot</b>	tödlich	<b>Verletzungen Passagier</b>

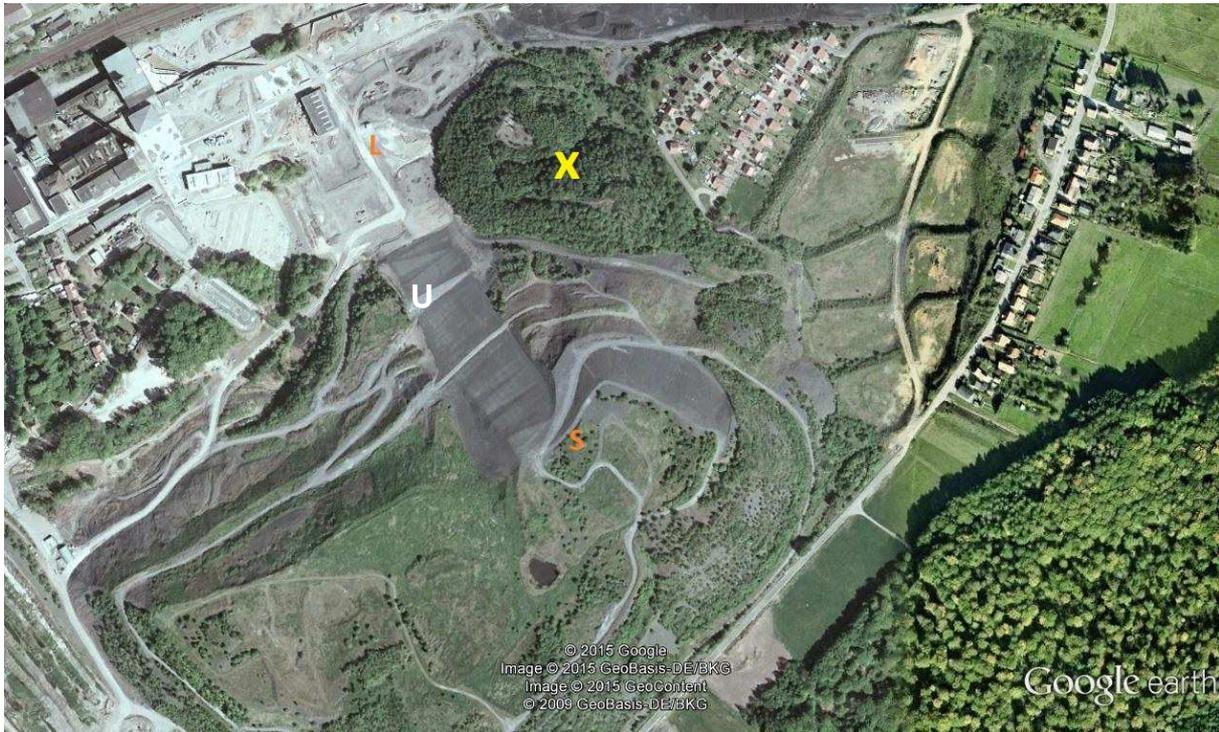
Abbildung 1: Das Gelände Bergehalde Reden (Google-Earth-Aufnahmedatum 2008, inzwischen deutlich verändert bzgl. Bebauung, Vegetation). Gesamter Höhenunterschied ca. 90 m. Mit Start- (S) und Landeplatz (L) und dem vorgelagerten Waldgebiet (X), an dessen Wind abgewandter Seite (Lee) sich der Unfall ereignete (U). (Quelle: Google Earth)

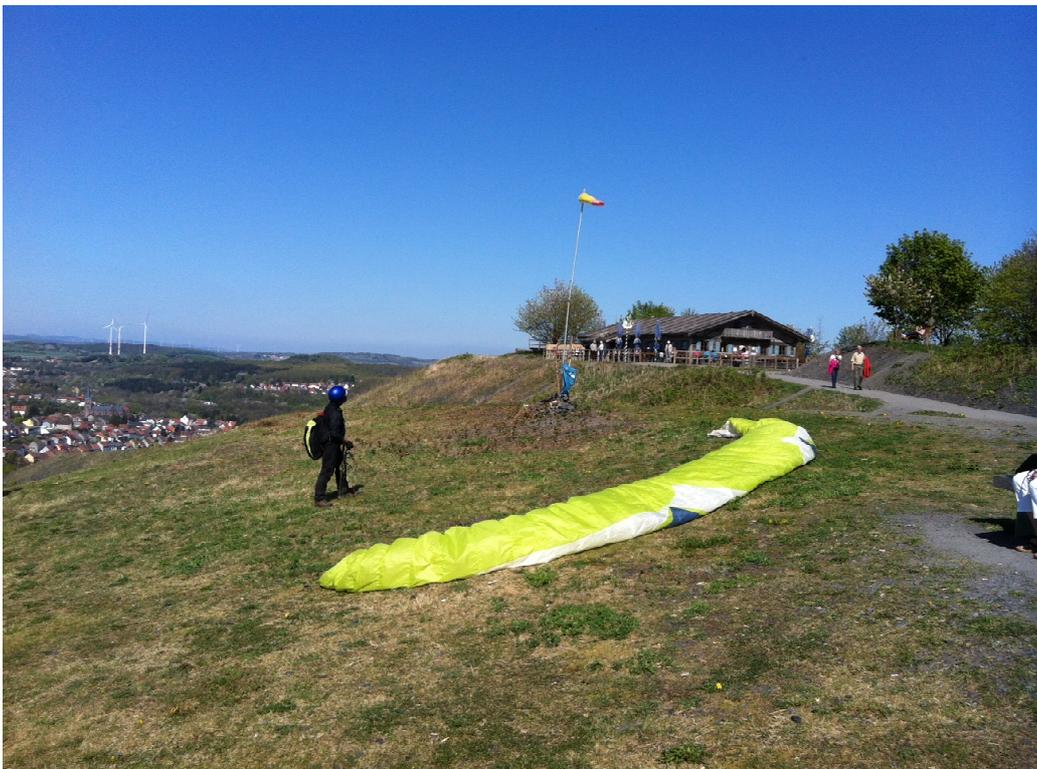
Abbildung 3: Wenige Minuten vor dem Unfall zeigte der Wind sowohl lokal (Windsack) als auch überregional (Windräder im Hintergrund) einen ausgeprägten östlichen Einschlag (Blickrichtung ONO). Der Pilot auf dem Bild ist nicht der später Verunglückte.

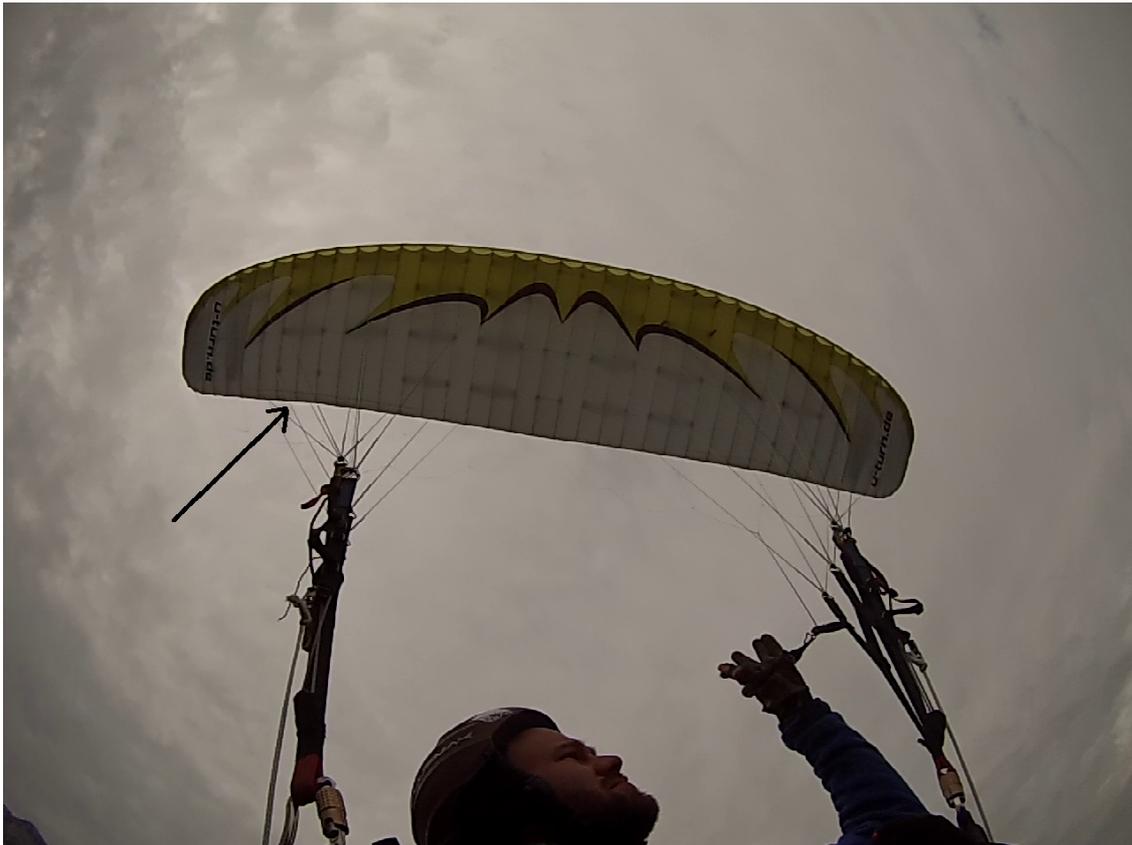
Die Vermessung der Leinen ergab, dass die relativen Abweichung in der Trimmung bei einigen wenigen Leinen das vom Hersteller erlaubte Toleranzmaß von 15 mm leicht überstiegen. Meist waren sie im einstelligen Millimeter-Bereich. Beide Steuerleinen waren deutlich zu kurz, im Schnitt um 80 mm. Das Gerät wurde vom DHV-Testpiloten Simon Winkler anschließend testgeflogen, um das Verhalten bei Einklappen zu überprüfen. Die Verkürzung der Bremsen hatte zur Folge, dass die Kappe auch bei völlig gelösten Bremsen beidseitig leicht angebremst war. Auf das Verhalten nach seitlichen Einklappen wirkte sich diese Vorbremmung stark aus. Die Test-Einklapper hatten eine sehr steile Knicklinie, das Vorschießen war markant, teils übers 80° (Datenlogger-Messung). Zum Vergleich wurden bei einem weiteren Testflug die Bremsleinen auf das vom Hersteller vorgegebene Maß eingestellt. Es zeigte sich, dass die Reaktion auf seitliche Einklapper erheblich gutmütiger war.

Das Protokoll der letzten Nachprüfung (03.2015) wies eine Steuerleineneinstellung innerhalb der Toleranzen des Herstellers auf. An den Steuerleinen war keine sichtbare Markierung für die korrekte Platzierung des Knotens (Verbindung mit dem Steuerleinen-Griff) erkennbar. Eine mögliche Verkürzung der Steuerleinen war aus diesem Grund durch optischen Check nicht erkennbar, nur durch Vermessen der Steuerleinenlänge. Es war letztlich nicht mehr feststellbar, wie es zu der deutlichen Verkürzung der Steuerleinen gekommen war.

Abbildung 4: Der Testpilot prüft die Einstellung der Steuerleinen beim Unfallgerät. Die zu kurzen Steuerleinen verursachen bereits in völlig gelöster Stellung ein Herunterziehen der Hinterkante (Pfeil).

Ein beitragender Faktor war wahrscheinlich das durch die zu kurzen Steuerleinen bedingte verschärfte Verhalten des Schirmes nach seitlichen Einklappen.

Eine Verkürzung der Steuerleinen ist ein markanter Eingriff in die allgemeine Trimmung des Gleitschirms. Der Vorlauf (Leerweg) ist vom Hersteller so gewählt, dass diese Einstellung derjenigen der Musterprüfung entspricht. Eine Verkürzung hat im Regelfall negativen Einfluss auf das Extremflugverhalten, das Startverhalten und das beschleunigte Fliegen. Im Allgemeinen erlauben die Hersteller keinerlei Veränderung der Steuerleinenlängen. Ist in der Betriebsanleitung eine Veränderung der Steuerleinenlängen erlaubt und erklärt, sollte man sich genau an diese Vorgaben halten.

Es ist kritisch anzumerken, dass bei dem Unfallgerät keine Markierung auf den Steuerleinen für die korrekte Einstellung (Platzierung des Knotens) der Steuerleinenlänge vorhanden war. Wegen des Alters und der relativ starken Nutzung des Gerätes könnte eine solche Markierung ursprünglich vorhanden gewesen, im Laufe der Zeit aber unkenntlich geworden sein. Durch die Lufttüchtigkeitsforderungen (LTF) ist vorgeschrieben, dass eine solche Markierung dauerhaft sein muss.

Gleitschirmpiloten sollten gelegentlich im Flug kontrollieren, ob bei völlig frei gegebenen Bremsen auch ein ausreichender Leerweg vorhanden ist. Die Hinterkante darf in dieser Stellung nicht heruntergezogen sein, eine Bremswirkung sollte erst nach einem Zugweg (Leerweg) von mindestens 5 cm (Angaben hierzu in der Betriebsanleitung beachten) eintreten.

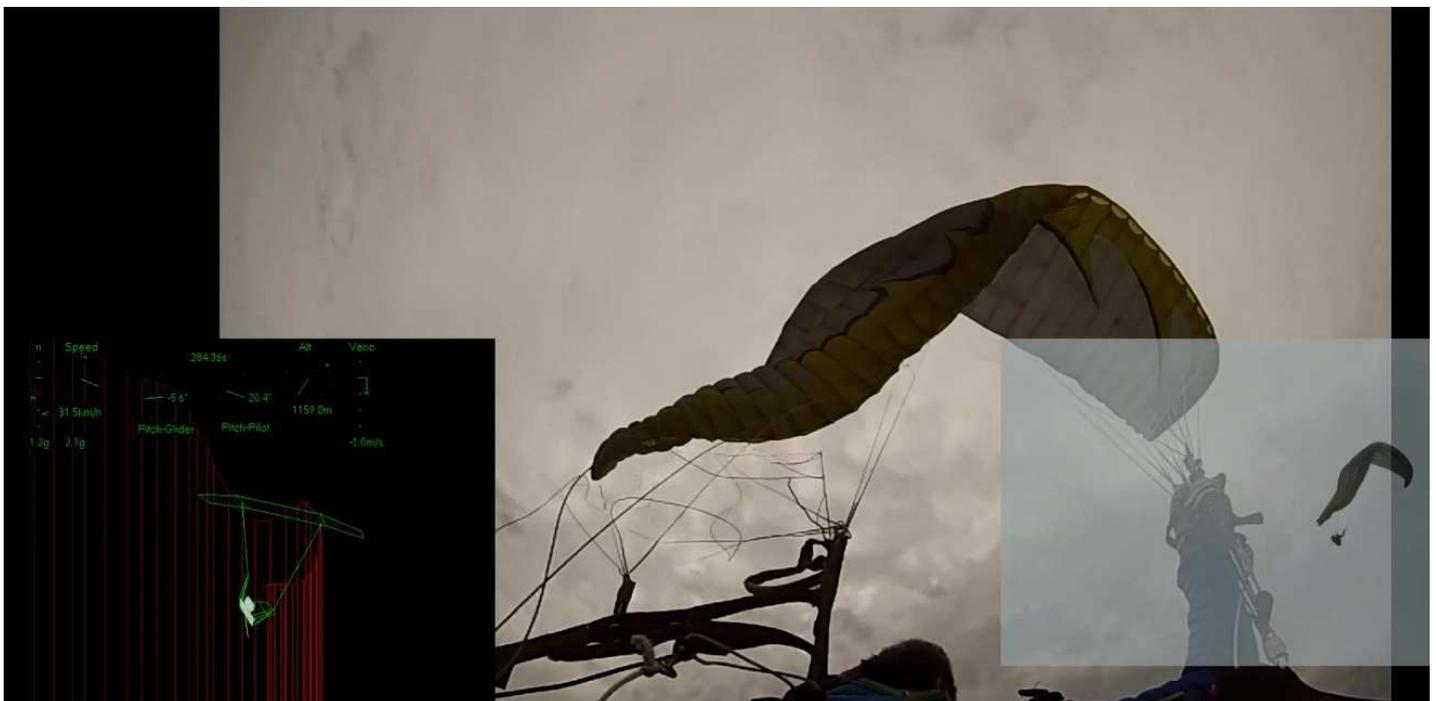
Abbildung 5: Bei den Test-Einklappern zeigte der vorgebremste Schirm eine ungewöhnlich steile Knicklinie, was zur sehr flächentiefen Deformation führte....

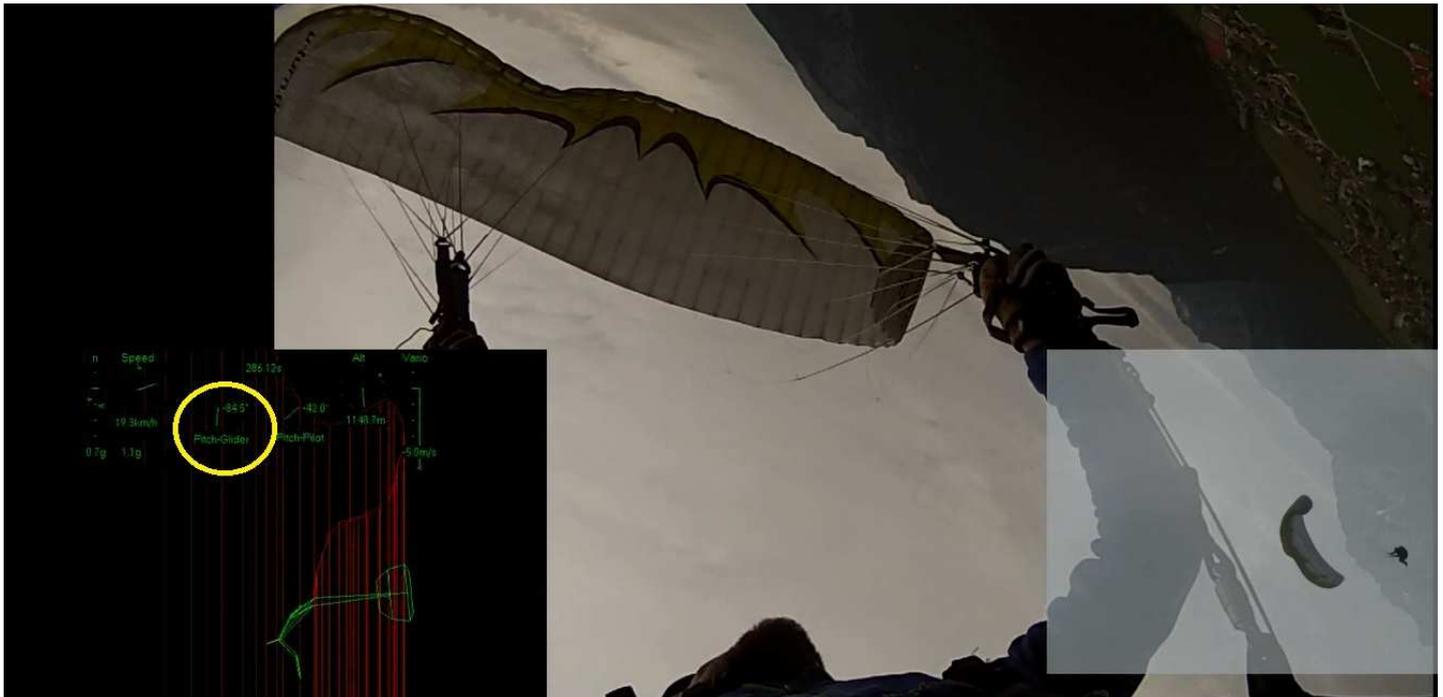
Abbildung 6:.....und ein markantes Vorscheißen von fast 85° (gelber Kreis).
