Unfallbericht des Deutschen Hängegleiterverbandes vom 13.8.2015

Datum	08.06.2015	Uhrzeit:	gegen 15:15
Land	Deutschland, Brandenburg	Fluggelände	Schleppgelände Altes Lager
Pilot	39 Jahre, A-Lizenz seit 2009, Windschleppstartberechtigung		
Gerät GS <input checked="" type="checkbox"/> HG <input type="checkbox"/>	Gradient Bright 3.30, LTF-Klasse 1 ¹	Prüfstelle	DHV
Gewichtsbereich	100-130 kg	Startgewicht des Piloten	ca. 115 kg
Gurtzeug	Gin Gliders Gingo Airlight L ¹	Rettungsgerät	Charly Expert 120 ¹
Schlepp-Klinke	Fly Market SK 2 ¹		
Verletzungen Pilot	tödlich	Verletzungen Passagier	-

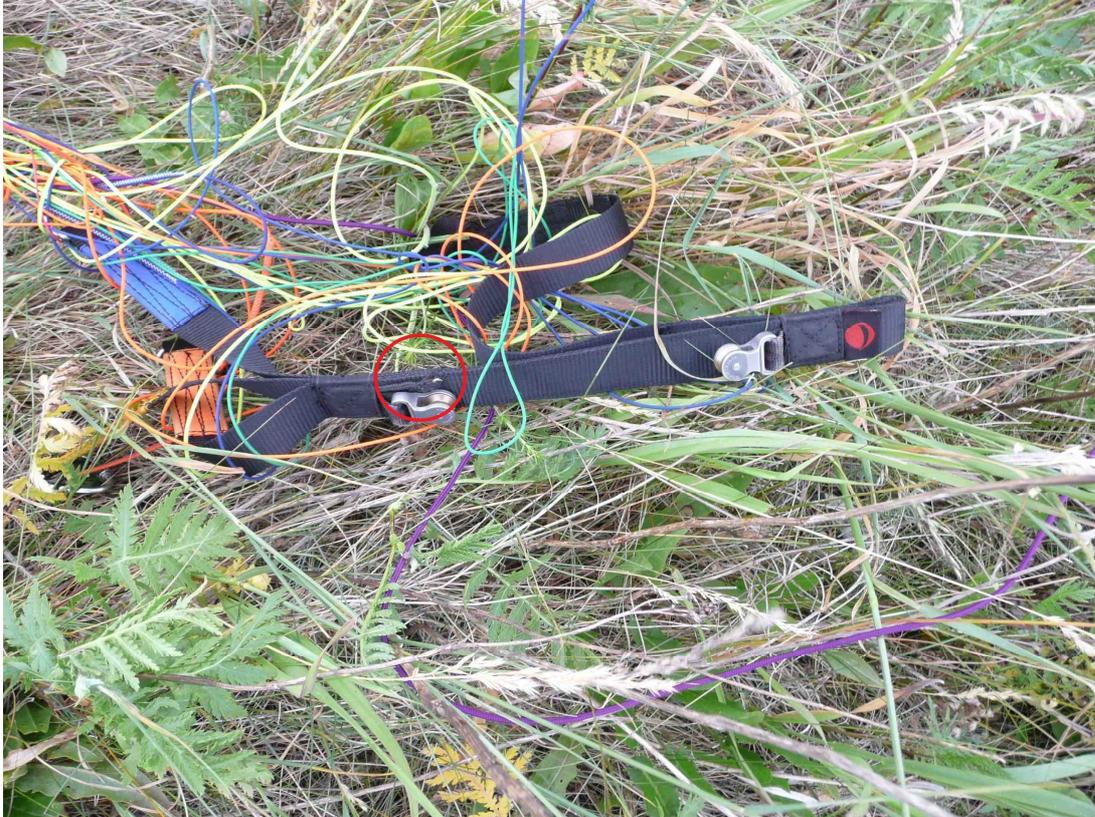
- Das Beschleunigerseil am linken Tragegurt war gerissen.

Abbildung 1, Aufnahme von der Unfallstelle: Der linke Tragegurt, getrennt vom Gurtzeug, im roten Kreis die gebrochene Leine des Beschleunigungssystems.

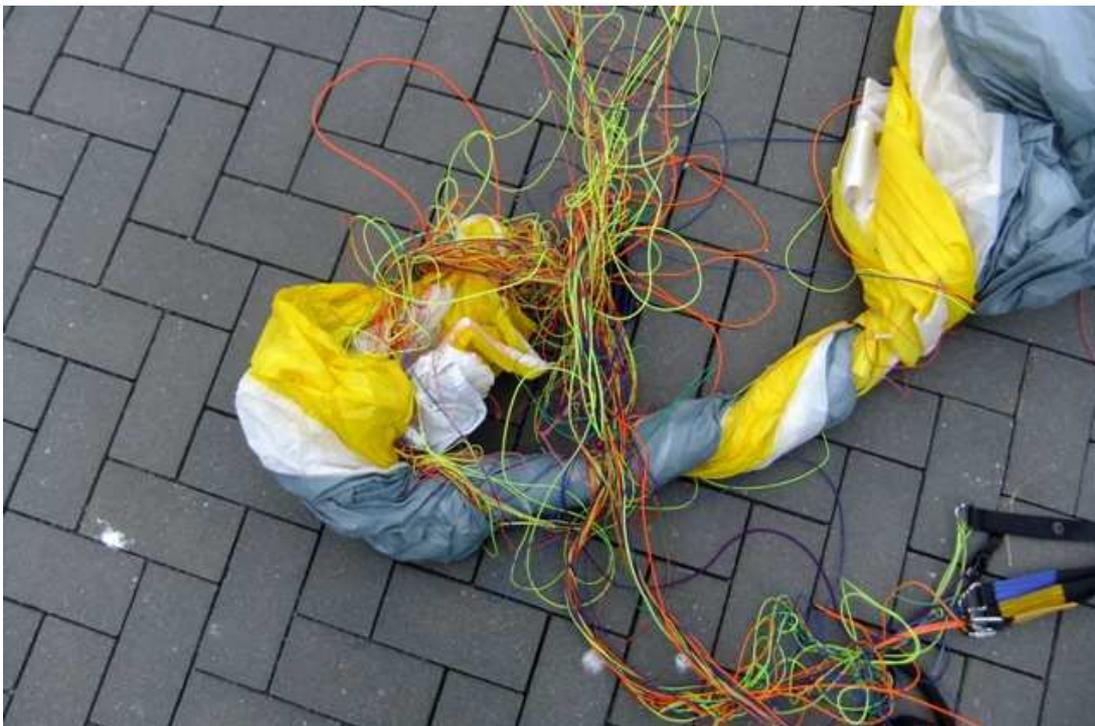
- Die linke Flügelseite sowie die gesamten Fangleinen an dieser Seite waren vielfach ineinander verdreht.
- Am rechten Tragegurt waren Schleppklinken-Einhängung und Tragegurt mit einem Kabelbinder verbunden.

Abbildung 2, Aufnahme bei der Begutachtung: Die linke Flügelseite sowie die gesamten Fangleinen an dieser Seite waren vielfach ineinander verdreht.

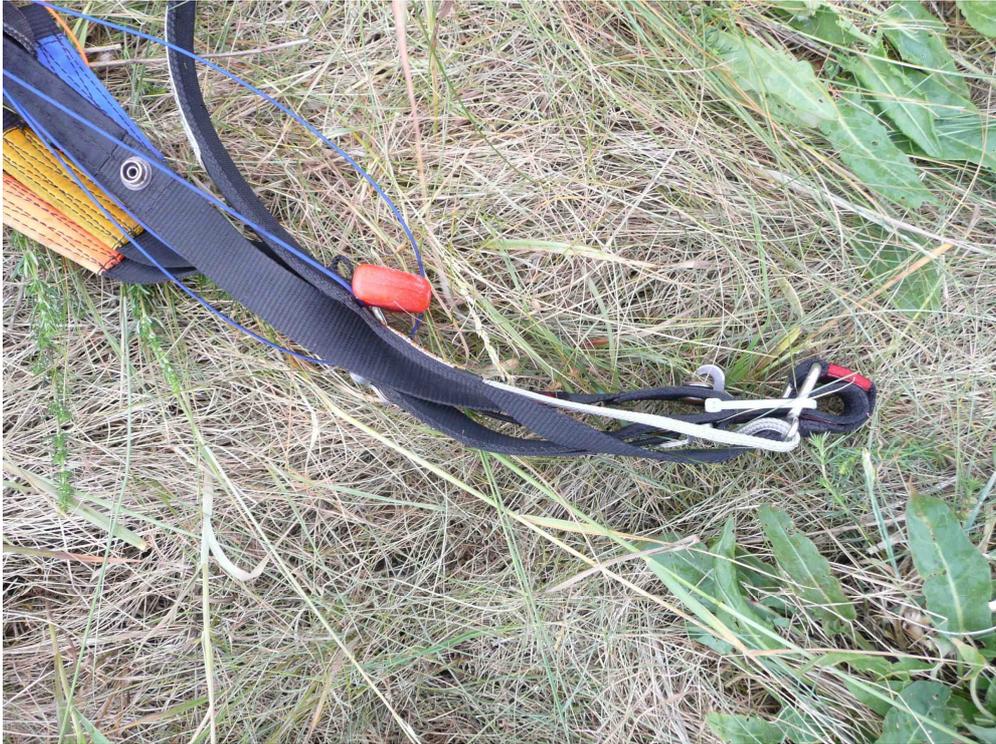
Abbildung 3, Aufnahme von der Unfallstelle: Der rechte Tragegurt mit dem rechten Teil der Schleppklinke SK 2 und dem roten Auslösegriff der Schleppklinke. Nachdem der rechte Tragegurt im Zuge der Bergung des Piloten vom Gurtzeug entfernt worden war, wurde die Feststellung gemacht, dass Tragegurt und Einhängung der Schleppklinke mit einem Kabelbinder verbunden waren.

Im vorliegenden Fall waren der rechte Tragegurt des Gleitschirms und die Einhängeschlaufe des rechten Zweigs der Schleppklinke mit einem Kabelbinder verbunden (siehe Abbildungen 3, 4 und 5). Ob auch an dem linken Tragegurt des Gleitschirms die gleiche Verbindung mittels Kabelbinder bestand, kann nicht mit Sicherheit gesagt werden, weil weder der Kabelbinder noch Reste davon aufgefunden worden waren.

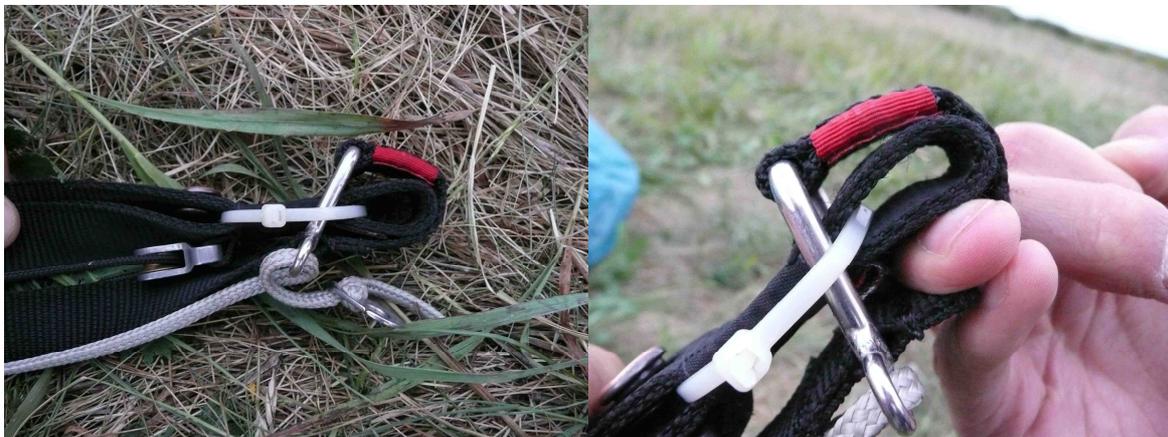
Abbildung 4 und 5, Aufnahmen von der Unfallstelle: Detailaufnahmen des rechten Tragegurtes mit dem den Tragegurt und die Schleppklinke verbindenden Kabelbinder.

Die Verwendung des Kabelbinders, so wie sie am rechten Tragegurt des Unfallschirmes besteht, setzt die Sicherheitsfunktion, die in der Bildreihe 15-18 dargestellt ist, außer Kraft. Wird in dieser Konfiguration nur die Schlaufe der Schleppklinke in den Gurtzeug-Karabiner eingehängt, nicht aber der Tragegurt, besteht durch den Kabelbinder eine Verbindung, die ein Starten und Fliegen erlaubt und zwar so lange, bis die Bruchfestigkeit des Kabelbinders übersteigen wird und dieser reißt. Nach dem Bruch des Kabelbinders wird der Tragegurt schlagartig frei und die für diese Lasten weit unterdimensionierte Verbindungsschnur des Beschleunigungssystems, an dem der Tragegurt noch mit dem Gurtzeug verbunden ist, muss ebenfalls reißen. Damit besteht auf einer Seite keinerlei Verbindung mehr zwischen dem Gurtzeug des Piloten und dem Gleitschirm. Der Pilot hält, sofern sie ihm nicht durch die schlagartige Belastung aus der Hand gerissen worden ist, lediglich noch die Steuerschlaufe in der Hand, die noch mit der Hinterkante der betroffenen Seite des Gleitschirms verbunden ist.

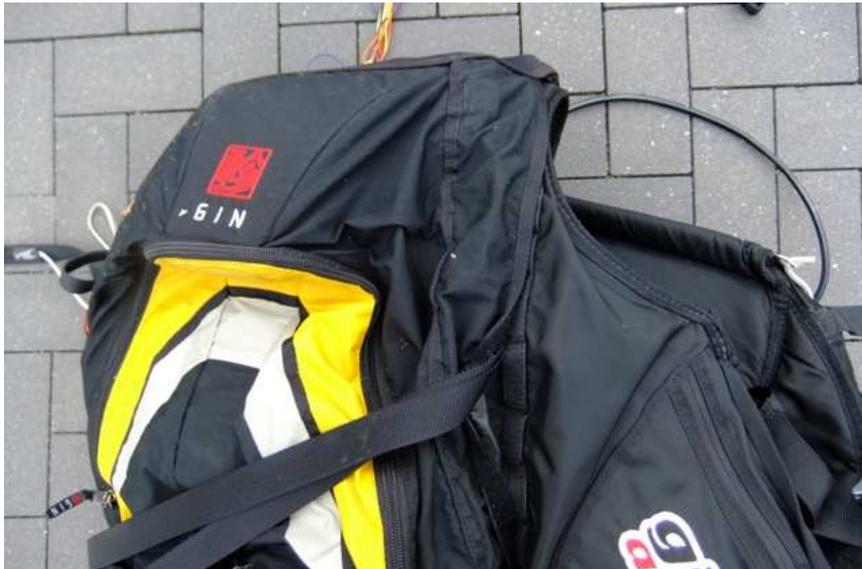
Am Gurtzeug, Muster Gin Gliders Gingo Airlight, wurden folgende Feststellungen gemacht:
 - Die Klett-Abdeckung des Rettungsgeräte-Verbindungsleine zur Schulteraufhängung war nur etwa zur Hälfte aufgerissen. Das zeigt, dass auf den Rettungsschirm nur geringe Kräfte gewirkt haben können, weil andernfalls ein vollständiges Aufreißen erfolgt wäre.

Abbildung 6, Aufnahme bei der Begutachtung: Der schwarze Verbindungsgurt des Rettungsgerätes zur Schulteraufhängung am Gurtzeug war nur etwas zur Hälfte aus der Klett-Abdeckung gezogen, ein Anzeichen, dass der Rettungsschirm nicht unter Last war.

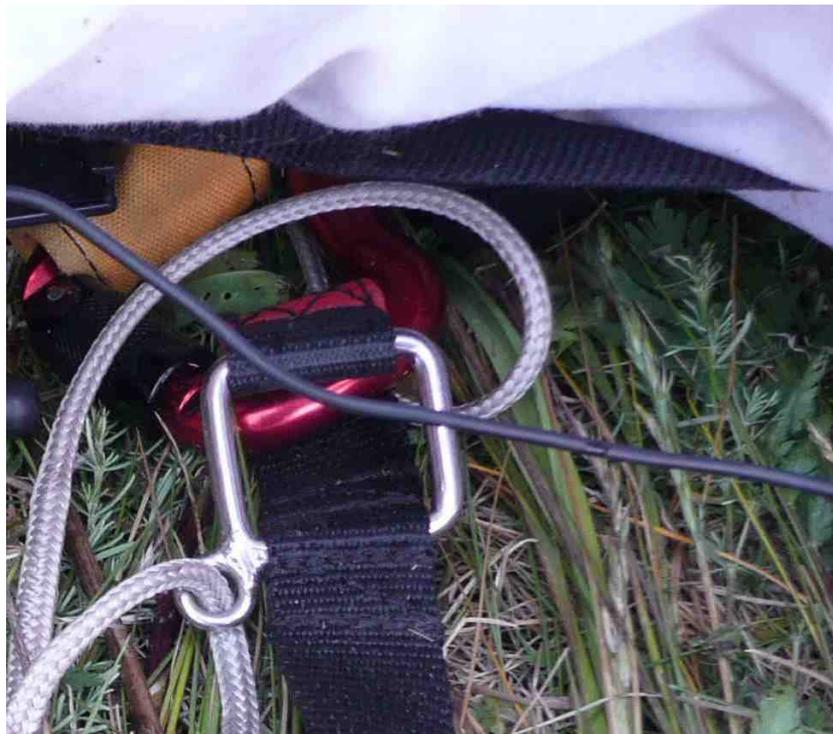
- Im linken Einhänge-Karabiner war nur die Einhängeschleife der Schleppklinke eingehängt, nicht der Tragegurt.

Abbildung 7, Aufnahme von der Unfallstelle: Am linken Einhäng-Karabiner des Gurtzeugs war die Schleppklinke eingehängt, nicht jedoch der linke Tragegurt. Der Karabiner war geschlossen (Twist-Lock-Verschluss) und unbeschädigt.

Auslösende Ursache für den Unfall war das fehlerhafte Einhängen des linken Tragegurtes in den Aufhängekarabiner des Gurtzeugs durch den Piloten. Der Tragegurt löste sich während des Schleppts aus dem Karabiner und der Gleitschirm geriet in einen unkontrollierbaren Spiralsturz. Der rechtzeitig vom Piloten ausgelöste Rettungsschirm öffnete nicht. Ursache dafür war mit großer Wahrscheinlichkeit das Abschnüren der Rettungsgeräte-Basis durch die Fangleinen des Rettungsgerätes aufgrund der schnellen Rotation des Gleitschirms um die Hochachse.

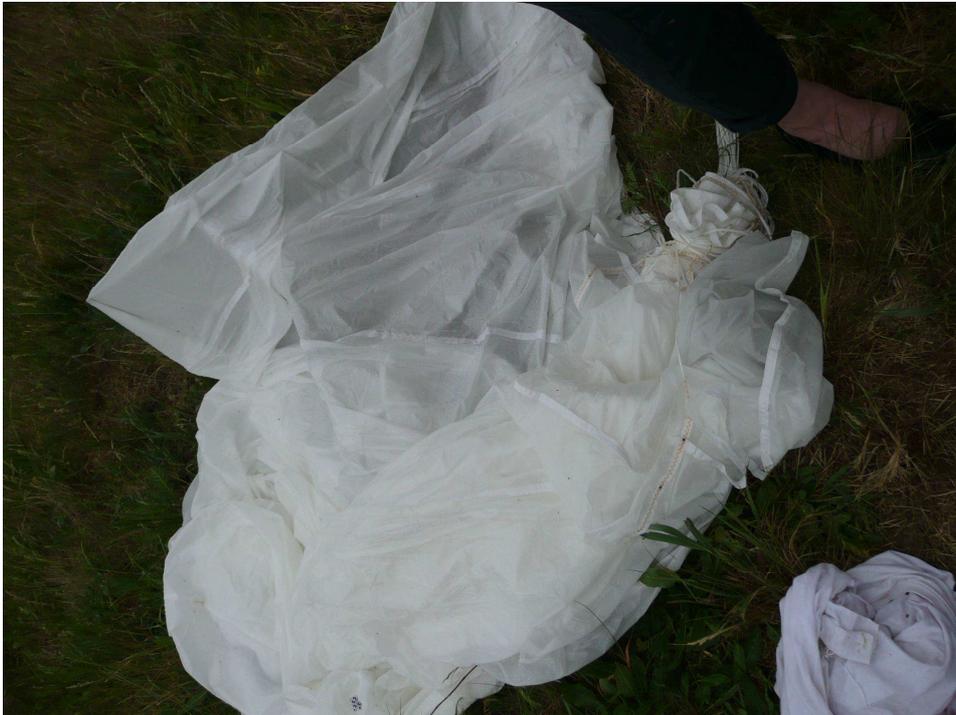
Ein Foto das an der Unfallstelle aufgenommen worden war, zeigt, dass die Basis des Rettungsschirmes mehrfach von den Fangleinen umschlungen war.

Abbildung 8, Aufnahme von der Unfallstelle: In dieser Form war das Rettungsgerät um Unfallort aufgefunden worden. Oben rechts im Bild ist die Abschnürung der Basis des Rettungsgerätes durch die Umschlingung mit den Fangleinen zu erkennen (siehe auch Bild 9, Detailaufnahme). Dadurch wurde verhindert, dass der Luftstrom das Rettungsgerät tragend öffnen konnte.

Die Form, in welcher das Rettungsgerät an der Unfallstelle vorgefunden wurde (siehe Abbildungen 8 und 9) ist außergewöhnlich und bisher auch Experten nicht bekannt gewesen. Die Fangleinen des Rettungsgerätes hatten die gesamte Basis des Rettungsgerätes abgeschnürt und dadurch verhindert, dass Luft in die Rundkappe strömen und diese öffnen konnte. Gleitschirm-Rettungsgeräte funktionieren im Normalfall sehr zuverlässig, weil die schnelle Luftanströmung in einer Absturzsituation praktisch immer ihren Weg ins Innere des Rettungsgerätes findet und dieses dadurch öffnet.

Öffnet das Rettungsgerät nach der Auslösung nicht sofort, wird empfohlen, durch andauerndes, kräftiges Schütteln und Ziehen an der Rettungsgeräte-Verbindungsleine, die Öffnung zu unterstützen. Siehe hierzu den Fachartikel von Simon Winkler aus dem DHV-Info 192: http://www.dhv.de/web/fileadmin/user_upload/e-infos/2015/dhvinfo192/

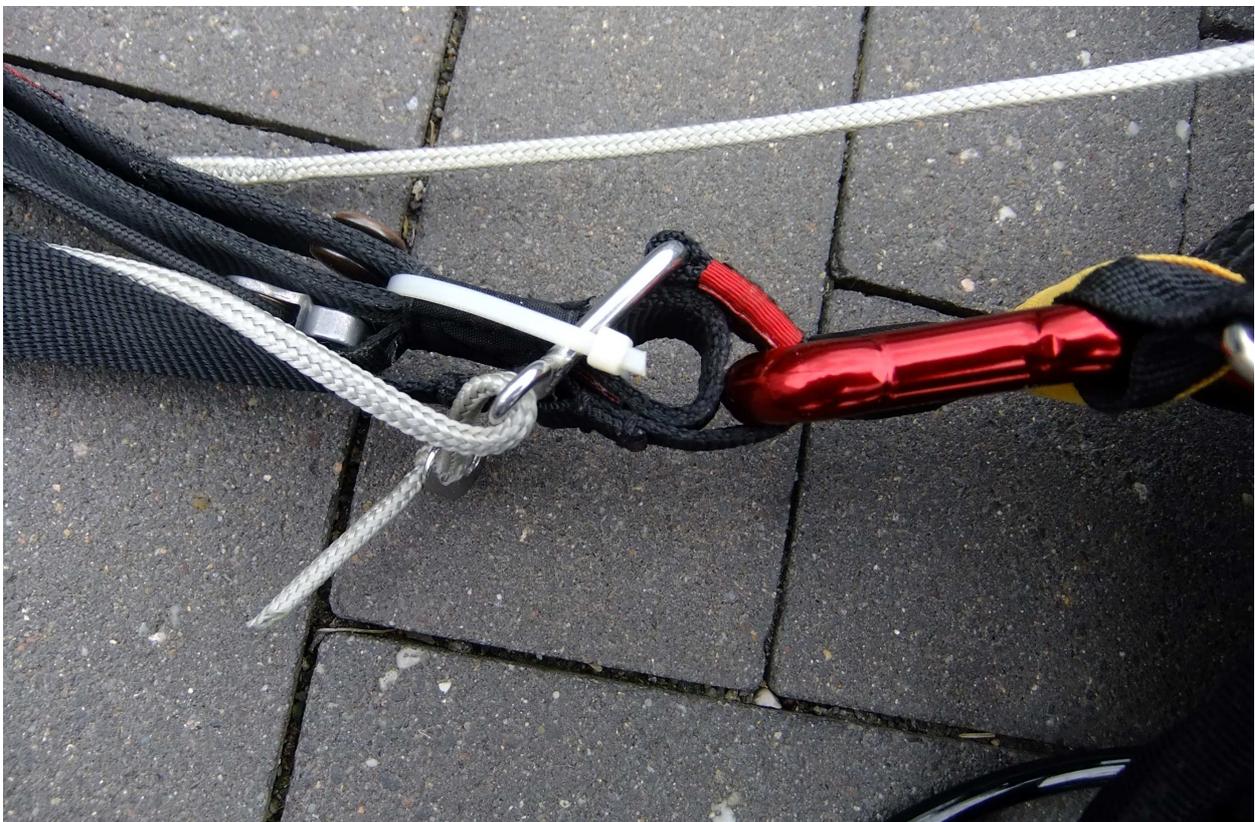
Abbildung 19: Nachstellung der wahrscheinlichen Unfall-Konfiguration mit dem rechten Tragegurt des Unfallgerätes. Durch den Kabelbinder sind Tragegurt und Einhängeschlaufe der Schleppklinke SK 2 miteinander verbunden. Hängt der Pilot fälschlicherweise nur die

Einhängeschlaufe der Schleppklinke, nicht aber den Tragegurt in den Gurtzeug-Karabiner, entsteht eine Verbindung, die so lange hält, bis der Kabelbinder bricht. Dann löst sich der Tragegurt schlagartig.

Es wurden Festigkeitsversuche mit Kabelbindern verschiedener Stärke durchgeführt. Die Bruchlasten lagen zwischen 30 und 75 daN, je nach Stärke der Kabelbinder. Ein in der Stärke vergleichbarer aber breiterer Kabelbinder brach bei knapp über 70 daN. Bei einer eingestellten Zugkraft der Winde von 100 kg (die sich über die Schleppklinke auf beide Aufhängungen des Gleitschirms, jeweils ca. 50/50 verteilt), ist ein Bruch des Kabelbinders am linken Tragegurt bei einer Last von 60-70 daN nachvollziehbar und schlüssig.

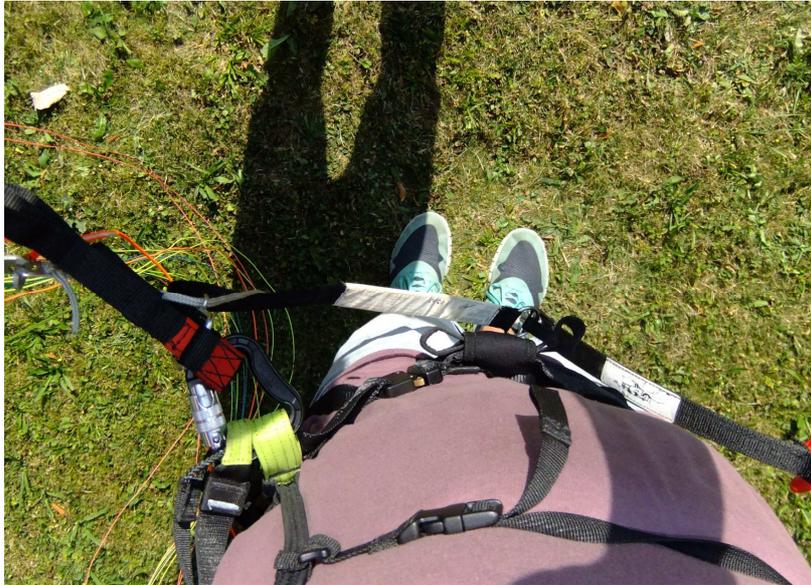
Beim Nachstellen der Situation am Startplatz wurde klar, dass es für den Piloten schwierig ist, seinen Fehler beim Einhängen zu erkennen. Aus seinem Blickwinkel, von oben nach unten, ist die Fehleinhängung praktisch nicht erkennbar.

Abbildung 20: Aus der Sicht des Piloten ist es praktisch nicht zu erkennen, ob Einhängeschlaufe der Schleppklinke und Tragegurt korrekt eingehängt sind.

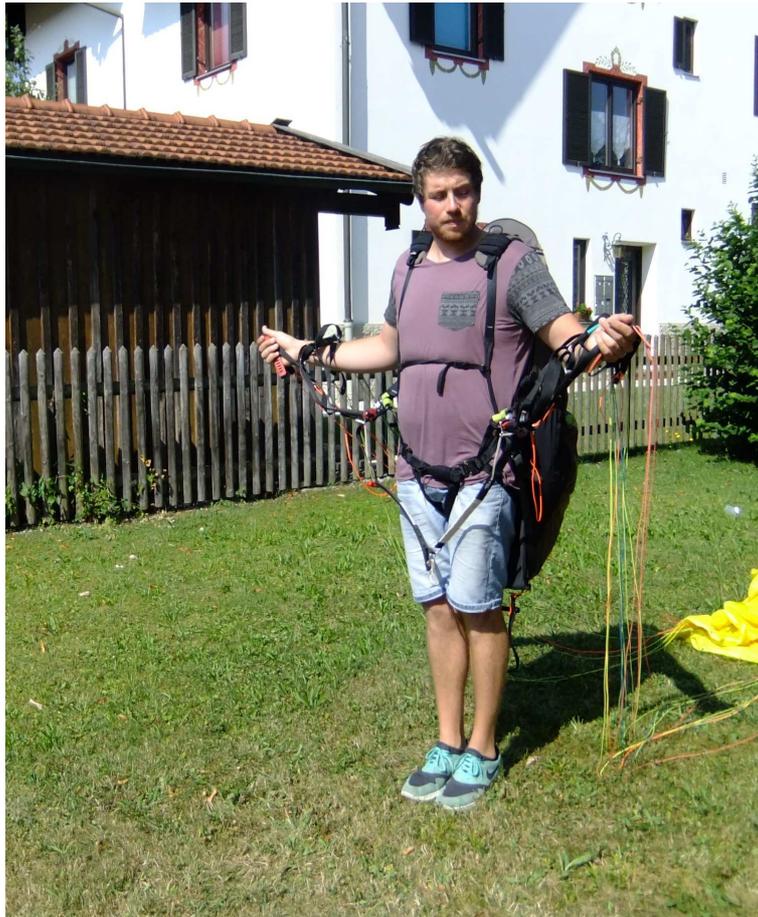
Abbildung 21: Der Startleiter befindet sich im Normalfall etwa 15 m querab vom starbereiten Piloten, ca. dreimal soweit wie auf der Abbildung. Aus dieser Entfernung ist die Fehleinhängung ebenfalls praktisch nicht zu erkennen.

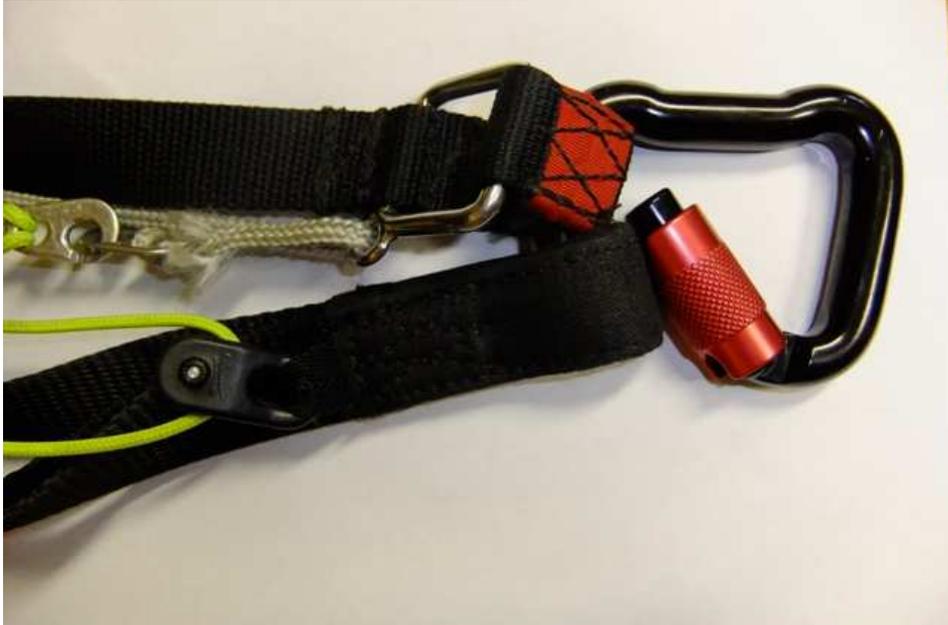
Weil die Verwendung des Kabelbinders im vorliegenden Fall nur für den rechten Tragegurt nachgewiesen, für den linken nur vermutet werden kann, ist auch eine Fehleinhängung, wie sie auf Abbildung 22 dargestellt wird, nicht auszuschließen.

Abbildung 22: Möglichkeit der Fehleinhängung. Der Tragegurt liegt auf der Nase des Karabiners und wird durch den Schnapper-Mechanismus gegen diese gedrückt. Die Karabiner-Nase (dargestellter Karabiner ist baugleich mit dem bei dem Unfall verwendeten) ist stark gerundet. Dadurch soll der Tragegurt in solchen Fehleinhäng-Situationen von der Karabiner-Nase herunterrutschen, damit der Pilot den Fehler bemerkt. Durch unglückliche Umstände kann aber dazu kommen, dass der Tragegurt relativ haltbar in dieser Position eingeklemmt ist und gestartet und geflogen werden kann. Im Flug kann, bei einem Entlasten des Tragegurtes, z.B. durch eine Turbulenz, der Tragegurt sehr leicht aus dem Karabiner rutschen.
