## Unfallbericht des Deutschen Hängegleiterverbandes vom 11.11.2019

Am 22.10.2019 war es am Elfer/Stubaital zu einem tödlichen Gleitschirmunfall gekommen. Ein Gleitschirmflieger war bei einsetzendem Föhn gestartet und nach kurzer Flugstrecke mit einem massiven Einklapper abgestürzt. Trotz sofortiger Erster Hilfe und schnellem Eintreffen des Notarzthubschraubers verstarb der Pilot noch am Unfallort.

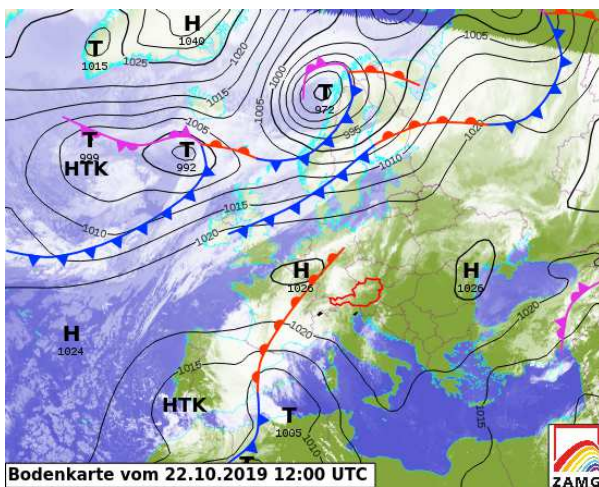
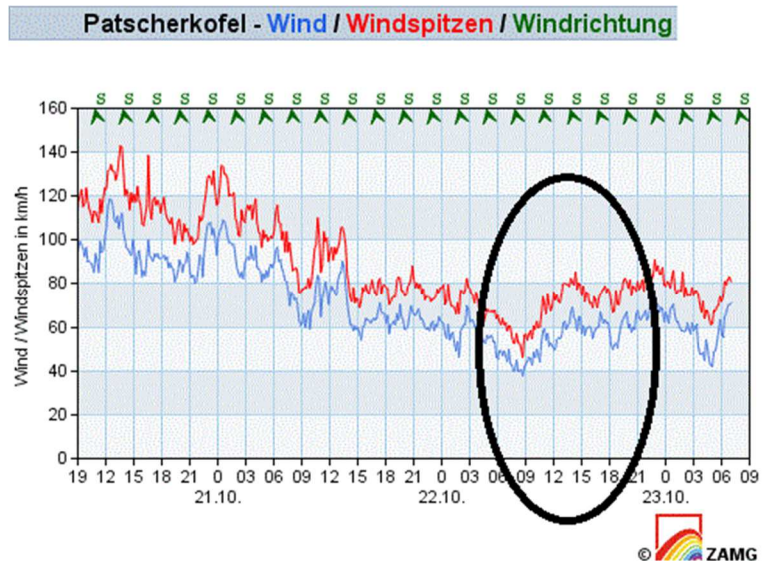
Am 22.10.19 lag ganz Österreich unter schwachem Hochdruckeinfluss. Damit war es mit einigen hohen Schleierwolken sonnig.

Nördlich des Hauptkamms lagerte in der unteren, windschwachen Luftschicht (grob bis 1500mNN) noch recht kühle Luft, die von einer warmen südlicher Höhenströmung (grob oberhalb 2000mNN) im Tagesverlauf zunehmend überströmt wurde.

Damit setzte im Tagesverlauf eine zunehmend föhnige Strömung ein, vor allem in den Hochlagen und in Hauptkammnähe. Die Windmesswerte des benachbarten Patscherkofel (2246mNN), der auch als guter Indikator für Föhnströmungen bekannt ist, zeigen die im Tagesverlauf stark auflebende Südströmung, die laut der Augenzeugen bald nach Mittag auch am Elfer durchgebrochen ist.

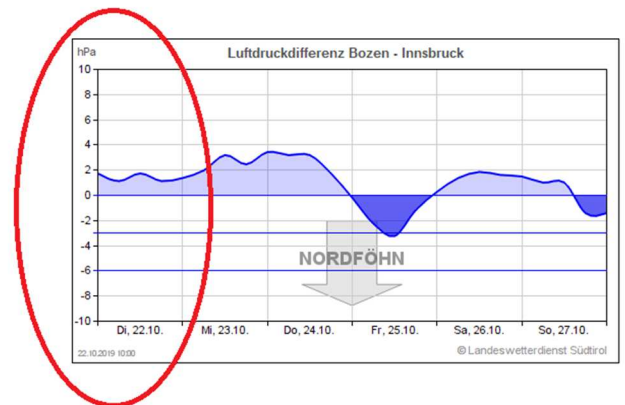
Erwähnenswert ist, dass die von der Fliegergemeinde gern zur Föhnabschätzung genutzten Druckdifferenzkarten (LOWI- LIPB), durch die Temperaturverteilung und die Inversionsschichten im Alpenbereich, die Lage nicht ausreichend abbildeten (nur 2hPa Druckdifferenz). Im Wettertext der DHV-Seite wurde aber auf den „...oberhalb 2000mNN zunehmend deutlich föhnigen SSO-Wind“ hingewiesen.

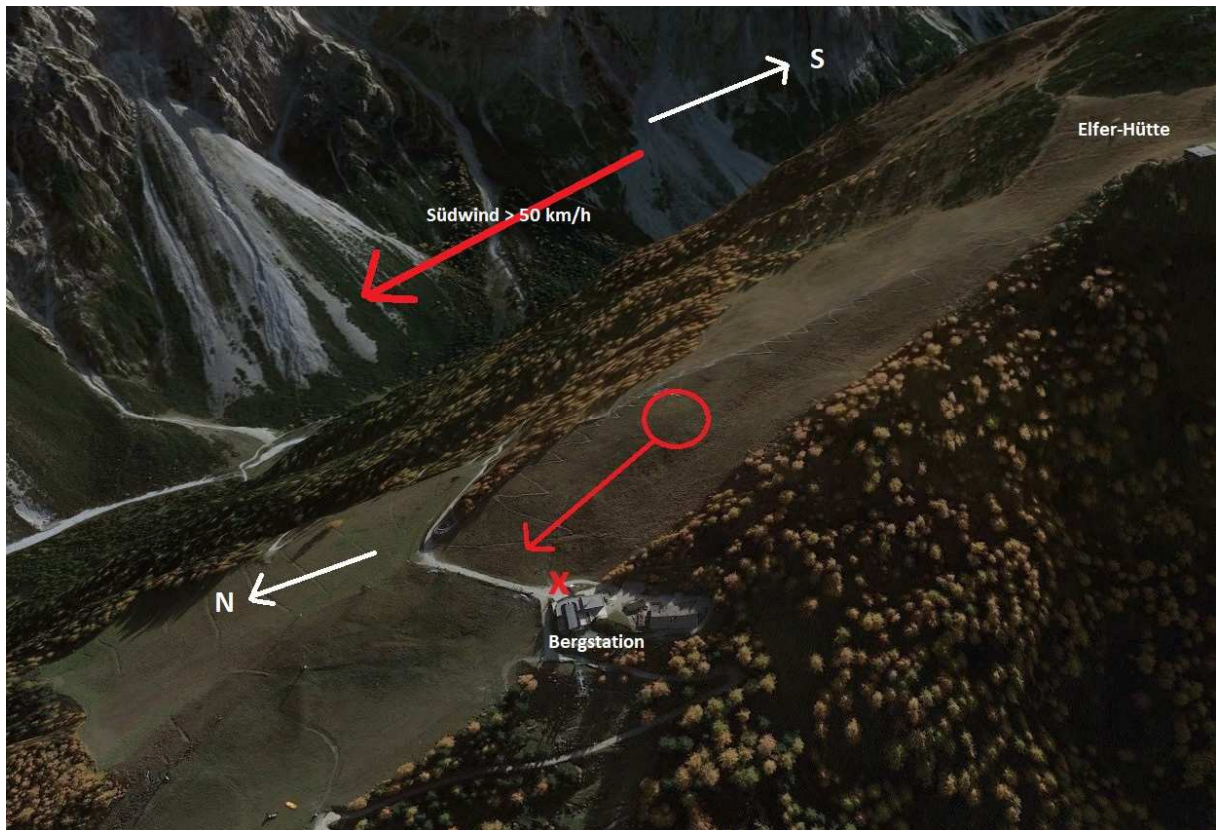
Der später verunglückte Pilot wurde beobachtet, wie er weit oberhalb des regulären Startplatzes, unterhalb der Elferhütte, auf ca. 1900 m, seinen Gleitschirm auslegte. Der Wind war jedoch so stark, dass ein Startversuch nicht gelang. Die Kappe wurde immer wieder aufgewirbelt und verdreht. Daraufhin nahm der Pilot seinen Gleitschirm in der „Tulpe“ über die Schulter und stieg den Hang hinab. Auf etwa halber Hanghöhe (ca. 1850 m), ca. 70 Höhenmeter über den Zeugen, legte er den Schirm erneut aus, zog ihn auf und startete Richtung Nord, also ins Lee des starken Südwindes. Nach dem Start flog er kurze Zeit in nördlicher Richtung. Im Bereich der Bergstation der Elferlifte wurde der Gleitschirm von einem Lee-Rotor massiv deformiert, ein Augenzeuge sprach von einem sehr großen seitlichen Einklapper. Die Flughöhe betrug hier ca. 30 m über Grund. Gleitschirm und Pilot stürzten mit hoher Sinkgeschwindigkeit fast senkrecht ab. Der Aufprall erfolgte auf dem Schotterweg, der von der Elferlifte-Bergstation ins Gelände führt, in unmittelbarer Nähe einer Menschengruppe. Diese Personen, darunter ein Sanitäter, leisteten sofort Erste Hilfe und führten bis zum Eintreffen des Notarztes Reanimationsmaßnahmen durch. Der Pilot war jedoch durch die hohe Wucht des Aufpralls sofort gestorben.

Abbildung: Im Kreis der Startbereich des Piloten auf etwa halber Hanghöhe. Rot die Flugroute, X markiert die Unfallstelle. Auf dem sichtbaren Schotterweg, der von der Bergstation in östliche Richtung führt, erfolgte der Aufprall.
