Unfallbericht des Deutschen Hängegleiterverbandes vom 15.12.2020

Datum	3.9.2020	Uhrzeit:	Gegen 14:30
Land	Österreich/Tirol	Fluggelände	Neunerköpfele
Pilot	Männlich, 57 Jahre, langjährige aber relativ unregelmäßige Flugenerfahrung		
Gerät GS <input checked="" type="checkbox"/> HG <input type="checkbox"/>	Independence Dragon2 XL, LTF 1-2, Baujahr 2005, nachgeprüft bis 8/2021	Prüfstelle	DHV
Gewichtsbereich	100-135 kg	Startgewicht des Piloten	
Gurtzeug	Advance Winner L, Musterprüfung 2001, Baujahr unbekannt	Rettungsgerät	UP Profile 23
Verletzungen Pilot	tödlich	Verletzungen Passagier

Flugwetteranalyse zum Unfall am Neunerköpfele vom 03.09.2020 – 14:30 Uhr

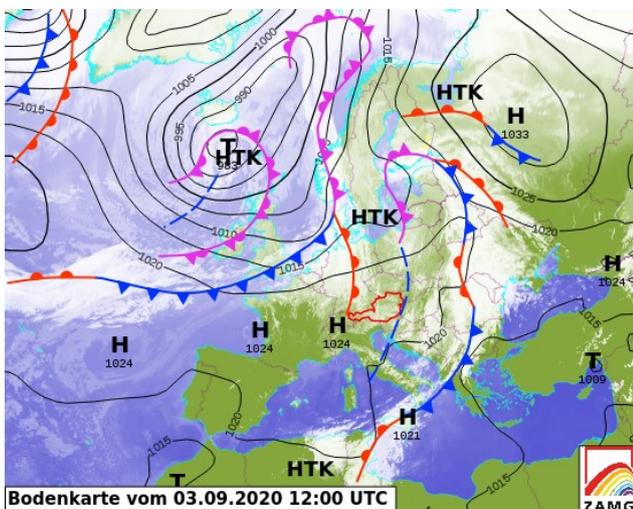
Quelle: www.zamg.ac.at/
Bodendruck-/Fronten

Hinter einem abziehenden Höhentief, das am Vortag noch Regen brachte, setzte sich ein Zwischenhoch durch. Die am Nachmittag erwarteten Ac/Ci-Felder einer streifenden Warmfront waren unerwartet schwach ausgeprägt und der Tag somit sehr sonnig, mit ca. 3/8 hochbasigen Cu. Einen aussagekräftigen Eindruck des Wolkenbildes liefert das Webcambild des nahen Obermaiselstein (s.o.).

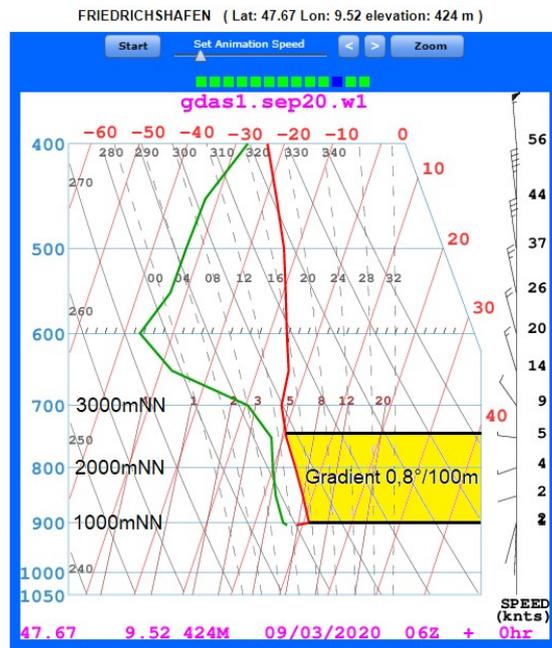
Die Schichtung war mit $0,8^\circ/100\text{m}$ sehr labil und durch die unerwartet wenigen Abschirmungen entstand (besonders für September) ungewöhnlich starke/ruppige und hochreichende Thermik. Der von den Wettermodellen erwartete Wind mit 5-7 Kt. aus WNW war in der Unfallregion massiv stärker und lag eher im Bereich von 10 kt. (20 km/h). Quelle: www.noaa.gov
